Festungsmauern Stadt Blankenberg

Konzept zur
Inwertsetzung
der historischen Stadtmauer

Projekt: Festungsmauern Blankenberg
**Konzept zur
Inwertsetzung
der Stadtmauer**
53773 Hennef

Königswinter, 25.09.2019

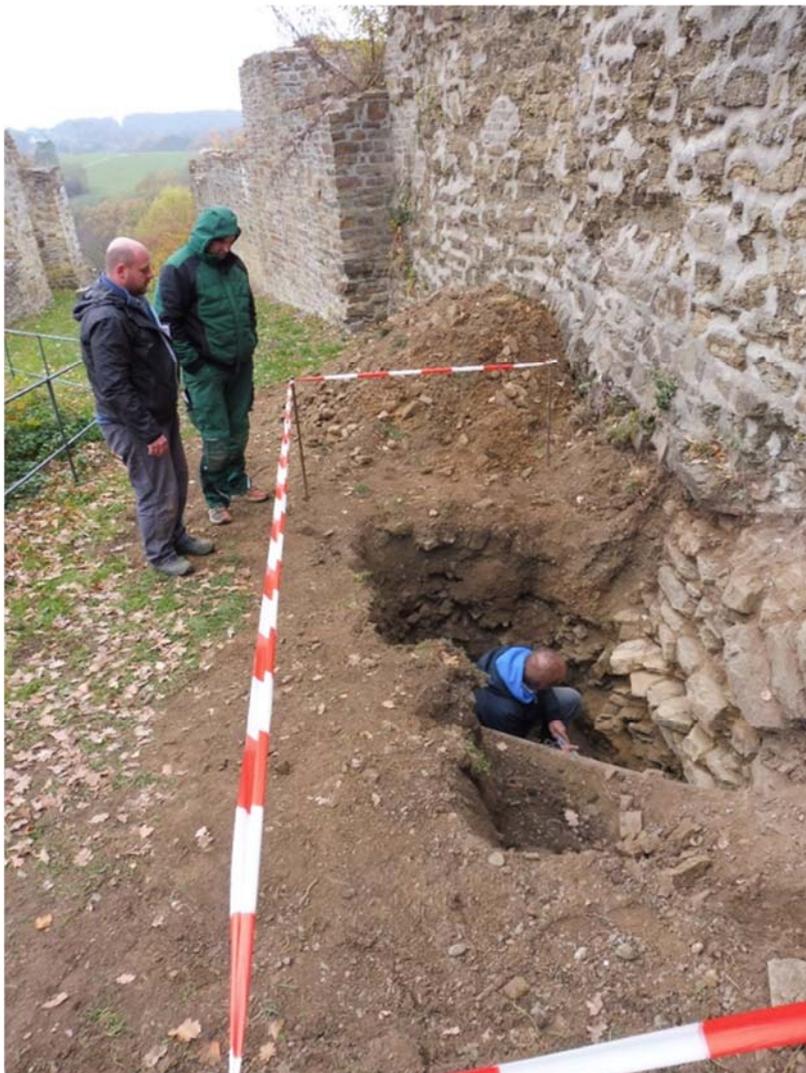
Abb. 5.4.2.a:
Untersuchung der
Mauerwerkseinbindung in das
Erdreich durch den Statiker
(Zum Herrengarten, AB01).

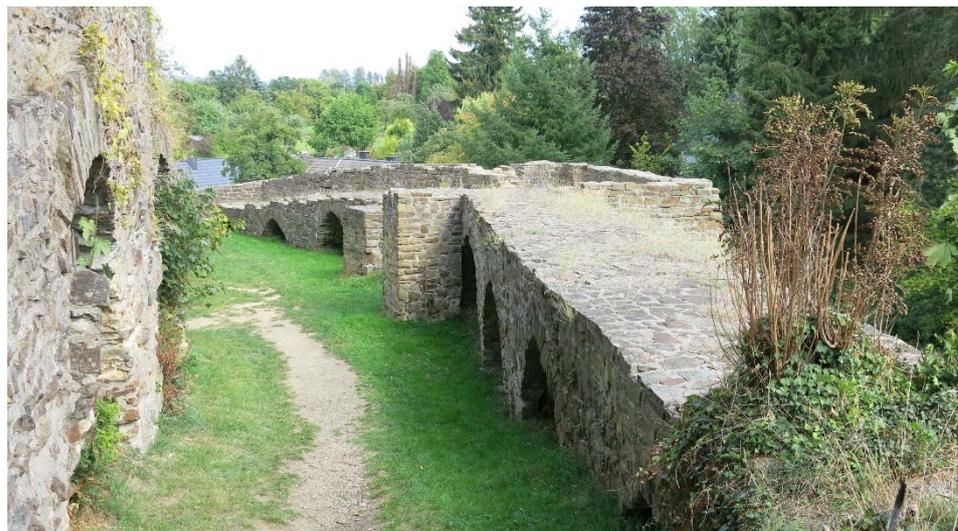
Ansicht Innen
West mit Turm 1

Vorerkundung & Bestandsaufnahme	<ul style="list-style-type: none"> ▪ Orthofotogrammetrische Aufnahme der Wandflächen ▪ Schadenskartierung ▪ Vermessung von 13 Mauerwerksquerschnitten inkl. Turm ▪ 1 Kernbohrungen (KB25) ▪ 2 Bodenschürfe (S08, S13) ▪ 4 Rammkern-, Rammsondierungen ▪ Geophysikalische Erkundung mittels mobilem Georadar zur Ermittlung der Wandquerschnitte und Pfeilerbreiten zwischen den Bögen.
Aktueller Zustand	<ul style="list-style-type: none"> ▪ Der Mauerabschnitt weist keine strukturellen Schäden auf. Es konnten keine statischen Defizite festgestellt werden. <p style="margin-left: 20px;">Mauerwerk Außenseite:</p> <ul style="list-style-type: none"> ▪ Im östlichen Bereich z.T. mangelhafter Allgemeinzustand des äußeren Natursteinmauerwerks. Großflächig abgängiger Fugenmörtel mit tief ausgeräumten Fugen (bis 20 cm). ▪ Turm und Mauerwerk westlich des Turms in gutem bis befriedigenden Allgemeinzustand. Die Fugen auf der Außenseite zeigen z.T. Flankenabrisse zu den Natursteinen und klingen hohl. ▪ Vereinzelter krautiger Bewuchs in den Fugen, größerer Bewuchs aus den Schießscharten. <p style="margin-left: 20px;">Mauerwerk Innenseite, Bögen, Wehrgang und Krone:</p> <ul style="list-style-type: none"> ▪ Die Fugen auf der Innenseite zeigen vielfach Flankenabrisse zu den Natursteinen und klingen hohl. ▪ Mauerkrone und Wehrgang mit desolater oberer Steinlage. Gelöste Steine im gesamten Abschnitt, insbesondere an den Kronenflanken. Lose Mauersteine lassen sich manuell aus dem Verband schieben. Gefahr abgängiger Steine zur Außenseite. ▪ Zweite Steinlage, vor allem im östlichen Bereich, partiell desolat, Fugenmaterial z.T. stark abgängig, fehlend.

<ul style="list-style-type: none"> ▪ Vereinzelter krautiger Bewuchs in den Fugen. Im Bereich des Turms stärkerer Bewuchs in vorhandenen Hohlräumen, z.T. holzbildend. ▪ In den Bögen fehlen einzelne Steine an den Bogenunterseiten. Verband noch größtenteils fest. ▪ Eine starke Durchfeuchtung der Mauer ist durch die desolante Mauerwerkskrone anzunehmen.
	<p>Treppenabgang vom Turm in den Weinberg:</p> <ul style="list-style-type: none"> ▪ Der Treppenabgang mit Eisentor ist in einem desolaten Zustand. Durchbruch durch die westliche Turmwand mit losen Steinen und abgängigem Material. Stufen und Geländer lose und nicht trittsicher.
Handlungsbedarfsstufe	<ul style="list-style-type: none"> ▪ 2 - hoch
Gerüst	<ul style="list-style-type: none"> ▪ Außen in voller Höhe notwendig. ▪ Innen partiell, nach Bedarf. ▪ Aufwendige Baustelleneinrichtung auf der Außenseite, aufgrund der Hangneigung im Weinberg.
Bewuchsabnahme	<ul style="list-style-type: none"> ▪ Bis zum Beginn der Sanierung wird eine turnusmäßige Bewuchsabnahme zum Ende der Vegetationsperiode empfohlen, um weitere Schäden zu minimieren (holzbildende Vegetation, insbesondere wiederausschlagende Birkenstämme, Efeu, etc.).

Sanierungsmaßnahmen	<ul style="list-style-type: none"> ▪ Desolante Fugen sind vollständig auszubauen und zu erneuern. ▪ Bereiche mit verholzter Durchwurzelung sind in entsprechender Fläche und Tiefe auszubauen und zu erneuern. ▪ Mindestens die oberen beiden Steinreihen der Mauerkrone sind abzunehmen, von Durchwurzelung zu befreien und neu aufzumauern. Die Oberfläche des Wehrganges ist in den desolaten Bereichen ebenfalls aufzunehmen und zu ertüchtigen. ▪ Die Wasserführung auf der Mauerkrone und dem Wehrgang ist wieder so herzustellen, dass ein Eindringen von Feuchtigkeit in die Mauer ausgeschlossen wird und das Wasser an den Außenflanken ablaufen kann. ▪ Die Bögen und Schießscharten sind auf lose Steine zu prüfen. Lose Steine sind wieder kraftschlüssig einzubauen und ggf. zu vernadeln. ▪ Der Treppenabgang ist zu ertüchtigen und die Verkehrssicherheit wieder herzustellen. Das Eisentor ist funktional zu ertüchtigen, um den Abgang vor unbefugtem Betreten zu schützen.

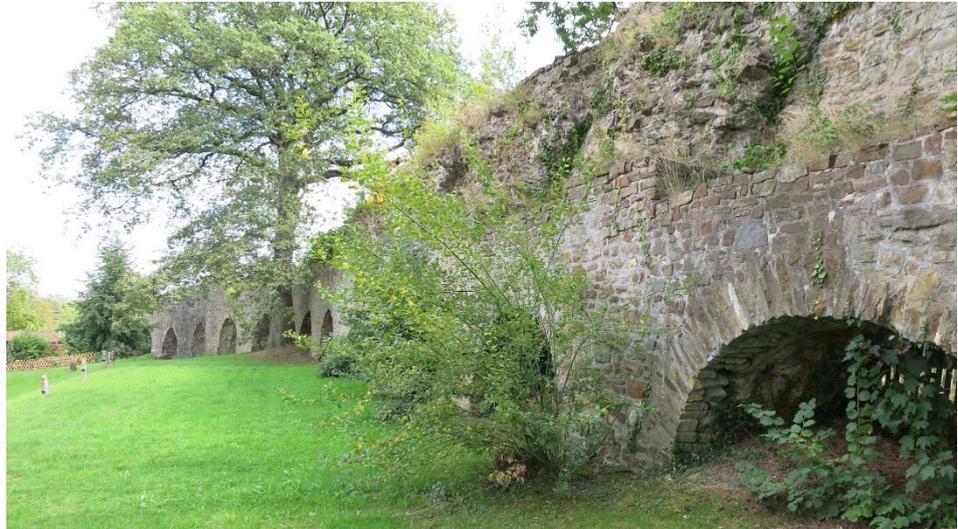
Ansicht Innen
Ost

- Die Fugen auf der Innenseite zeigen Flankenabrisse zu den Natursteinen und klingen hohl.
- Mauerkrone und Wehrgang mit desolaten oberen Steinlagen. Gelöste Steine im gesamten Abschnitt, insbesondere an den Flanken der Mauerkrone und des Wehrganges. Lose Mauersteine lassen sich manuell aus dem Verband schieben. Gefahr abgängiger Steine.

- Die obere Bogenreihe ist größtenteils stark geschädigt. Das historische Mauerwerk ist tiefgründig verwittert. Die historische Oberfläche wurde mit Steineränzungen und größeren Mörtelflächen überdeckt.

- Eine starke Durchfeuchtung der Mauer ist durch die desolante Mauerwerkskrone anzunehmen.

- In diesem Bereich der Stadtmauer ist eine langjährig etablierte Mauervegetation anzutreffen, vor allem auf der stark zerklüfteten Nordseite der Mauer. Bis zum Beginn der Sanierung wird eine turnusmäßige, behutsame Bewuchsabnahme von tiefgründig wurzelnden Pflanzen zum Ende der Vegetationsperiode empfohlen, um weitere Schäden am Mauerwerk zu minimieren.

- Die Wasserführung auf der Mauerkrone und dem Wehrgang ist wieder so herzustellen, dass ein Eindringen von Feuchtigkeit in die Mauer ausgeschlossen wird und das Wasser an den Außenflanken ablaufen kann.

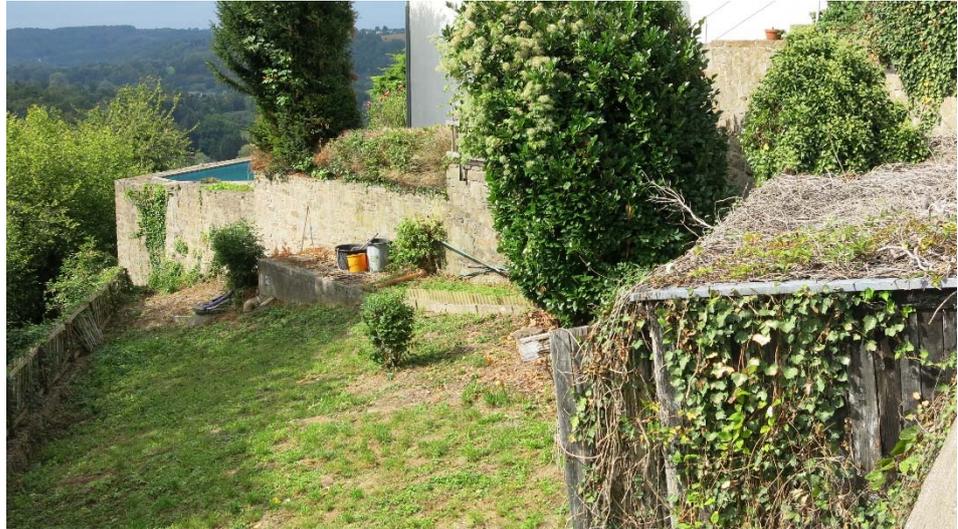
Ansicht Außen

Dimensionierung	<ul style="list-style-type: none"> ▪ Länge ca. 24 m ▪ Höhe auf der südlichen Außenseite zwischen 1,50 m und 2,80 m. ▪ Höhen auf der nördlichen Innenseite bis 0,50 m. ▪ Wanddicke an der Mauerkrone im Mittel ca. 0,80 m ▪ Sichtbare Mauerwerksfläche ca. 87 m² ▪ Die Stützmauer hält das stadtsseitig höherliegende Gelände und überbrückt einen Geländeversatz bis zu 2,50 m.
Vorerkundung & Bestandsaufnahme	<ul style="list-style-type: none"> ▪ Orthofotogrammetrische Aufnahme der Wandflächen ▪ Schadenskartierung ▪ Vermessung der räumlichen Lage
Aktueller Zustand	<p>Mauerwerk Innen-/Außenseite:</p> <ul style="list-style-type: none"> ▪ Überwiegend guter Zustand der äußeren Mauerschale inklusive der Verfugung im östlichen Bereich der Mauer. ▪ Im westlichen Bereich wurde ein privater Swimmingpool gegen die Innenseite der Stadtmauer gemauert. ▪ Ein Riss mit abgängigem Fugenmörtel ca. 2 m östlich der Südwestecke von der Krone bis zur Basis der Mauer, Öffnungsweite < 2 cm, statisch nicht relevant. ▪ Nahezu kein Bewuchs in den Fugen. ▪ Aufwachsender Efeu auf der östlichen Mauerkrone und der südlichen Außenwand. <p>Mauerwerk Krone:</p> <ul style="list-style-type: none"> ▪ Ca. 30% der Fugen zeigen Flankenabrisse zu den Natursteinen, sind gebrochen und klingen hohl. ▪ Ca. 30% der Mauerkrone mit desolater oberer Steinlage, insbesondere an den Kronenflanken.

Handlungsbedarfsstufe	<ul style="list-style-type: none"> ▪ 2 - hoch (bedingt durch angrenzende Maßnahme M12)
Gerüst	<ul style="list-style-type: none"> ▪ Außen in voller Höhe notwendig. ▪ Innen, partiell nach Bedarf.
Bewuchsabnahme	<ul style="list-style-type: none"> ▪ Der Efeu-Bewuchs ist abzunehmen, um schädigende Durchwurzelung zu vermeiden. Potentielle Ansiedlungsstellen (Risse, desolater Mauerkrone) sind zu beobachten. ▪ Bei weiterem aufkommendem Bewuchs wird eine turnusmäßige Abnahme zum Ende der Vegetationsperiode empfohlen.
Sanierungsmaßnahmen	<ul style="list-style-type: none"> ▪ Die oberen zwei Steinreihen der Mauerkrone sind abzunehmen, von Durchwurzelung zu befreien und neu aufzumauern. ▪ Die Wasserführung auf der Mauerkrone ist so herzustellen, dass ein Eindringen von Feuchtigkeit in die Mauer ausgeschlossen wird und das Wasser an der Außenflanke ablaufen kann. ▪ Desolater Fugen sind vollständig auszubauen und zu erneuern, ▪ Die Risse sind zu schließen, eine Rissanierung mittels Spiralankern wird empfohlen.

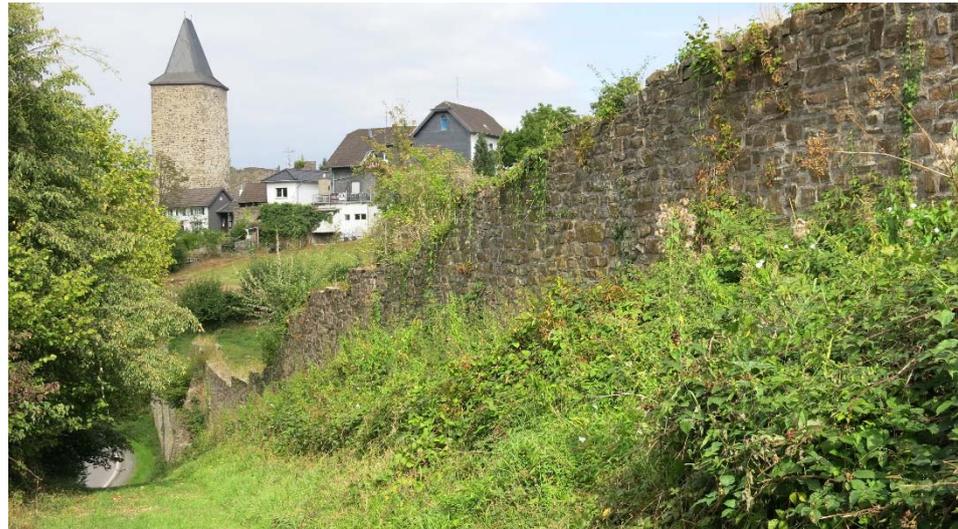
Ansicht Außen
Abschnitt Süd

| Aktueller Zustand | <p>Tragwerk:</p> <ul style="list-style-type: none"> ▪ Einzelne Wandabschnitte weisen leichte Verformungen und Risse auf. ▪ Im südlichen Bereich mit dem innenliegenden Swimmingpool ist ein Abriss im Übergang von zwei Wänden mit unterschiedlichen Wandstärken zu erkennen. Wie im rechnerischen Nachweis zu erkennen, liegt dies an der mangelnden Tragfähigkeit der dünneren Wand [HIG1]. ▪ Im Übergang von freien Wandbereichen zu den vorgesetzten Pfeilern sind einzelne Risse zu erkennen. Diese sind durch die stark abweichenden Steifigkeiten zu erklären. Aus statischen Gesichtspunkten sind diese nicht relevant [HIG1, Seite 46]. ▪ Zur weiteren Erkundung und zur Ermittlung der Wandquerschnitte wird eine geophysikalische Untersuchung mittels mobilem Georadar empfohlen. <p>Mauerwerk Innen-/Außenseite:</p> <ul style="list-style-type: none"> ▪ Anhand der Kernbohrungen konnte nachgewiesen werden, dass im Inneren der Mauer keine Fehlstellen vorliegen und ein kraftschlüssiger Verbund zwischen Mörtel und Naturstein vorliegt. ▪ Im gesamten Mauerabschnitt befindet sich die äußere Schale des Natursteinmauerwerks in einem guten bis befriedigenden Allgemeinzustand. ▪ Tief ausgeräumte Fugen mit abgängigem Fugenmörtel sind in Einzelbereichen (bis ca. 20 m²) auf der stadteinwärts gelegenen Mauerseite vorhanden. Hohlklingende Fugen mit Flankenabrissen zu den Natursteinen sind auf der Mauerinnenseite verbreitet. ▪ Vereinzelter krautiger Bewuchs in den Fugen. Stärkerer Bewuchs in vereinzelt vorhandenen Hohlräumen, z.T. holzbildend. Im vorgelagerten Mauerwerksbereich haben sich Sträucher und Gehölze etabliert, die z.T. raumgreifend auf das Mauerwerk übergreifen. |

Mauerkrone:	<ul style="list-style-type: none"> ▪ Mauerkrone mit desolater oberer Steinlage. Gelöste Steine im gesamten Abschnitt, insbesondere an den Kronenflanken. Lose Mauersteine lassen sich manuell aus dem Verband schieben. Gefahr abgängiger Steine zur Innen- und Außenseite. ▪ Zweite Steinlage partiell desolat. Fugenmaterial insbesondere auf der Innenseite der Mauer z.T. stark abgängig oder fehlend. ▪ Eine starke Durchfeuchtung der Mauer ist durch die desolater Mauerwerkskrone anzunehmen. ▪ Auf der Mauerkrone haben sich in den nördlichen Teilbereichen bereits Sträucher und Gehölze etabliert, die mit raumgreifendem Wuchs des Wurzelwerks Teilbereiche der Mauer abgesprengt haben.
Handlungsbedarfsstufe		<ul style="list-style-type: none"> ▪ 2 - hoch
	Gerüst	<ul style="list-style-type: none"> ▪ Außen in voller Höhe notwendig. ▪ Innen partiell, nach Bedarf.
	Bewuchsabnahme	<ul style="list-style-type: none"> ▪ Bis zum Beginn der Sanierung wird eine turnusmäßige Bewuchsabnahme zum Ende der Vegetationsperiode empfohlen, um weitere Schäden zu minimieren (holzbildende Vegetation, insbesondere wiederausschlagende Birkenstämme, Efeu, etc.). ▪ Insbesondere aufwachsende Gehölze auf der Mauerkrone sind zeitnah zu entfernen, da in diesen Bereichen bereits größere Schädigungen des Mauerwerks vorliegen.

Sanierungsmaßnahmen		<ul style="list-style-type: none"> ▪ Die Bereiche mit Rissen und Fugenabrissen im Übergang zwischen Pfeilern und Wand sind kraftschlüssig zu vernadeln und zu verfüllen. Dennoch kann eine nochmalige Kiesuferbewegung und eine damit verbundene Rissbildung aufgrund der unterschiedlichen Steifigkeiten nicht ausgeschlossen werden [HIG1, Seite 46]. ▪ Die Stützpfiler, die nicht bis auf die komplette Mauerhöhe geführt wurden, sind bis zur Mauerkrone zu verlängern, um eine Lastumlagerung auf die Pfeiler zu ermöglichen. ▪ Im Bereich der abnehmenden Wandstärke am Swimmingpool muss die Mauer verstärkt werden, um die mangelnde Tragfähigkeit zu beheben. ▪ Nach jetzigem Erkenntnisstand sind einige Bereiche der Mauer nicht tragfähig. Eine Aufdickung der Wand sollte durch weitere Untersuchungen überprüft werden. Ein Radarscan entlang der Wand horizontal und in einzelnen Bereichen vertikal wird empfohlen. Ist keine Aufdickung festzustellen, werden Rückverankerungen in das anstehende Erdreich erforderlich. Die genaue Lage der zu verstärkenden Wandabschnitte wird in [HIG1, Seite 54 ff.] dargestellt. ▪ Desolater Fugen sind vollständig auszubauen und zu erneuern. ▪ Bereiche mit verholzter Durchwurzelung sind in entsprechender Fläche und Tiefe auszubauen und zu erneuern. ▪ Mindestens die oberen beiden Steinreihen der Mauerkrone sind abzunehmen, von Durchwurzelung zu befreien und neu aufzumauern.

- Die Wasserführung auf der Mauerkrone ist so herzustellen, dass ein Eindringen von Feuchtigkeit in die Mauer ausgeschlossen wird und das Wasser an den Außenflanken ablaufen kann.
- Bemerkungen
- Aufgrund des baulichen Umfangs und der Höhe der voraussichtlichen Sanierungskosten wird für diese Maßnahme eine Aufteilung in mehrere Bauabschnitte empfohlen.

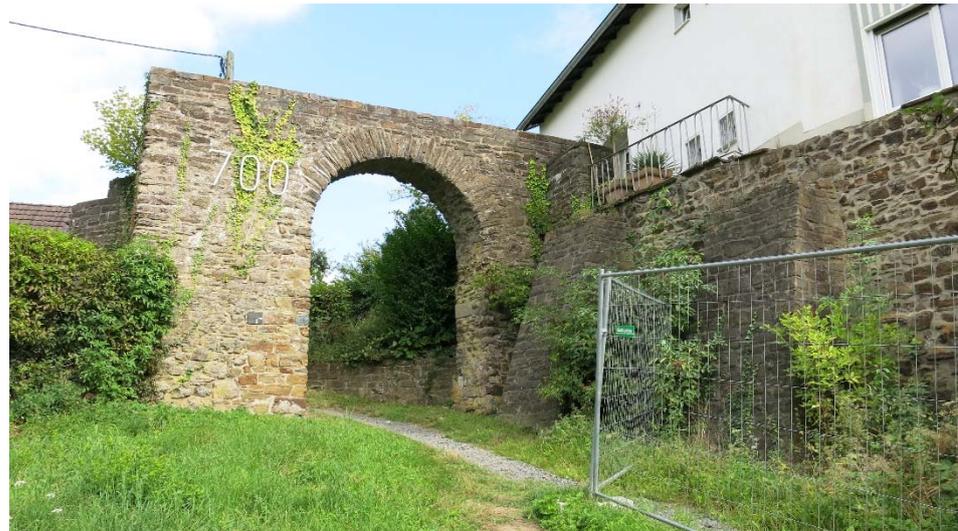
Ansicht Außen

Dimensionierung	<ul style="list-style-type: none"> ▪ Länge ca. 35 m ▪ Höhe außen 3,20 m bis 5,00 m ▪ Wanddicke 0,60 m bis 1,00 m ▪ Dem Kölner Tor vorgelagert ist ein Mauerabschnitt, der die nördliche Außenwand des Gebäudes Mechthildisstraße 1 bildet. Diese Außenwand wird von drei Natursteinpfeilern gestützt. ▪ Das nördlich anschließende Kölner Tor ist ein ca. 4 m hoher Torbogen aus Natursteinmauerwerk mit einer Durchgangsbreite von ca. 1,50 m. ▪ Sichtbare Mauerwerksfläche ca. 260 m²
Vorerkundung & Bestandsaufnahme	<ul style="list-style-type: none"> ▪ Orthofotogrammetrische Aufnahme der Wandflächen ▪ Schadenskartierung ▪ Vermessung von 3 Mauerwerksquerschnitten inkl. Pfeiler P12-P14
Aktueller Zustand	<p>Tragwerk:</p> <ul style="list-style-type: none"> ▪ Die Außenwand des Gebäudes Mechthildisstraße 1 steht auf der Stützwand im Teilstück 11 und stabilisiert die Stützwand durch die zusätzliche Auflast. Außerdem wurden hier drei Mauerwerkspfeiler in einem engen Abstand angeordnet. ▪ Statische Defizite konnten nicht festgestellt werden. <p>Mauerwerk:</p> <ul style="list-style-type: none"> ▪ Im gesamten Mauerabschnitt befindet sich die äußere Schale des Natursteinmauerwerks in einem guten bis befriedigenden Allgemeinzustand. ▪ Abgängiges Fugenmaterial nur in Einzelbereichen (bis ca. 2 m²) auf der stadtzugewandten Mauerseite des Kölner Tors. ▪ Vereinzelter krautiger Bewuchs in den Fugen. Stärkerer Bewuchs in vereinzelt vorhandenen Hohlräumen, z.T. holzbildend. Auf der Mauerkrone haben sich junge Gehölze und Efeu etabliert. ▪ Mauerkrone mit teilweise desolater oberer Steinlage. Zum Teil gelöste Steine insbesondere an den Kronenflanken. Lose Mauersteine lassen sich manuell aus dem Verband schieben. Gefahr abgängiger Steine zur Innen- und Außenseite. ▪ Einzelne Bogensteine im Torbogen sind nicht mehr kraftschlüssig mit Mörtel eingebunden. ▪ Eine starke Durchfeuchtung der Mauer ist durch die desolater Mauerwerkskrone anzunehmen.

Handlungsbedarfsstufe	<ul style="list-style-type: none"> ▪ 2 - hoch
Gerüst	<ul style="list-style-type: none"> ▪ In voller Höhe notwendig.
Bewuchsabnahme	<ul style="list-style-type: none"> ▪ Bis zum Beginn der Sanierung wird eine turnusmäßige Bewuchsabnahme zum Ende der Vegetationsperiode empfohlen, um weitere Schäden zu minimieren (holzbildende Vegetation, insbesondere wiederausschlagende Birkenstämme, Efeu, etc.). ▪ Insbesondere aufwachsende Gehölze auf der Mauerkrone sind zeitnah zu entfernen.

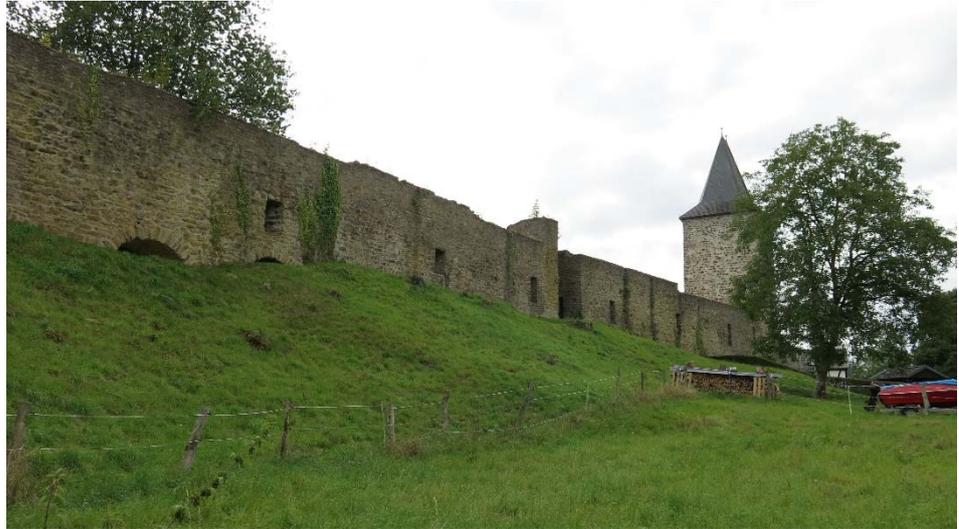
Ansicht
Altstadtseite

Aktueller Zustand	<ul style="list-style-type: none"> ▪ Statische Defizite konnten nicht festgestellt werden. ▪ Guter bis befriedigender Allgemeinzustand des äußeren Natursteinmauerwerks. Wenige Flächen mit desolaten Mauersteinen aufgrund minderwertiger Materialqualität auf Teilflächen bis ca. 2 m². ▪ Die Fugen zeigen z.T. Flankenabrisse zu den Natursteinen und klingen hohl. Vereinzelter krautiger Bewuchs in den Fugen, erste junge Gehölze (Birke) mit raumgreifendem, verholztem Wurzelwerk, insbesondere auf der Nordseite. ▪ Auf der Innenseite partiell größere Abschnitte (je > 3 m²) mit fehlendem Fugenmörtel, z.T. Steinausbrüche. Teils Bewuchs mit Efeu. Altbewuchs wieder austreibend. ▪ Erhaltungszustand der Mauerkrone (Breite 2 m) unbekannt. In den Flankenbereichen gelöste Steine im gesamten Abschnitt. Die oberen zwei Steinlagen weitgehend desolat, Fugenmaterial z.T. stark abgängig oder fehlend. Zum Teil mehrjährige, etablierte Durchwurzelung mit holzbildender Vegetation. ▪ Eine starke Durchfeuchtung der Mauer durch eine desolante Mauerwerkskrone ist anzunehmen. ▪ Wasserführung und -ableitung über an der Krone eingebauten Wasserspeiern mit mangelhafter Funktion. Die Randbereiche der Wasserspeier sind stark durchfeuchtet. ▪ Im westlichen Bereich der Neustadtseite sind auf der Oberfläche großflächige, weiße Ausblühungen sichtbar, die auf eine desolante Wasserführung hinter der äußeren Mauerschale hindeuten. ▪ Bogenzwischenräume z.T. mit einer nachträglich erstellten, 20 - 30 cm dicken Natursteinmauer auf der Nordseite ausgemauert. Abrisse der Wand zum Bogenscheitel. Fehlende Fundamente an der Basis der Ausmauerung. ▪

Sanierungsmaßnahmen	<ul style="list-style-type: none"> ▪ Steinaustausch im Bereich der Flächen mit mangelhafter Materialqualität und starker Rückwitterung. ▪ Desolate Fugen sind vollständig auszubauen und zu erneuern. ▪ Die Bögen und Schießscharten sind auf lose Steine zu prüfen. Lose Steine sind wieder kraftschlüssig einzubauen und ggf. zu vernadeln. ▪ Die Ausmauerungen in den Bogenzwischenräumen sind auf ihre Standfestigkeit zu prüfen, ggf. zu entfernen und mit fachgerecht erstellten Fundamenten wieder aufzumauern. ▪ Bereiche mit verholzter Durchwurzelung sind in entsprechender Fläche und Tiefe auszubauen und zu erneuern. ▪ Mindestens die oberen beiden Steinreihen der Mauer sind abzunehmen, von Durchwurzelung zu befreien und neu aufzumauern. ▪ Die Funktion der Wasserspeier und ihre Anbindung an die Mauerkrone sind zu prüfen. Die Wasserführung auf der Mauerkrone ist so herzustellen, dass ein Eindringen von Feuchtigkeit in die Mauer ausgeschlossen wird und das Wasser an den Außenflanken ablaufen kann.

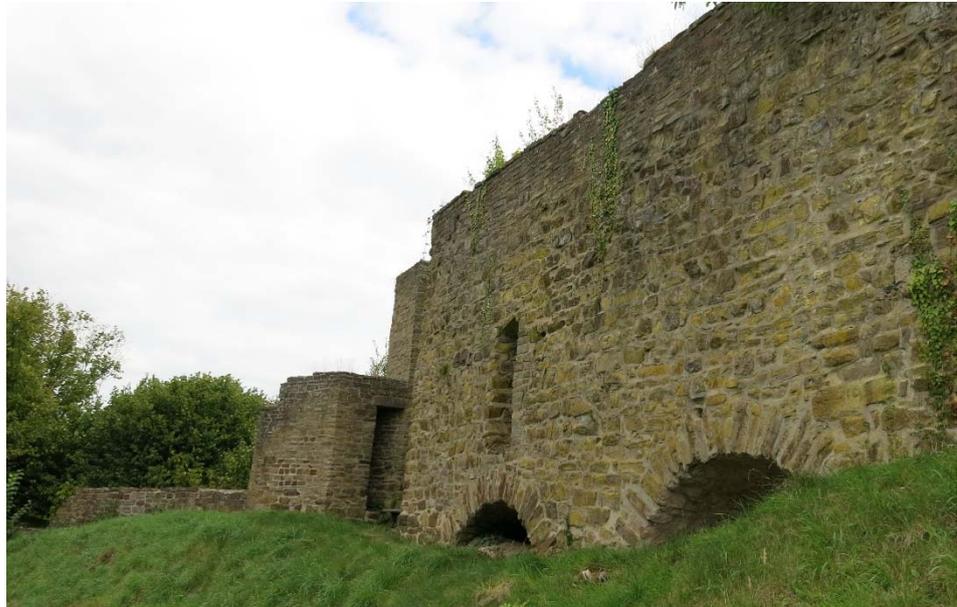
Ansicht
Altstadtseite

Aktueller Zustand	<ul style="list-style-type: none"> ▪ Statische Defizite konnten nicht festgestellt werden. ▪ Überwiegend befriedigender, z.T. aber mangelhafter Allgemeinzustand des äußeren Natursteinmauerwerks. Flächen mit desolaten Mauersteinen aufgrund minderwertiger Materialqualität auf Teilflächen bis ca. 2 m². ▪ Die Fugen zeigen z.T. Flankenabrisse zu den Natursteinen und klingen hohl. Vereinzelter krautiger Bewuchs in den Fugen, erste junge Gehölze (Birke) mit raumgreifendem, verholztem Wurzelwerk, insbesondere auf der Nordseite und an den Schießscharten. ▪ Auf der Neustadtseite im Norden partiell größere Abschnitte (je > 3 m²) mit fehlendem Fugenmörtel, z.T. Steinausbrüche. Teils Bewuchs mit Efeu. ▪ Bögen auf der Unterseite mit abgängigen Steinen und abgängigem Mörtel. Der Rundwanderweg um Stadt Blankenberg wird von der Neustadt zur Altstadt durch einen der Bögen geführt. Im Durchgang wurde die Unterseite des Bogens aufgrund abgängiger Steine notdürftig vermörtelt. ▪ Erhaltungszustand der Mauerkrone (Breite 2 m) im Westteil unbekannt. In den Flankenbereichen gelöste Steine im gesamten Abschnitt. Die oberen zwei Steinlagen weitgehend desolat, Fugenmaterial z.T. stark abgängig oder fehlend. Zum Teil mehrjährige, etablierte Durchwurzelung mit holzbildender Vegetation. ▪ Mauerkrone im Ostteil mit desolater, nur noch ca. 2/3 der Fläche bedeckender Mörtelschicht. Gelöste Steine im gesamten Abschnitt. Die oberen zwei Steinlagen weitgehend desolat, Fugenmaterial z.T. stark abgängig oder fehlend. Beginnende Durchwurzelung mit holzbildender Vegetation.

<ul style="list-style-type: none"> ▪ Eine starke Durchfeuchtung der Mauer durch eine desolate Mauerwerkskrone ist anzunehmen. ▪ Wasserführung und -ableitung über an der Krone eingebaute Wasserspeier mit mangelhafter Funktion. Die Randbereiche der Wasserspeier sind stark durchfeuchtet.
Handlungsbedarfsstufe	<ul style="list-style-type: none"> ▪ 2 - hoch
Gerüst	<ul style="list-style-type: none"> ▪ Beidseitig in voller Höhe notwendig. ▪ Aufwendige Baustelleneinrichtung auf der Südseite aufgrund der der Hangneigung durch den ehemaligen Wallgraben vor der Mauer.
Bewuchsabnahme	<ul style="list-style-type: none"> ▪ Bis zum Beginn der Sanierung wird eine turnusmäßige Bewuchsabnahme zum Ende der Vegetationsperiode empfohlen, um weitere Schäden zu minimieren (holzbildende Vegetation, insbesondere wiederausschlagende Birkenstämme, Efeu, etc.). ▪ Es wird insbesondere eine Befahrung/Begehung der 2 m breiten Mauerkrone angeraten, um die dort vorhandene, holzbildende Vegetation frühzeitig zu entfernen.

Sanierungsmaßnahmen	<ul style="list-style-type: none"> ▪ Steinaustausch im Bereich der Flächen mit mangelhafter Materialqualität und starker Rückwitterung. ▪ Desolate Fugen sind vollständig auszubauen und zu erneuern. ▪ Die Bögen und Schießscharten sind auf lose Steine zu prüfen. Lose Steine sind wieder kraftschlüssig einzubauen und ggf. zu vernadeln. ▪ Der Durchstich des Wanderwegs durch die Stadtmauer in einen der Bögen verdient aufgrund der Verkehrssicherungspflicht besondere Aufmerksamkeit bei der Instandsetzung. ▪ Die Ausmauerungen in den Bogenzwischenräumen sind auf ihre Standfestigkeit zu prüfen, ggf. zu entfernen und mit fachgerecht erstellten Fundamenten wieder aufzumauern. ▪ Bereiche mit verholzter Durchwurzelung sind in entsprechender Fläche und Tiefe auszubauen und zu erneuern. ▪ Mindestens die oberen beiden Steinreihen der Mauer sind abzunehmen, von Durchwurzelung zu befreien und neu aufzumauern. ▪ Die Funktion der Wasserspeier und ihre Anbindung an die Mauerkrone sind zu prüfen. Die Wasserführung auf der Mauerkrone ist so herzustellen, dass ein Eindringen von Feuchtigkeit in die Mauer ausgeschlossen wird und das Wasser an den Außenflanken ablaufen kann.

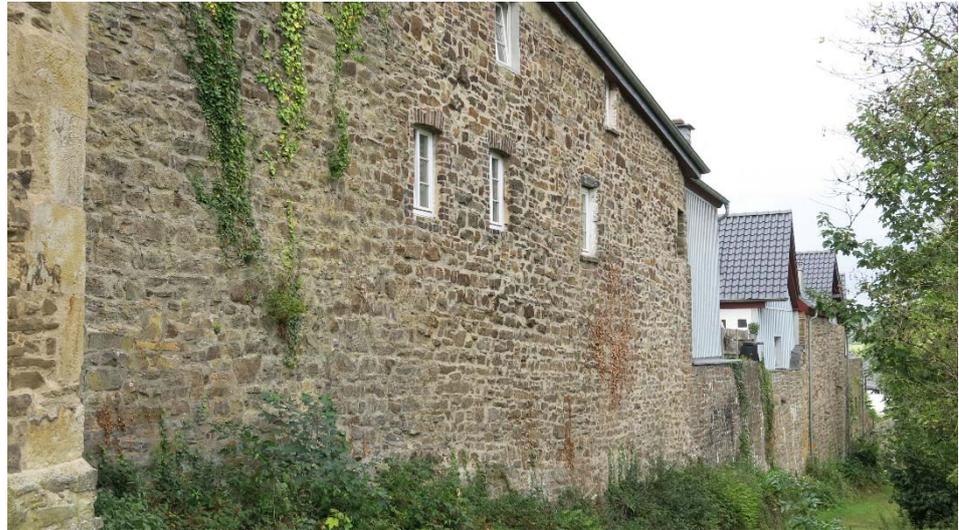
Ansicht Außen
Blickrichtung Nord

Dimensionierung	<ul style="list-style-type: none"> ▪ Länge ca. 90 m ▪ Im Süden am Katharinentorturm: Stützmauer mit einer Höhe von 8,00 m und einem abgefangenen Gelände ca. 2,20 m stadteinwärts. Mauerwerksdicke in diesem Bereich an der Mauerkrone zwischen 0,70 – 0,80 m. Aufdickung im weiteren Verlauf auf 1,00 - 1,20 m. ▪ Im Norden: Die Mauer dient in diesem Bereich als Außenwand der stadtseitigen Wohnbebauung und erreicht Höhen zwischen 8,00 und 10,00 m Höhe. Diverse Fensteröffnungen zu dahinterliegenden (Wohn-)Räumen vorhanden. ▪ Sichtbare Mauerwerksfläche gesamt ca. 620 m² ▪ Vereinzelt eingebaute Tonröhren zur Entwässerung des hangseitig gelegenen Erdreichs.
Vorerkundung & Bestandsaufnahme	<ul style="list-style-type: none"> ▪ Orthofotogrammetrische Aufnahme der Wandflächen ▪ Schadenskartierung ▪ Vermessung von 20 Mauerwerksquerschnitten ▪ 1 Bodenschürfe (S30)
Aktueller Zustand	<ul style="list-style-type: none"> ▪ Statische Defizite konnten nicht festgestellt werden: Der betrachtete Mauerbereich ist Teil der angrenzenden Bebauung. Befindet sich rückseitig ein Wohnraum, wird die Mauer keinem Erddruck ausgesetzt und ist somit ohne genauere Betrachtung standsicher. Handelt es sich um anstehendes Erdreich, wird durch die Bebauung genügend Auflast erzeugt, sodass auch dann die Mauer ohne weitere Betrachtung standsicher ist [HIG1, Seite 64]. ▪ Überwiegend guter Allgemeinzustand des äußeren Natursteinmauerwerks. ▪ Die Fugen zeigen vereinzelt Flankenabriss zu den Natursteinen und klingen partiell hohl. Vereinzelter krautiger Bewuchs in den Fugen. ▪ Auf der Luftseite der Stützwand partiell größere Abschnitte (je > 2 m²) mit fehlendem Fugenmörtel, vereinzelt Steinausbrüche. ▪ In den Flankenbereichen der Mauerkrone, die nur partiell zu Tage tritt, vereinzelt gelöste Steine. Fugenmaterial z.T. abgängig, selten fehlend.

Handlungsbedarfsstufe	<ul style="list-style-type: none"> ▪ 4 - niedrig
Gerüst	<ul style="list-style-type: none"> ▪ Auf der Außenseite in voller Höhe notwendig.
Bewuchsabnahme	<ul style="list-style-type: none"> ▪ Bis zum Beginn der Sanierung wird eine turnusmäßige Bewuchsabnahme zum Ende der Vegetationsperiode empfohlen, um weitere Schäden zu minimieren.
Sanierungsmaßnahmen	<ul style="list-style-type: none"> ▪ Desolate Fugen sind vollständig auszubauen und zu erneuern. ▪ Bereiche mit verholzter Durchwurzelung sind in entsprechender Fläche und Tiefe auszubauen und zu erneuern. ▪ Mindestens die oberen beiden Steinreihen der Mauer sind in den desolaten Bereichen abzunehmen, von Durchwurzelung zu befreien und neu aufzumauern.

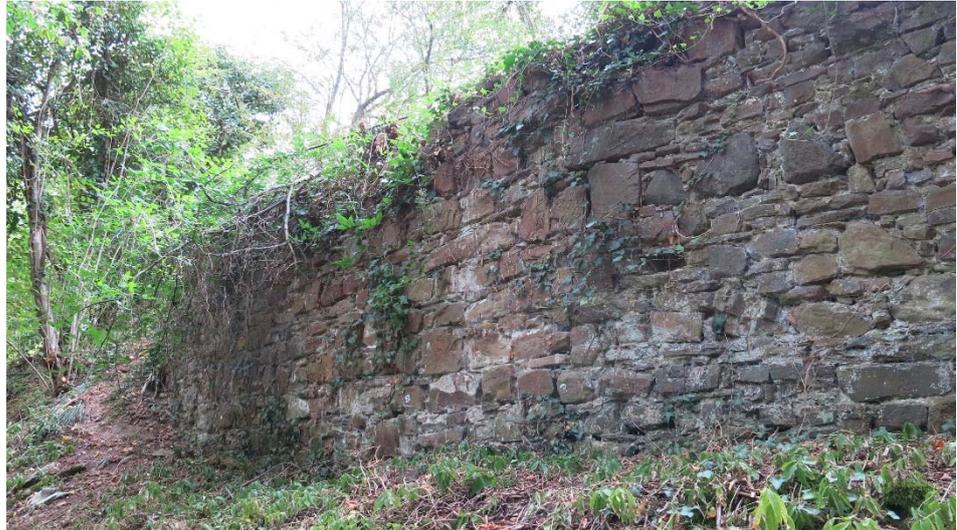
Ansicht Außen
A

Dimensionierung	<ul style="list-style-type: none"> ▪ Länge ca. 21,00 m ▪ Schwergewichtsmauer/Stützmauer, die den Geländesprung zwischen Altstadtfläche und Siegtalhang abfängt. ▪ Höhe außen: Zum Siegtalhang 1,50 m bis 2,50 m ▪ Höhe innen: Zur Altstadtseite nicht aufragend, ebenerdig ▪ Wanddicke > 0,50 m ▪ Sichtbare Mauerwerksfläche ca. 94 m²
Vorerkundung & Bestandsaufnahme	<ul style="list-style-type: none"> ▪ Photographische Aufnahme der Wandflächen ▪ Schadenskartierung ▪ Lagebestimmung und Erfassung der horizontalen Dimensionierung für den Vermesserplan
Aktueller Zustand	<p>Die exponierte Lage der Stadtmauerfragmente am Siegtalhang und ein dichter Bewuchs erschwerten eine umfassende Bestandsaufnahme.</p> <ul style="list-style-type: none"> ▪ Mangelhafter Allgemeinzustand des äußeren Natursteinmauerwerks. Abgängige Mauersteine aus dem Mauerwerksverband. ▪ Großflächig abgängiger, fehlender Fugenmörtel auf ca. 40% der Gesamtfläche mit tief ausgeräumten Fugen (bis 50 cm). ▪ In Bereichen mit vorhandenem Mörtel zeigen die Fugen Flankenabrisse zu den Natursteinen. ▪ Die Flanke der seitlichen Begrenzung und der Mauerkrone mit desolaten oberen Steinlagen. Gelöste Steine im gesamten Abschnitt. Lose Mauersteine lassen sich manuell aus dem Verband schieben. Gefahr abgängiger Steine zur Außenseite und zum Siegtal. ▪ Starker krautiger Bewuchs in den geöffneten Fugen. ▪ Starker Bewuchs mit raumgreifenden Gehölzen an den Mauerflanken und der Mauerkrone. Versprengte Steine durch Wurzelbildung. ▪ Dauerhaft starke Durchfeuchtung der Mauer durch Hangwasser und dauerhafte Beschattung durch den Wald am Siegtalhang.

Handlungsbedarfsstufe	<ul style="list-style-type: none"> ▪ 2 - hoch
Gerüst	<ul style="list-style-type: none"> ▪ In Abhängigkeit von der Sanierungsvariante, ggf. entfallend. ▪ Aufgrund der Hangneigung des Siegtalhanges aufwendige Baustelleneinrichtung mit Sicherungsmaßnahmen. Schwierige Zuwegungsverhältnisse.
Bewuchsabnahme	<ul style="list-style-type: none"> ▪ Bis zum Beginn weiterer Maßnahmen wird eine turnusmäßige Bewuchsabnahme von raumgreifenden Gehölzen auf der Mauerkrone zum Ende der Vegetationsperiode empfohlen, um weitere Schäden zu minimieren. ▪ Das Abnehmen von Efeu und Kletterpflanzen auf der äußeren Mauerschale kann zunächst unterbleiben, da gegenüber einer Bewuchsabnahme aktuell die positiven, stabilisierenden Eigenschaften des Bewuchses überwiegen.

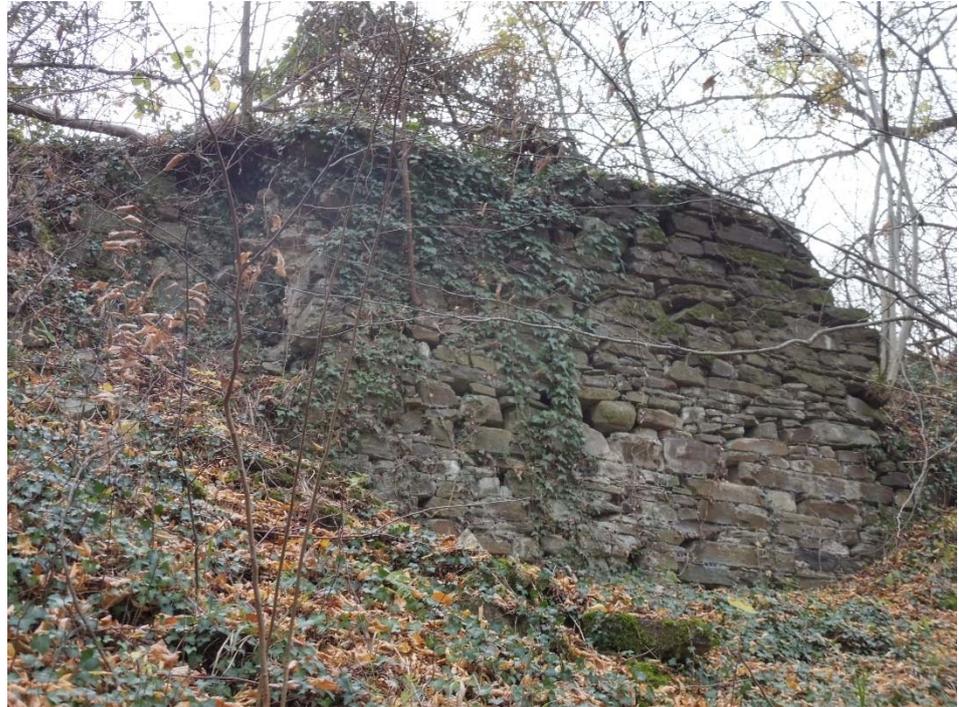
Ansicht Außen
A

Dimensionierung	<ul style="list-style-type: none"> ▪ Länge ca. 5,00 m (inkl. versprengten Fragmenten) ▪ Schwergewichtsmauer/Stützmauer, die den Geländesprung zwischen Altstadtfläche und Siegtalhang abfängt. ▪ Höhe außen: Zum Siegtalhang bis 3,50 m ▪ Höhe innen: Zur Altstadtseite nicht aufragend, ebenerdig ▪ Wanddicke > 0,70 m ▪ Sichtbare Mauerwerksfläche ca. 30 m²
Vorerkundung & Bestandsaufnahme	<ul style="list-style-type: none"> ▪ Fotografische Aufnahme der Wandflächen ▪ Schadenskartierung ▪ Lagebestimmung und Erfassung der horizontalen Dimensionierung für den Vermesserplan
Aktueller Zustand	<p>Die exponierte Lage der Stadtmauerfragmente am Siegtalhang und ein dichter Bewuchs erschwert eine umfassende Bestandsaufnahme.</p> <ul style="list-style-type: none"> ▪ Mangelhafter Allgemeinzustand des äußeren Natursteinmauerwerks. Abgängige Mauersteine aus dem Mauerwerksverband. ▪ Großflächig abgängiger, fehlender Fugenmörtel auf ca. 60% der Gesamtfläche mit tief ausgeräumten Fugen (z.T. > 50 cm). ▪ Qualität des Fugenmörtels mangelhaft. ▪ In Bereichen mit vorhandenem Mörtel zeigen die Fugen Flankenabrisse zu den Natursteinen. ▪ Die Flanke der seitlichen Begrenzung und der Mauerkrone mit desolaten oberen Steinlagen. Gelöste Steine im gesamten Abschnitt. Lose Mauersteine lassen sich manuell aus dem Verband schieben. Gefahr abgängiger Steine zur Außenseite und zum Siegtal. ▪ Starker krautiger Bewuchs in den geöffneten Fugen. ▪ Starker Bewuchs mit raumgreifenden Gehölzen an den Mauerflanken und der Mauerkrone. Versprengte Steine durch Wurzelbildung. ▪ Dauerhaft starke Durchfeuchtung der Mauer durch Hangwasser und dauerhafte Beschattung durch den Wald am Siegtalhang.

Handlungsbedarfsstufe	<ul style="list-style-type: none"> ▪ 2 - hoch
Gerüst	<ul style="list-style-type: none"> ▪ In Abhängigkeit von der Sanierungsvariante, ggf. entfallend. ▪ Aufgrund der Hangneigung des Siegtalhanges aufwendige Baustelleneinrichtung mit Sicherheitsmaßnahmen. Sehr schwierige Zuwegungs- und Arbeitsverhältnisse.
Bewuchsabnahme	<ul style="list-style-type: none"> ▪ Bis zum Beginn weiterer Maßnahmen wird eine turnusmäßige Bewuchsabnahme von raumgreifenden Gehölzen auf der Mauerkrone zum Ende der Vegetationsperiode empfohlen, um weitere Schäden zu minimieren. ▪ Das Abnehmen von Efeu und Kletterpflanzen auf der äußeren Mauerschale kann zunächst unterbleiben, da gegenüber einer Bewuchsabnahme aktuell die positiven, stabilisierenden Eigenschaften des Bewuchses überwiegen.

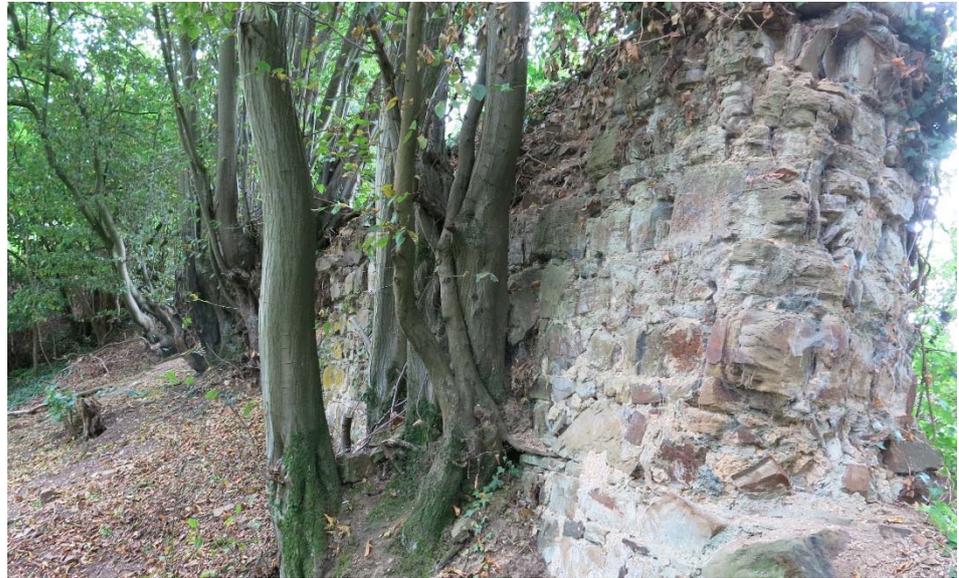
Ansicht Außen
A

Dimensionierung	<ul style="list-style-type: none"> ▪ Länge ca. 40,00 m ▪ Sichtbare Mauer mit Bogentragwerk am östlichen Rand der Altstadtfläche im Übergang zu einem Seitental der Sieg. ▪ Höhe außen: bis 2,00 m, Schuttansammlung vor der Mauer ▪ Höhe innen: bis zu 3,50 m aufragend ▪ Wanddicke z.T. bis 1,00 m ▪ Sichtbare Mauerwerksfläche ca. 235 m² ▪ Mehrere z.T. verschüttete Bogentragwerke (sichtbare Bogensteine)
Vorerkundung & Bestandsaufnahme	<ul style="list-style-type: none"> ▪ Fotografische Aufnahme der Wandflächen ▪ Schadenskartierung ▪ Lagebestimmung und Erfassung der horizontalen Dimensionierung für den Vermesserplan
Aktueller Zustand	<p>Die exponierte Lage des Stadtmauerfragments am Hang eines Seitentals der Sieg und ein dichter Bewuchs erschweren eine umfassende Bestandsaufnahme.</p> <ul style="list-style-type: none"> ▪ Mangelhafter Allgemeinzustand des äußeren Natursteinmauerwerks. Abgängige Mauersteine aus dem Mauerwerksverband. ▪ Großflächig abgängiger, fehlender Fugenmörtel auf ca. 80% der Gesamtfläche mit tief ausgeräumten Fugen (z.T. > 50 cm). ▪ Qualität des Fugenmörtels mangelhaft. ▪ In Bereichen mit vorhandenem Mörtel zeigen die Fugen Flankenabrisse zu den Natursteinen. ▪ Die Flanke der seitlichen Begrenzung und der Mauerkrone mit desolaten oberen Steinlagen. Gelöste Steine im gesamten Abschnitt. Lose Mauersteine lassen sich manuell aus dem Verband schieben. Gefahr abgängiger Steine zur Außenseite und zum Siegtal. ▪ Starker krautiger Bewuchs in den geöffneten Fugen. ▪ Starker Bewuchs mit raumgreifenden Gehölzen an den Mauerflanken und der Mauerkrone. Versprengte Steine durch Wurzelbildung.

Handlungsbedarfsstufe	<ul style="list-style-type: none"> ▪ 2 - hoch
Gerüst	<ul style="list-style-type: none"> ▪ In Abhängigkeit von der Sanierungsvariante, ggf. entfallend. ▪ Aufgrund der Neigung des angrenzenden Hanges aufwendige Baustelleneinrichtung mit Sicherungsmaßnahmen. Schwierige Zuwegungs- und Arbeitsverhältnisse.
Bewuchsabnahme	<ul style="list-style-type: none"> ▪ Bis zum Beginn weiterer Maßnahmen wird eine turnusmäßige Bewuchsabnahme von raumgreifenden Gehölzen auf der Mauerkrone zum Ende der Vegetationsperiode empfohlen, um weitere Schäden zu minimieren. ▪ Das Abnehmen von Efeu und Kletterpflanzen auf der äußeren Mauerschale kann zunächst unterbleiben, da gegenüber einer Bewuchsabnahme aktuell die positiven, stabilisierenden Eigenschaften des Bewuchses überwiegen.

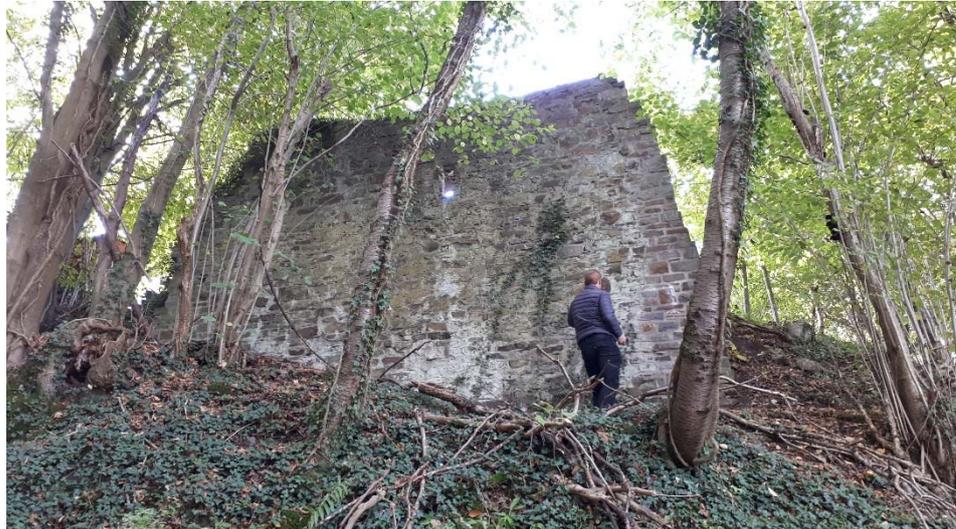
Ansicht Außen

Dimensionierung	<ul style="list-style-type: none"> ▪ Länge ca. 11,00 m ▪ Schwergewichtsmauer/Stützmauer, die den Geländesprung zwischen Vorburggelände und Siegtalhang abfängt. ▪ Höhe außen: zum Siegtalhang bis 5,60 m ▪ Höhe innen: zum Vorburggelände bis 2,95 m aufragend ▪ Wanddicke im Mittel ca. 1,00 m ▪ Sichtbare Mauerwerksfläche ca. 90 m² ▪ Eine Schießscharte ungefähr mittig im Mauerabschnitt, Brüstungshöhe innen ca. 0,60 m über GOK
Vorerkundung & Bestandsaufnahme	<ul style="list-style-type: none"> ▪ Fotografische Aufnahme der Wandflächen ▪ Schadenskartierung ▪ Vermessung von 2 Mauerwerksquerschnitten ▪ 2 Kernbohrungen (KB26, KB27) ▪ 1 Bodenschürfe (S50) ▪ 2 Rammkern-, Rammsondierungen auf dem vorburgseitigen Gelände
Aktueller Zustand	<p>Die exponierte Lage des Stadtmauerfragments am Siegtalhang erschwert die Zugänglichkeit und eine umfassende Bestandsaufnahme.</p> <ul style="list-style-type: none"> ▪ Die Mauer bindet zwischen 0,60 und 1,00 m in das Erdreich ein und ist auf verwittertem Fels gegründet. ▪ Guter Allgemeinzustand des äußeren Natursteinmauerwerks. Wenige desolate Fugen mit Flankenabrissen zu den Natursteinen. ▪ Flanken und Mauerkrone mit wenigen gelösten Steinen, die sich manuell aus dem Verband schieben lassen. Bestehende Gefahr abgängiger Steine zum Siegtalhang. ▪ Starker Bewuchs mit Efeu auf der Innenseite und der Mauerkrone. Auf der Außenseite nur vereinzelt Efeu. ▪ Starker Bewuchs mit raumgreifenden Gehölzen (Hasel) an den seitlichen Mauerflanken.

Handlungsbedarfsstufe	<ul style="list-style-type: none"> ▪ 3 - mittel
Gerüst	<ul style="list-style-type: none"> ▪ Beidseitig in voller Höhe notwendig. ▪ Aufgrund der Neigung des angrenzenden Hanges aufwendige Baustelleneinrichtung mit Sicherungsmaßnahmen. Schwierige Zuwegungs- und Arbeitsverhältnisse.
Bewuchsabnahme	<ul style="list-style-type: none"> ▪ Bis zum Beginn weiterer Maßnahmen wird eine turnusmäßige Bewuchsabnahme von raumgreifenden Gehölzen an den seitlichen Flanken der Mauer zum Ende der Vegetationsperiode empfohlen, um weitere Schäden zu minimieren. ▪ Das Abnehmen des Efeus auf der äußeren Mauerschale kann zunächst unterbleiben, da gegenüber einer Bewuchsabnahme aktuell die positiven, stabilisierenden Eigenschaften des Bewuchses überwiegen.

- Bei statischen Defiziten besteht die Möglichkeit der Rückverankerung der Mauer von der Hangseite in das Erdreich des dahinterliegenden Vorburggrundstücks.
- Desolate Fugen sind vollständig auszubauen und zu erneuern.
- Bereiche mit verholzter Durchwurzelung sind in entsprechender Fläche und Tiefe auszubauen und zu erneuern.
- Mindestens die oberen beiden Steinreihen der Mauer sind abzunehmen, von Durchwurzelung zu befreien und neu aufzumauern.
- Die Wasserführung auf der Mauerkrone ist so herzustellen, dass ein Eindringen von Feuchtigkeit in die Mauer ausgeschlossen wird und das Wasser an den Außenflanken ablaufen kann.

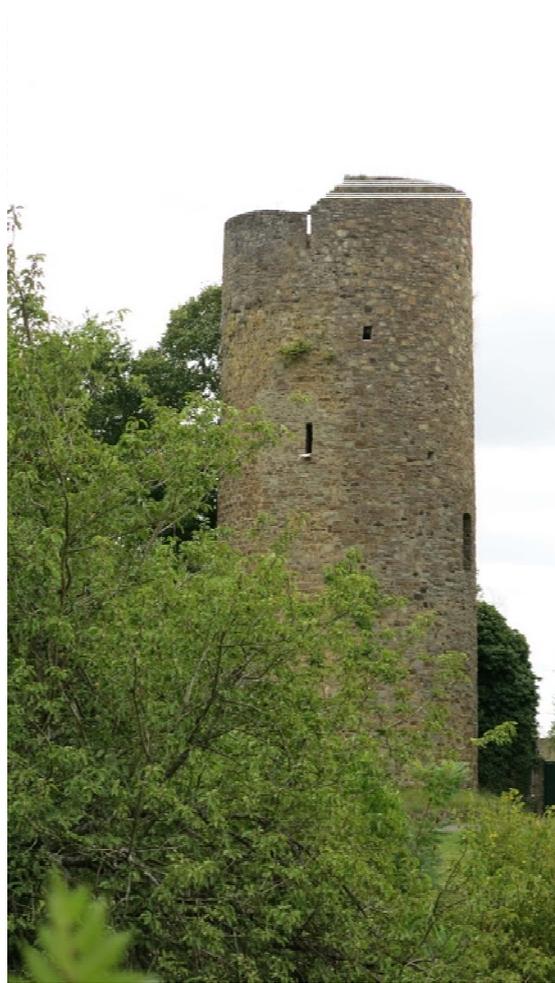
Ansicht Nordwest

Dimensionierung	<ul style="list-style-type: none">▪ Turm mit runder Grundfläche von ca. 8 m Durchmesser▪ Höhe der Natursteinwände ca. 18 m▪ Mauerwerksfläche außen ca. 535 m²▪ Diverse Schießscharten und kleine Fensteröffnungen
Vorerkundung & Bestandsaufnahme	<ul style="list-style-type: none">▪ Keine Bestandsaufnahme, keine detaillierte Erfassung▪ Privatbesitz
Aktueller Zustand	<ul style="list-style-type: none">▪ Diverse, überwiegend vertikal verlaufende Risse. Deutlich sichtbarer, größerer Riss von der Turmkrone bis auf ca. halbe Turmhöhe an der Südseite des Turms. Öffnungsweite > 2 cm.▪ Überwiegend befriedigender Allgemeinzustand des äußeren Natursteinmauerwerks.▪ Bei vorangegangenen Sanierungen wurde ungeeigneter, zu spröder Fugenmörtel verwendet. Fugen mit Flankenabrissen zu den Natursteinen sind verbreitet. Abgängiges Fugenmaterial in Einzelbereichen (bis ca. 2 m²) auf der altstadtzugewandten Turmseite.▪ Einzelbereiche der äußeren Mauerschale (bis ca. 2 m²) weisen starke Verwitterungsschäden an den Natursteinen auf. Betroffen sind vor allem Sandsteine mit einem erhöhten Tonanteil, deren Oberflächen z.T. mehrere Zentimeter Materialverlust aufweisen.▪ Vereinzelter krautiger Bewuchs in den Fugen. Stärkerer Bewuchs in vereinzelt vorhandenen Hohlräumen, z.T. holzbildend. In Mauerwerksöffnungen haben sich junge Gehölze etabliert.▪ Mauerkrone mit teilweise desolater oberer Steinlage. Zum Teil gelöste Steine insbesondere an den Kronenflanken. Gefahr abgängiger Steine zur Außenseite.
