Baumuntersuchungen

Gutachten zur Verkehrssicherheit, Vitalität und Erhaltungsfähigkeit von zwei Berg-Ahornen in der Straße An St. Jakobus in Oberhausen

Juni 2021

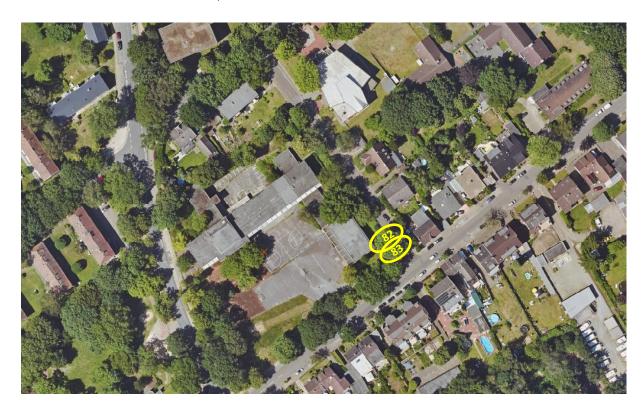
Abb. 1: Positionen der beiden Berg-Ahorne 82 und 83 (© RVR, 2020, dl-de/by-2-0)

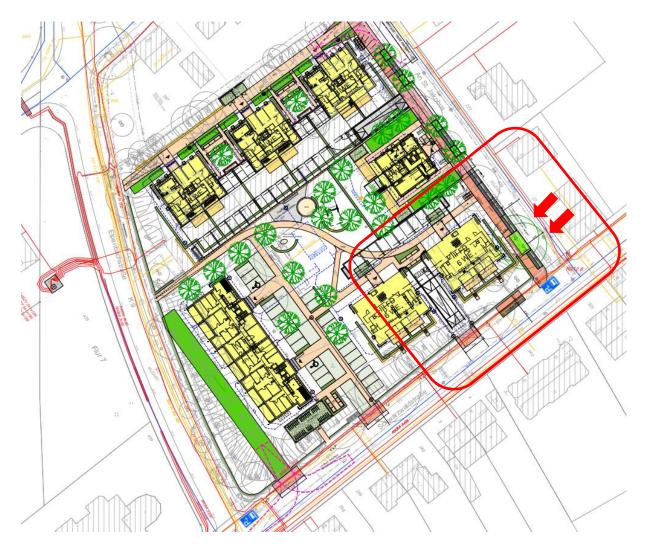
Durch die baubedingt zu erwartenden Eingriffe in den Kronen- und Wurzelraum der beiden Berg-Ahorne (s. Abb. 9 und 10) wird es zu einer deutlichen Vitalitätsminderung der beiden Bäume kommen.

Abb. 9: Position der beiden untersuchten Ahorne innerhalb des Bauvorhabens
