## **Rheiner Landstraße**

zwischen Mozartstraße und Rückertstraße

in dem Stadtteil Weststadt der Stadt Osnabrück

# **Straßenzustandsbericht**

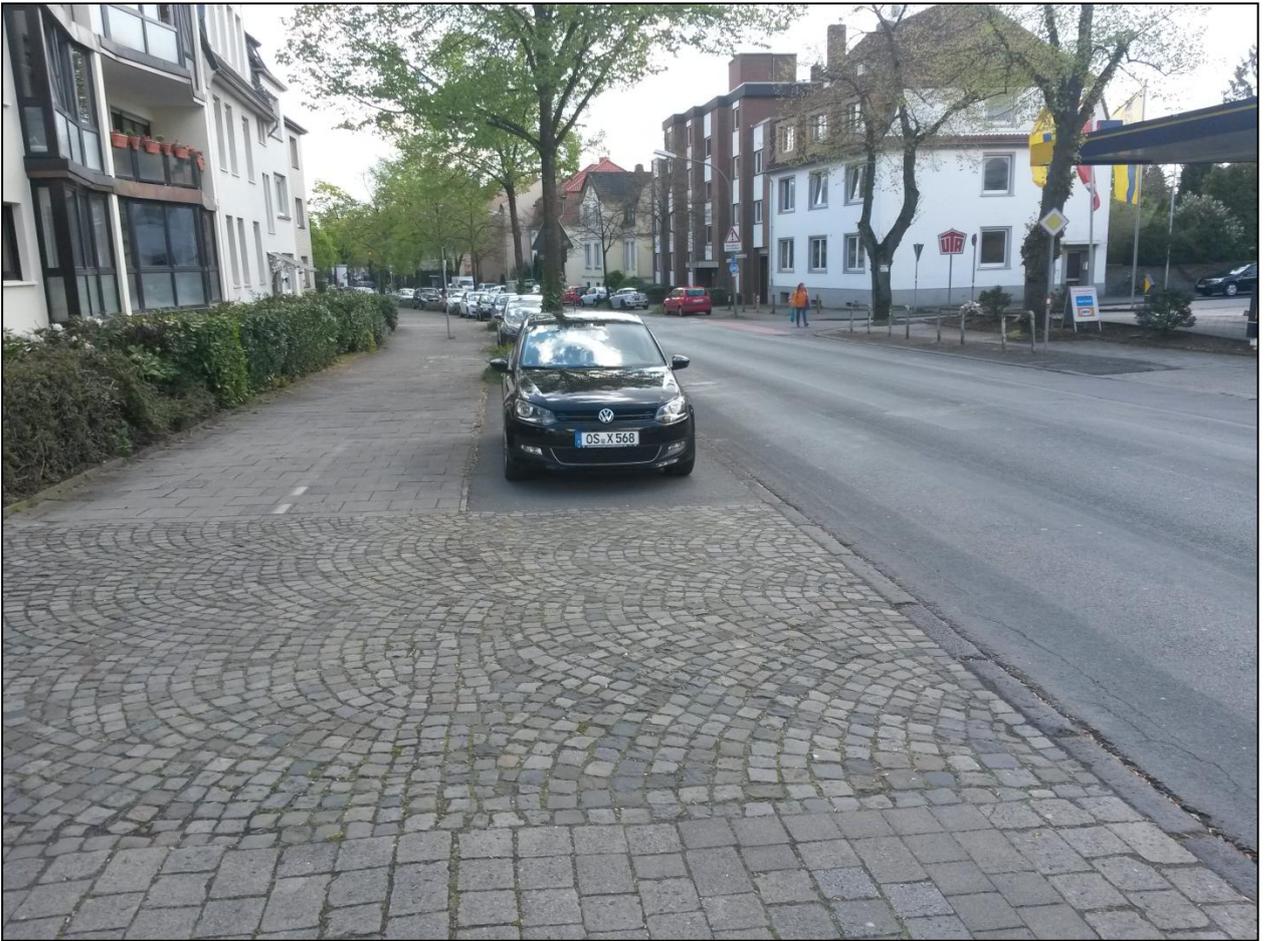
Abbildung 4: Rheiner Landstraße, Station: etwa 0+200 km, Blickrichtung Ost

In dem südlichen Bereich wurden rd. 400 Einzelschadstellen ( rd. 200 in Parkbuchten / rd. 200 im Gehweg) festgestellt, die überwiegend der mittleren und schweren Schadensklasse zugeordnet wurden. Die umfangreichen Schadstellen wie Belagablösungen, Ausbrüche, Schlaglöcher, Unebenheiten usw. erstrecken sich auf den gesamten Untersuchungsabschnitt. Insbesondere die Parkbuchten sind in einem stark mangelhaften Zustand. Im Bereich der Kreuzung Lindemannskamp ist der Gehweg durch Bäume stark verengt, sodass dieser z.B. für Rollstuhlfahrer nicht barrierefrei ist (s. Abbildung 4 im Bereich Tankstelle).
