Richard-Wagner-Straße

zwischen Rheiner Landstraße und Wilhelmstraße

in dem Stadtteil Weststadt der Stadt Osnabrück

Straßenzustandsbericht

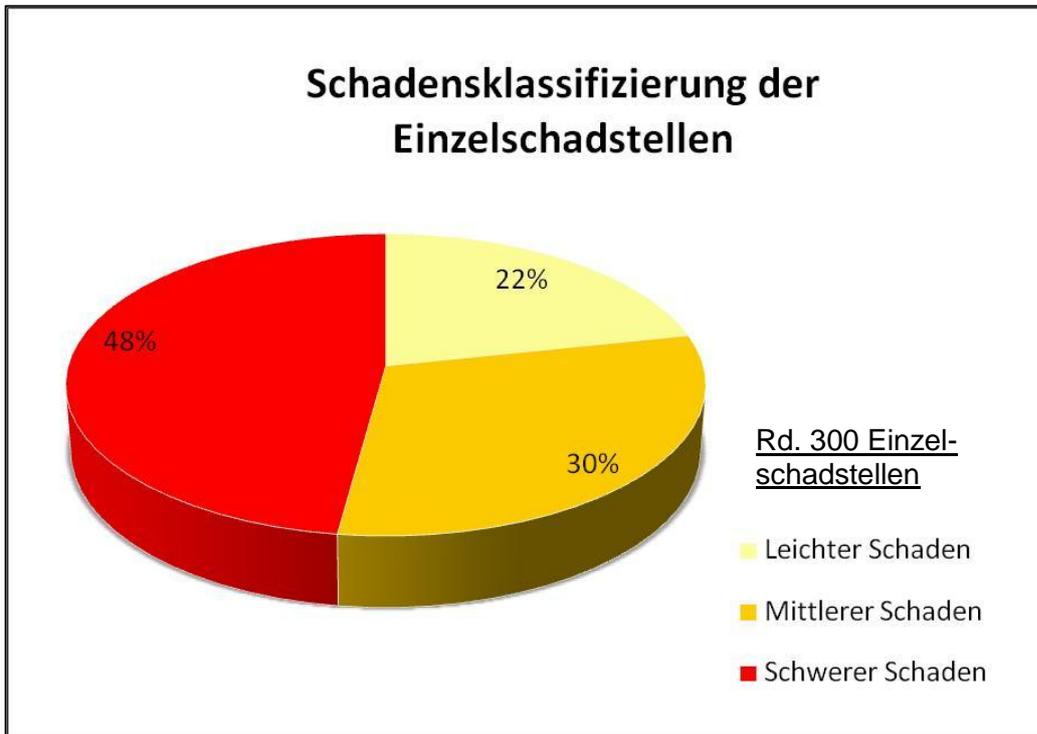
Rd. 50 % der rd. 300 Einzelschadstellen wurden als schwere Schadstellen klassifiziert.

Abbildung 7: Schadensklassen der rd. 300 Einzelschadstellen

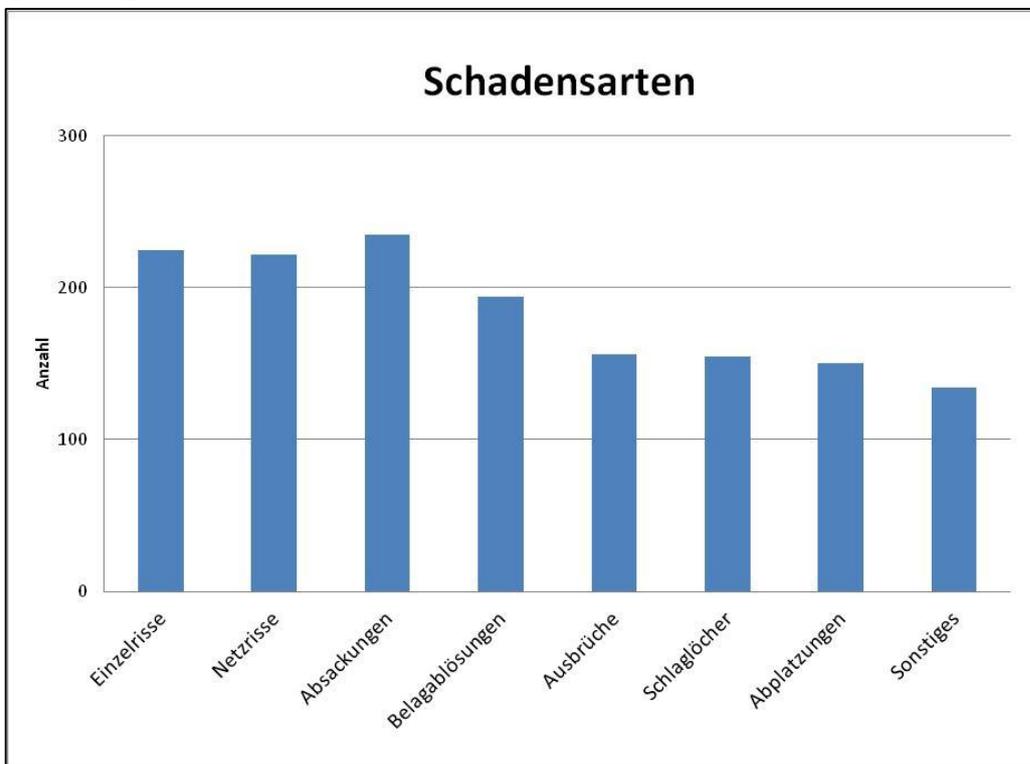
Überwiegend wurden in dem Untersuchungsabschnitt die Schadensarten Einzelrisse, Netzrisse, Absackungen, Belagablösungen, Ausbrüche, Schlaglöcher und Abplatzungen festgestellt.

Abbildung 8: Schadensarten der Einzelschadstellen; Hinweis: Ein Einzelschaden beinhaltet im Regelfall mehrere Schadensarten
