# Sachverständigen- Gutachten

Bild 1: Luftbild des Baufeldes, nicht maßstabgerecht durch die rote Linie markiert, zwischen Schleddehauserweg, Herderweg und Mörikeweg in Osnabrück-Lüstringen. Die Baufeldgrenze im Nordosten wird durch vorhandene Wohnbebauung dargestellt.

- Beschreibung des Ist-Zustandes
- Beurteilung der Stand- und Bruchsicherheit
- Beurteilung der Verkehrssicherheit
- Maßnahmenbeschreibung zur Wiederherstellung der Verkehrssicherheit
- Maßnahmen zur langfristigen Erhaltung
- Erhaltungsprognose

- Anknüpfung an das Gutachten vom 31.11.2020
- Beschreibung des Ist-Zustandes

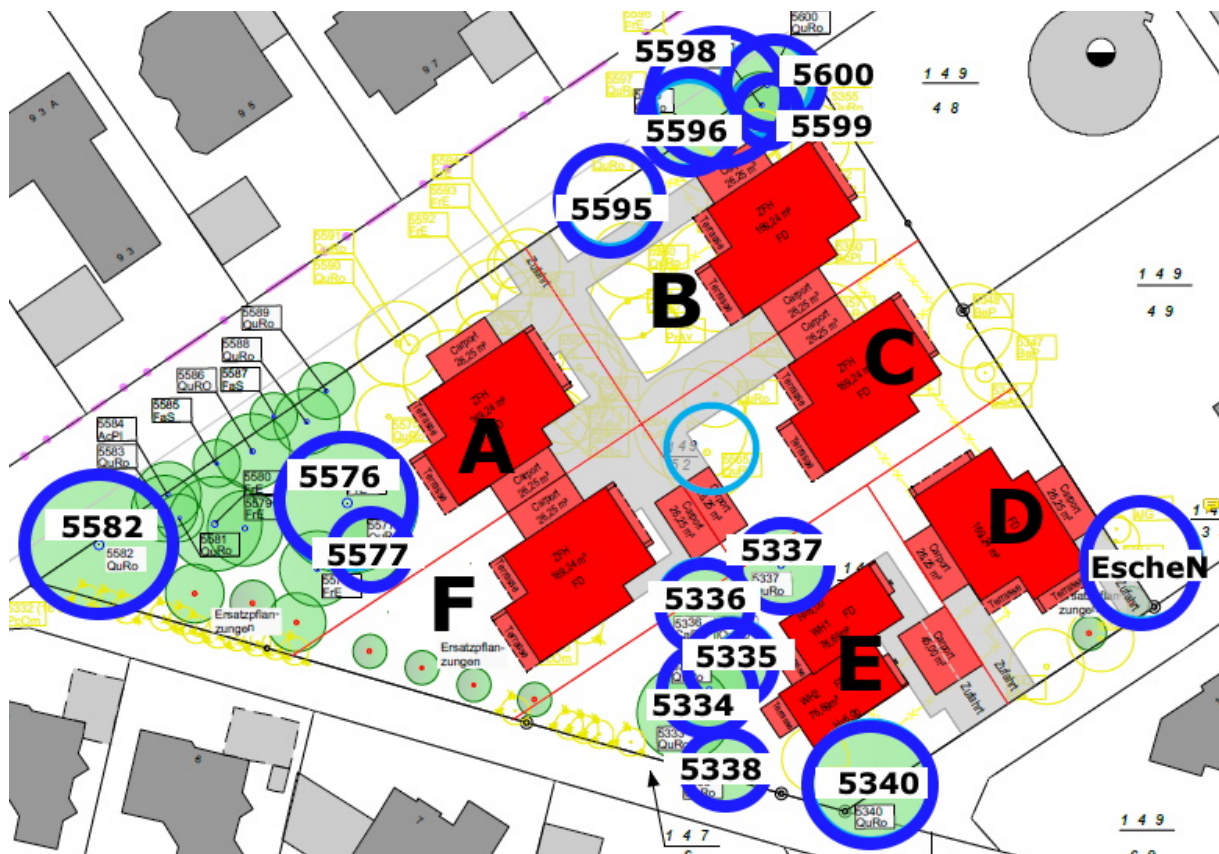
Bild 2: Das überplante Gelände, Plan von Teuto Immobilien, mit den zu betrachtenden Bäumen, blau markiert und nummeriert, um eine Wieder auffindbarkeit zu gewährleisten.

Wie beschrieben, soll in absehbarer Zeit, auf der baumbestandenen Brachfläche am Schleddehauser Weg eine Wohnbebauung stattfinden. Hierzu wurden 6 Doppelhäuser, jeweils mit Zufahrt und Carport, geplant, siehe Bild 2. Das folgende Gutachten soll klären inwieweit die zu erhaltenden Bäume durch die Baumaßnahmen beeinflusst werden und was zu tun ist diese langfristig zu erhalten. Da es sich hier um verschiedene Situationen, bezogen auf die Bäume, handelt, werden zuerst generell wichtige Maßnahmen geklärt. Anschließend werden die Einzelbäume besprochen und abschließend weiterführende Empfehlungen ausgesprochen.

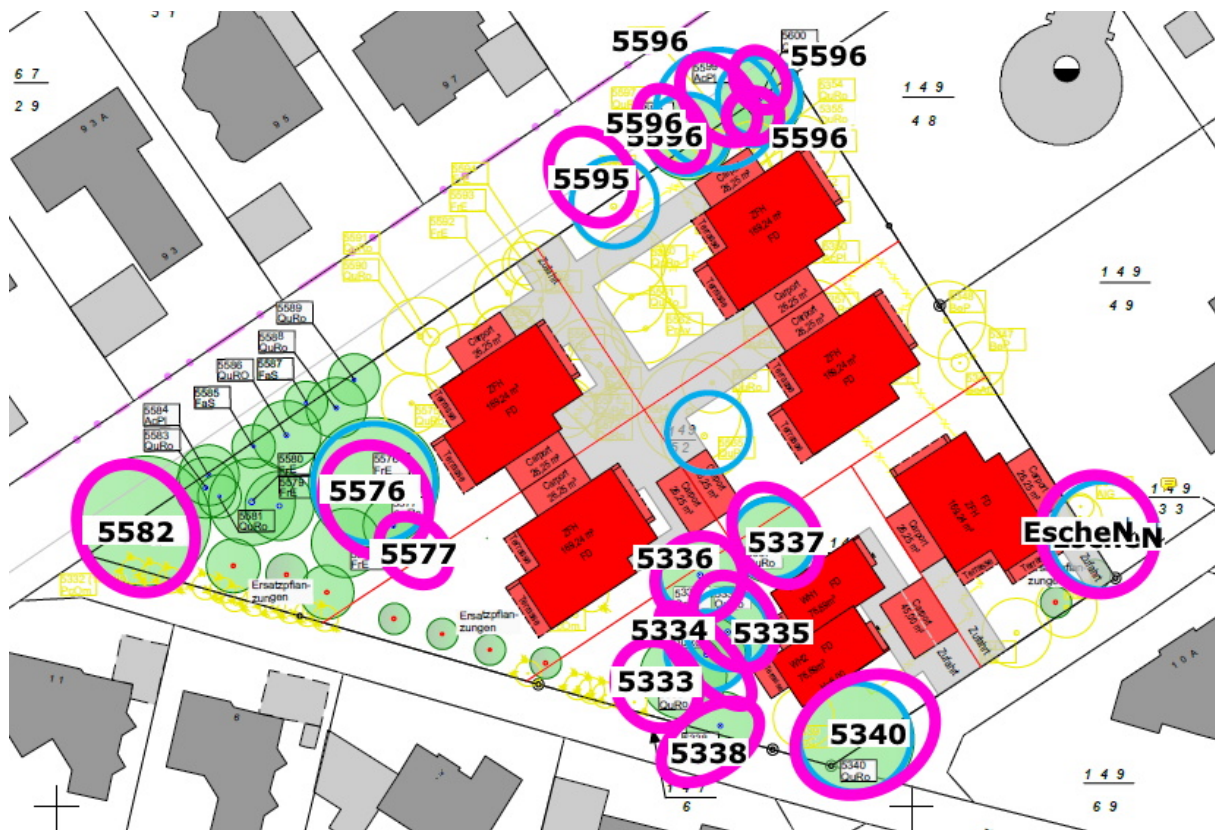
Bild 2: Das überplante Gelände, Plan von Teuto Immobilien, mit den zu betrachtenden Bäumen, Magenta markiert und nummeriert, um eine Wiederauffindbarkeit zu gewährleisten. Die Kronen wurden nach den realistischen Größen eingezeichnet.

Anschließend wurden, auf Bitten der Stadt Osnabrück, die Baumkronen eingemessen. Dies erfolgte in jeweils vier Richtungen vom Stammfuß aus bis zur Außenkante der Krone. Gemessen wurde im Uhrzeigersinn, beginnend im Osten. Diese vier ermittelten Punkte wurden, nicht maßstäblich, auf die Karte, Bild 2, übertragen und verbunden sodass in der Aufsicht eine annähernd realistische Krone dargestellt werden konnte. Nicht maßstäblich deshalb, weil ein Baum ein dynamisches System ist und ständigem Wachstum,
