Straßenzustandsbericht
Ertmanstraße
in der Stadt Osnabrück

Straßenzustandsbericht

Ertmanstraße

in der Stadt Osnabrück

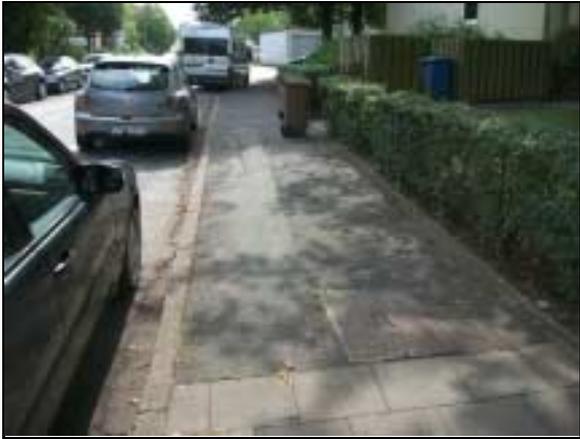
Bild Nr. 67

Schadens Nr	Schadensort	Station	Bild Nr.	Schadensbeschreibung													
				Allgemeine Unebenheiten sehr schwach ausgeprägt = a schwach ausgeprägt = b deutlich ausgeprägt = c stark ausgeprägt = d sehr stark ausgeprägt = e	Spur- rinnen	Einzel- risse	Netz- risse	Schlag- löcher, Aus- brüche	offene Naht	Flick- stelle	offenes Pflaster	Schacht- deckel	Rinne ab- gesackt	Bord ab- gesackt	Bord defekt	Bord ohne Gründung	
57	Fahrbahn	248,60 - 249,80	58	c				x									
58	Fahrbahn	250,60	59	c							x		x				
59	Fahrbahn	250,80	60	c													
60	Gehweg	243,00	61	c													
61	Fahrbahn	251,90 - 253,45	62	c						x	x						
62	Fahrbahn	253,40 - 258,50	63	c / d			x								x		
63	Gehweg	253,40 - 284,40	64	d		x					x						
64	Gehweg	255,20 - 258,20	65	d / e				x									
65	Fahrbahn	253,40 - 284,40	66	c		x			x		x						
66	Gehweg	254,60 - 286,20	67	d		x					x						
67	Gehweg	280,10	68	d				x					x				
68	Fahrbahn	278,20 - 286,00	69	c									x

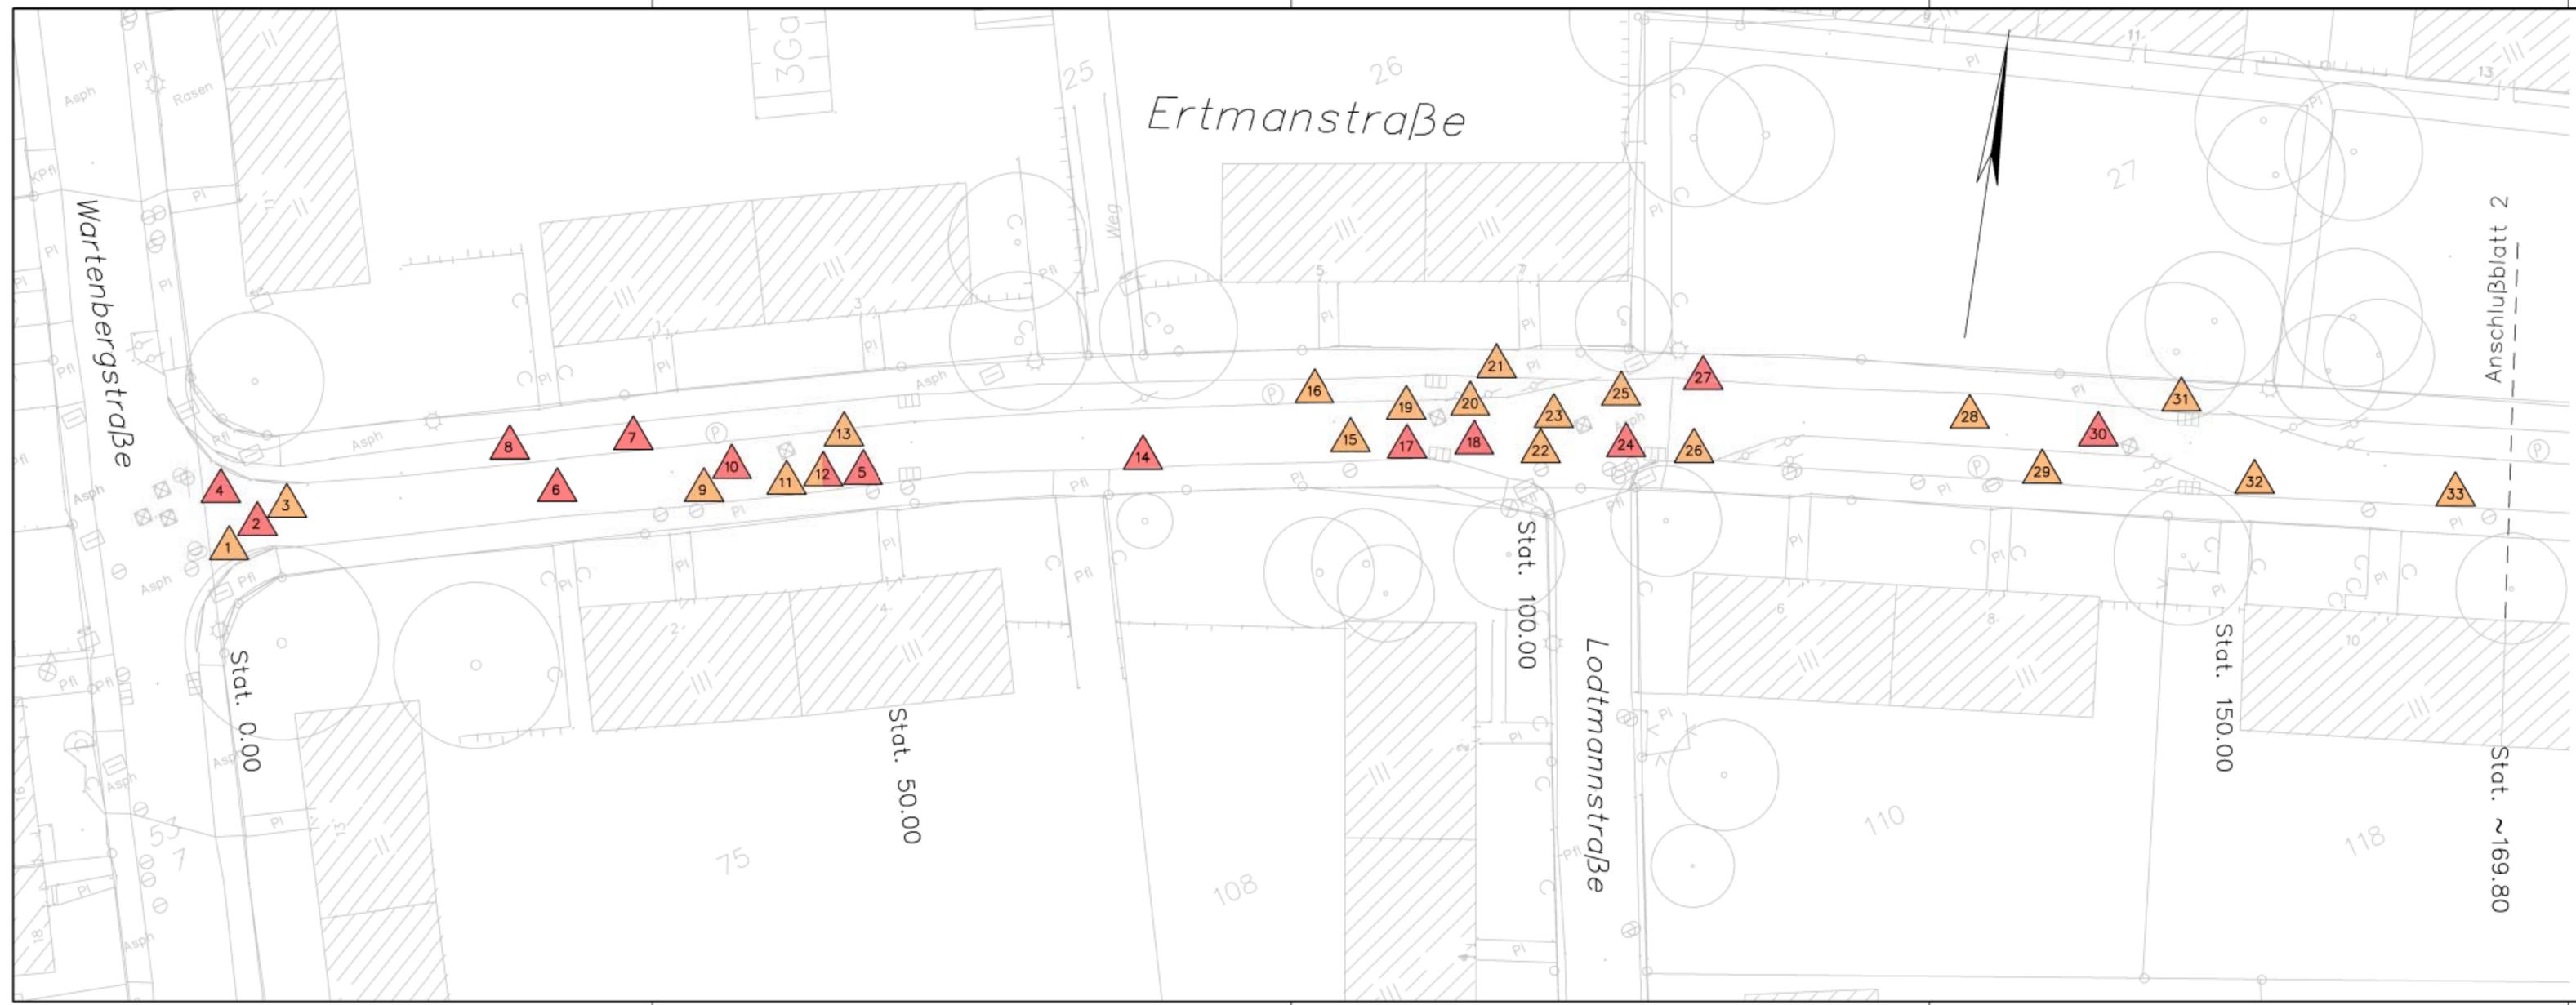
Lageplan	Maßstab: 1:250	Anlage 2 Blatt 1

Die visuelle Erfassung hat in der Fahrbahn einen geschätzten Anteil von ca. 40% an Einzel- und Netzrissen, offenen Nähten, Flickstellen und sonstigen Oberflächenschäden ergeben. Einige Absackungen und Anhebungen der Rinnen (ca. 15% der Längen links und 25% der Längen rechts) ergeben im Hinblick auf das relativ geringe Längsgefälle eine teilweise gestörte Oberflächenentwässerung. Dies zeigt sich auch in der Pfützenbildung. Es waren trotz des Trockenwetters stellenweise noch feuchte Stellen oder Pfützen in tieferen Bereichen erkennbar. Die Betonsteine der Rinnen sind teilweise beschädigt oder die Fugen sind stellenweise offen. Insbesondere die Natursteinrinnen sind in ihrer Lage teilweise stark verändert. In einigen Bereichen wurden sie mit Asphalt überdeckt, so dass die Wasserführung über die Rinnen auch hierdurch stellenweise unterbrochen wurde. Das geringe Längsgefälle ist nicht ausreichend, um das Wasser geregelt abzuführen. In den abgesenkten Rinnenbereichen bleibt das Wasser dann über einen längeren Zeitraum stehen, bis es verdunstet ist.

Die Betonstein-Hochborde haben zu ca. 10% überwiegend leichte bis mittlere Schäden in Form von Abplatzungen an Ecken und Kanten. Der Vorstand der Bordanlagen insbesondere auf der Nordseite der Ertmanstraße (zwischen Wartenberg- und Broxtermannstraße) ist mit teilweise 22 cm entschieden zu hoch. Weiterhin kippen die Borde in dem angesprochenen Bereich zur Fahrbahn bzw. Richtung Grundstücken auf der Südseite. Im Bereich der Bäume wurden die Borde und die Oberflächenbeläge mit angehoben. Viele Bereiche von 1 – 5 m-Längen sind einschl. der Rinnen abgesackt. Dies hat auch Auswirkungen auf die anschließenden Gehwegoberflächen.

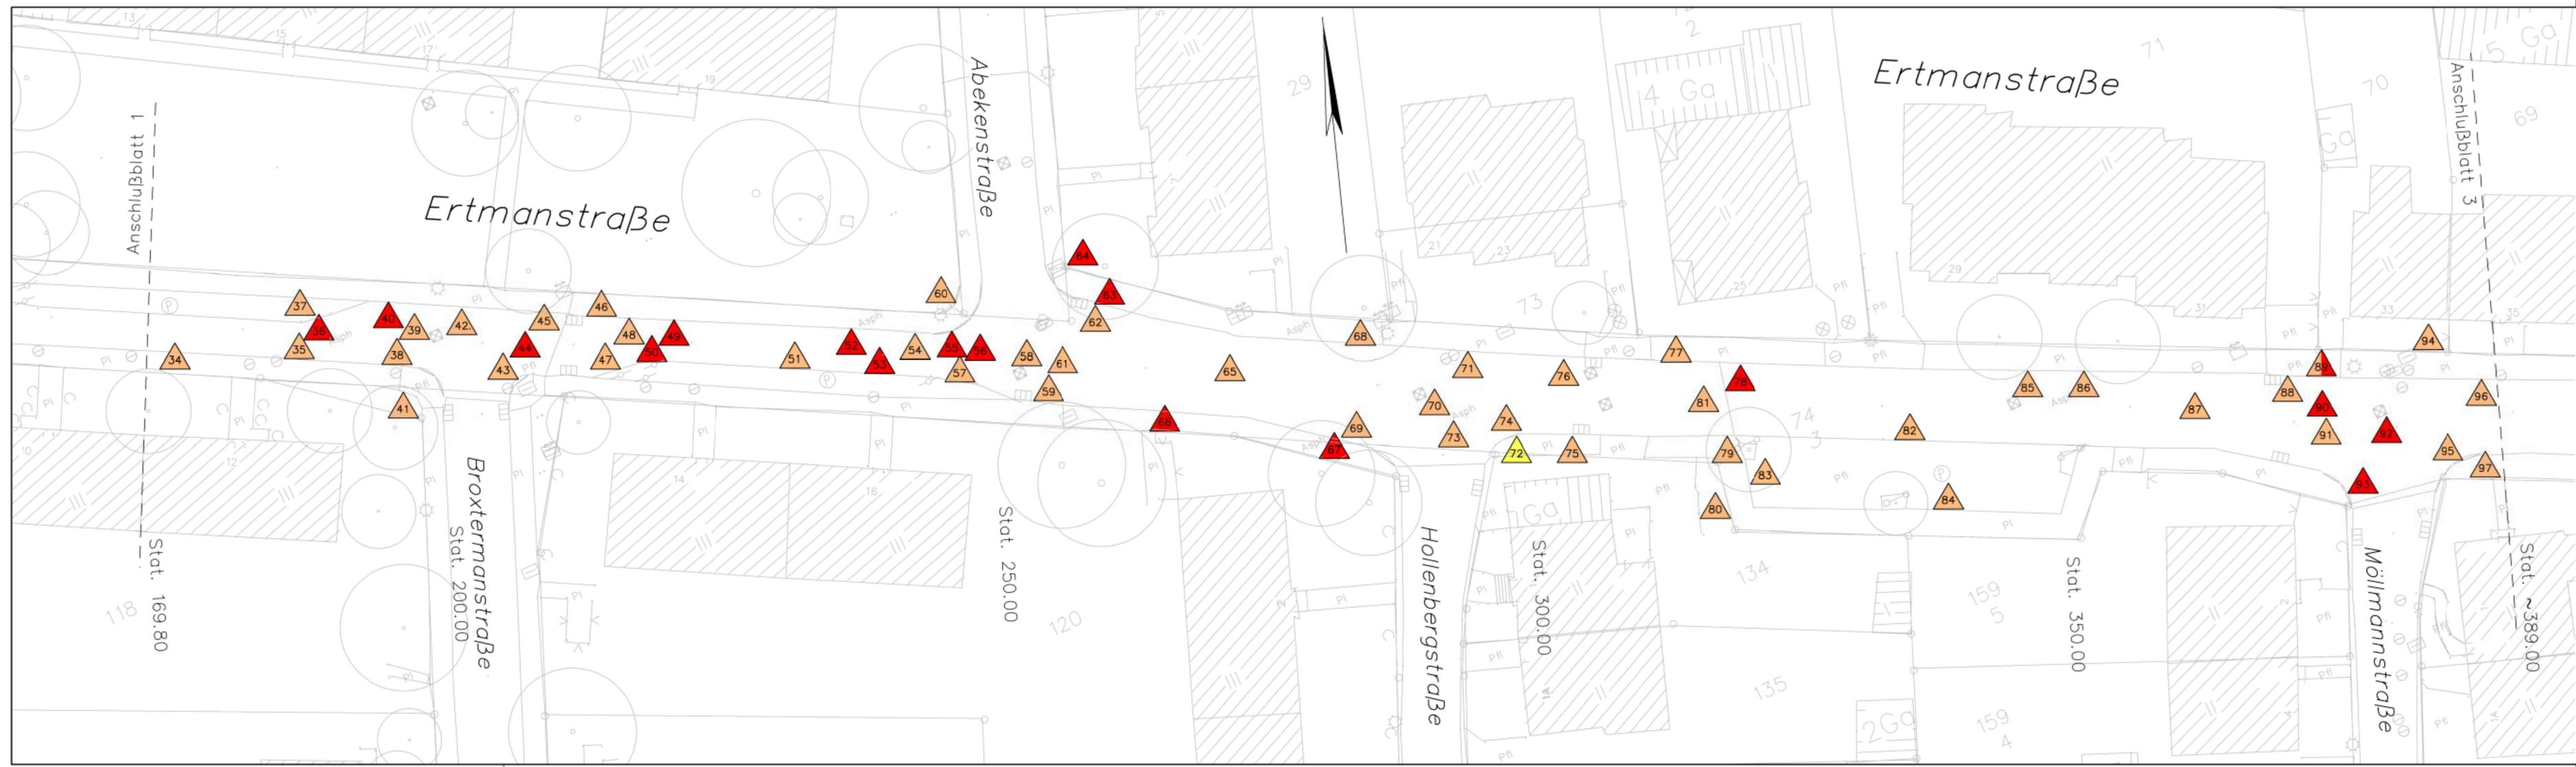
Diese weisen im allgemeinen im Bereich der Asphaltoberflächen starke Schäden auf. Sie sind stark unregelmäßig, teilweise lückig oder weisen Rissbildungen verschiedener Art und Stärke und Ausbrüche auf. Eine sichere Begehbarkeit ist hier nicht mehr gegeben.

Die Plattenoberflächen liegen meistens fast eben. Wenige Platten sind durchgebrochen oder weisen Kantenschäden auf. Insbesondere im Bereich von Bordabsackungen wurden auch die Platten- und Pflasteroberflächen mit abgesenkt. In diesen Bereichen tritt ein relativ hohes Quergefälle auf, das bei Frostwetter zum Problem werden könnte. Auch in einigen Zufahrten ist das Quergefälle zu hoch. Weiterhin wurden die Gehwegplatten in einigen Bereichen vor einiger Zeit aufgenommen und neu verlegt. Hingegen blieben die (teilweise abgesackten) Hochborde unverändert. Hierdurch liegen die Plattenoberkanten unzulässigerweise bis zu 3 cm über den Bordsteinen. Insgesamt gesehen sind in der Ertmanstraße die Gehwegoberflächen (Platten) überwiegend ausreichend sicher begehbar. In den Einmündungsbereichen der Nebenstraßen zur Ertmanstraße wurden keine Bordabsenkungen vorgenommen, so dass Gehbehinderte Probleme bei der Querung haben werden.
