Straßenzustandsbericht

Knollstraße

(von der Klosterstraße bis zum Haster Weg)

Aufgestellt: 12.03.2012
Fs/Kk – 120301 \ Entw\Db.doc

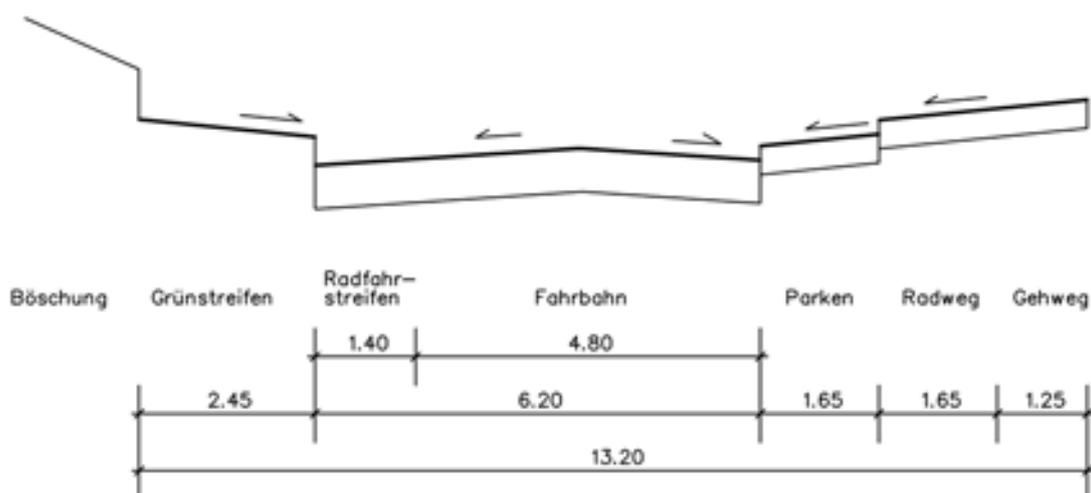
Querschnitt 2, Stat. : 0+352 bis 0+440, o. M.

- Stat. 0+000 – Stat. 0+045: viele Risse, offene Nähte, Absackungen, Flickstellen, Spurrinnen, Verdrückungen, Lochbildungen
- Stat. 0+335 – Stat. 0+395, überwiegend Südhälfte: viele Quer- und Längsrisse, offene Nähte, Dellen, Flickstellen, Spurrinnen, Verdrückungen

- Stat. 0+413 – Stat. 0+428, überwiegend Südhälfte: viele Quer- und Längsrisse, offene Nähte, Dellen, Flickstellen, Verdrückungen, Lochbildungen
- Stat. 0+445 – Stat. 0+643, über ganze Fahrbahn (einschl. der überfahrbaren Mittelinseln aus Natursteinpflaster): viele Quer-, Längs- und Netzsisse, weit offene Nähte, Dellen, Flickstellen, Verdrückungen, Fahrspuren, Lochbildungen, auch Randabbröckelungen, teilweise Profillumkehr, Pflasterversackungen

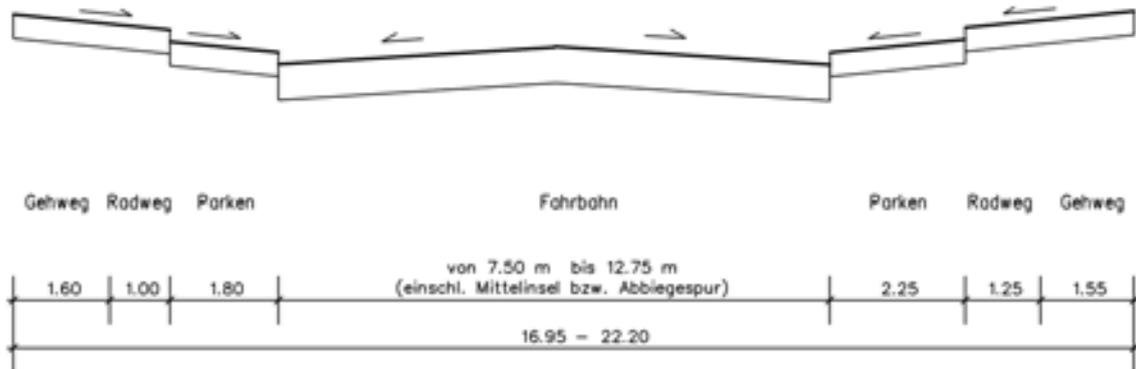
Querschnitt 3, Stat. : 0+440 bis 0+755, o. M.

Unebenheiten unterschiedlicher Ausmaße haben sich auch in den Pflasterflächen der Parkstreifen auf beiden Straßenseiten ergeben. In den Streckenabschnitten von Stat. 0+352 bis 0+462 sind weniger und von Stat. 0+470 bis Stat. 0+735 sind mehr Vertiefungen, Verdrückungen und flächig auftretende Absackungen des Rechteck-Betonsteinpflasters festzustellen. Bei entsprechend feuchter Witterung bilden sich vielfach Pfützen in den Eintiefungen. Auf Grund des abgesackten Pflasters der Parkstreifen wird durch größere Vorstände und fehlende Rückenstütze der Hochborde der Druck der anschließenden Pflasterflächen der Rad- und Gehwege auf die Hochborde größer, so dass sich hieraus ggf. deren Schiefstand erklären lässt. Insbesondere sind auch durch das Befahren des Parkstreifens mit LKW größere Schäden entstanden (Stat. 0+565 – Stat. 0+685), weil der Oberbau nicht für derartige Belastungen ausgelegt ist. An der Nordseite der Knollstraße weist der Parkstreifen in dem angesprochenen Abschnitt weniger Schäden auf. Hier sind eher punktuelle Einzelschäden und randlich an der Fahrbahn meistens geringere Absackungen des Pflasters festzustellen, im Ausnahmefall mit Pfützenbildungen einhergehend.

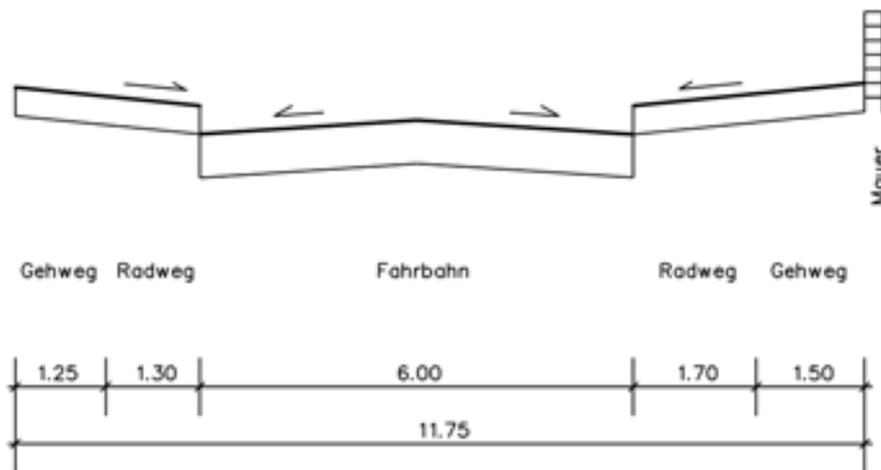
Querschnitt 4, Stat. : 0+765 bis 1+205, o. M.

- Nach der Einmündung der Potsdamer Straße (Stat. 0+765) ist auf Grund des relativ schmalen Flurstücks der Knollstraße kein Parkstreifen mehr vorhanden. An der Nordseite ist ein durch Längsmarkierung abgetrennter Geh- und Radweg (ohne Sicherheitsstreifen) auf Hochbord in insgesamt 2,50 m Breite mit Betonplatten hergestellt worden. Der ebenfalls mit Betonplatten hergestellte Gehweg an der Südseite ist ca. 1,50 – 1,80 m breit. An der Fahrbahn liegt der ca. 1,50 m breite, rot gepflasterte Radweg auf Hochbord.

Besonders schwere Schäden sind bei einer ca. 1,30 m breiten ehemaligen Aufgrabung einer Versorgungsleitungstrasse auf der Nordseite der Fahrbahn festzustellen (ca. Stat. 0+870 bis Stat. 1+035). Dort sind teilweise starke Rissbildungen, Fahrspuren, Dellen, Verdrückungen und (weit) offene Nähte und Lochbildungen vorhanden. Besonders gravierend zeigt sich dies von Stat. 0+980 bis Stat. 1+004. Die Asphaltoberfläche ist vollkommen zertrümmert und um bis zu 7 cm gesackt, was vermutlich auf nicht ausreichende Verdichtung zurück zu führen sein dürfte.

- Stat. 0+870 – Stat. 1+035, überwiegend Nordhälfte: ehemalige Aufgrabung (Trasse Versorgungsleitungen), s.o., insbesondere Stat. 0+980 – Stat. 1+004 mit sehr schweren Schäden

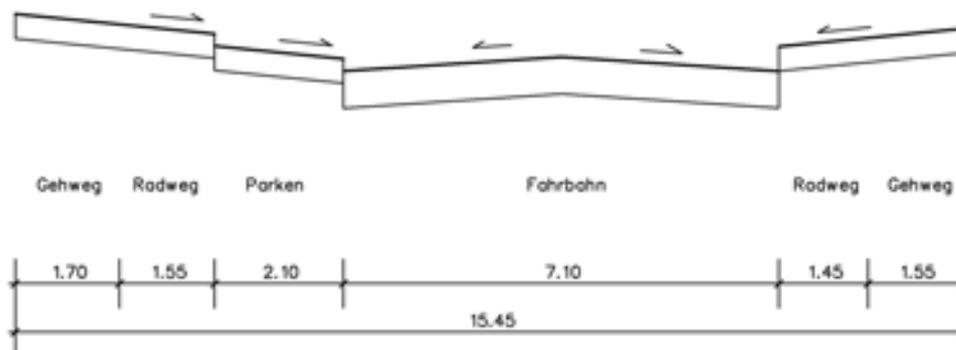
Querschnitt 5, Stat. : 1+205 bis 1+395, o. M.

- Ab Stat. 1+205 verschwenken Radweg und Gehweg an der Nordseite hinter den ca. 2,20 m breiten Parkstreifen, der stellenweise durch kleinere Grünflächen mit mittelgroßen Bäumen unterbrochen ist. Der mit Betonplatten hergestellte Gehweg an der Nordseite ist ca. 1,50 – 1,75 m breit. Zwischen Gehweg und Parkstreifen liegt der ca. 1,50 m breite, rot gepflasterte Radweg auf Hochbord. An der Südseite ändert sich an dem Ausbaustandard der Nebenanlagen nichts. Lediglich der Gehweg wird mit ca. 1,40 m geringfügig schmaler als im vorangegangenen Bereich.

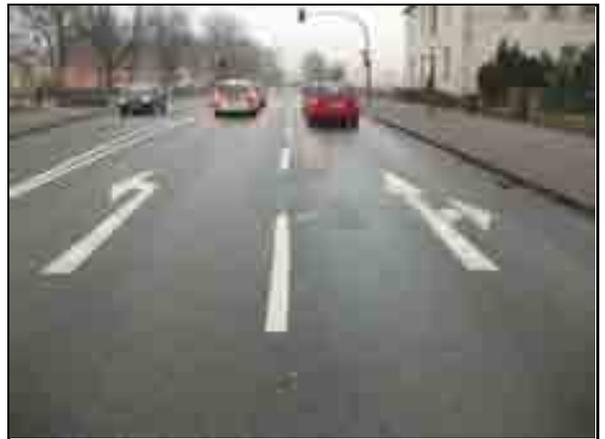
Bild Nr. 250

Schadens Nr	Schadens- ort	Station	Bild Nr.	Schadensbeschreibung													
				Allgemeine Unebenheiten <small>sehr schwach ausgeprägt = a schwach ausgeprägt = b deutlich ausgeprägt = c stark ausgeprägt = d sehr stark ausgeprägt = e</small>	Spur- rinnen, Abs- ackun- gen	Einzel- risse	Netz- risse	Schlag- löcher, Aus- brüche	offene Naht	Flick- stelle	offenes Pflaster	Ablauf / Schacht- deckel	Rinne ab- gesackt	Bord ab- gesackt	Bord defekt	Bord ohne Gründung	
480	Gehweg	1.691,50 - 1.697,00	249	b / c	x							x					
481	Radweg	1.701,00 - 1.707,00		b / c	x												
482	Gehweg	1.707,50		b / c								x					
483	Fahrbahn	1.701,50 - 1.706,00	250	c			x										
484	Fahrbahn	1.703,50	251	c			x										
485	Fahrbahn	1.705,50 - 1.707,50	251	c										x			
486	Fahrbahn	1.715,00 - 1.717,00	251	c										x			
487	Fahrbahn	1.712,50 - 1.726,00	251	c			x										
488	Fahrbahn	1.717,80 - 1.719,40	250	d	x

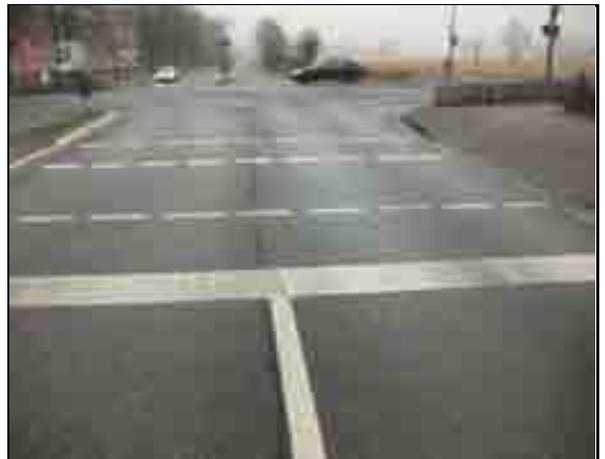
Bild Nr. 258

Schadens Nr	Schadensort	Station	Bild Nr.	Schadensbeschreibung													
				Allgemeine Unebenheiten <small>sehr schwach ausgeprägt = a schwach ausgeprägt = b deutlich ausgeprägt = c stark ausgeprägt = d sehr stark ausgeprägt = e</small>	Spurrinnen, Absackungen	Einzelrisse	Netzrisse	Schlaglöcher, Ausbrüche	offene Naht	Flickstelle	offenes Pflaster	Ablauf / Schachtdeckel	Rinne abgesackt	Bord abgesackt	Bord defekt	Bord ohne Gründung	
495	Gehweg	1.747,50 - 1.749,00	254	c	x												
496	Radweg	1.754,20 - 1.758,20	255	c	x								x				
497	Fahrbahn	1.737,00 - 1.740,00	251	b / c		x											
498	Fahrbahn	1.739,50 - 1.744,00	252	b / c		x											
499	Fahrbahn	1.736,50 - 1.742,00	252	c / d								x					
500	Fahrbahn	1.746,60 - 1.748,20	252	c / d				x	x								
501	Fahrbahn	1.750,00 - 1.753,50	252	b / c		x											
502	Fahrbahn	1.749,00 - 1.764,80	258	c / d		x		x	x								
503	Fahrbahn	1.750,20 - 1.754,50	259	b / c					x
