Artenschutzfachliche Stellungnahme zum Abbruch und Neubau einer Lidl-Filiale an der Hatzfelder Straße in Paderborn

Juni 2023

Auftraggeber:

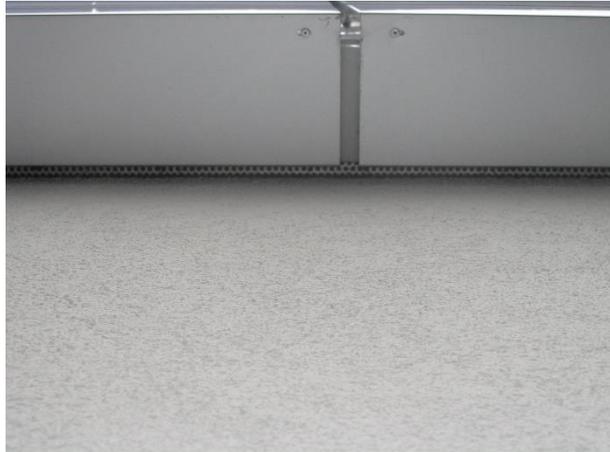
Das zum Abbruch vorgesehene Gebäude an der Hatzfelder Straße 73 ist ein typischer Bau eines Lebensmittelmarktes (Foto 1). Die Fassadenverkleidungen im Firstbereich sind aus Metall (Foto 2) und unten durch ein Gitter gegen das Eindringen von Tieren in den Traufbereich sowie in den Dachboden geschützt ist (Foto 3Foto 3).

Foto 3: Die Firstverkleidungen sind mit Gittern gegen das Eindringen von Tieren geschützt

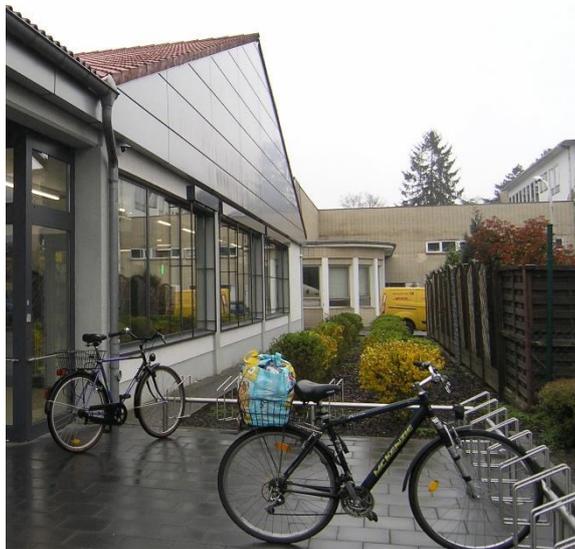
Foto 4: Niedrige Sträucher in einem Beet östlich des Gebäudes

Die niedrigen Sträucher (Foto 4) bieten potenzielle Nistplätze für Zaunkönig und Rotkehlchen.

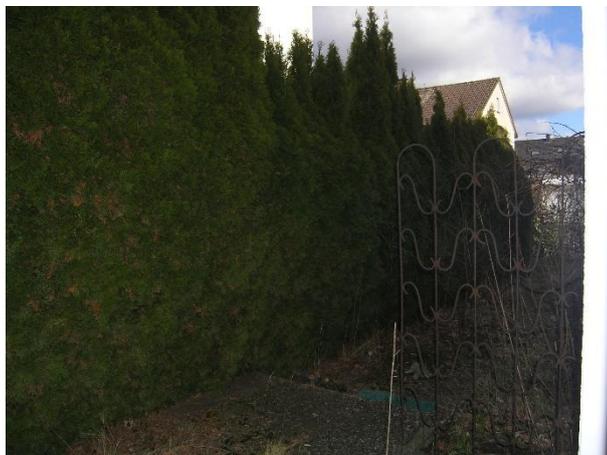
Geeignete Nistplätze für Vögel sind in der nördlich des Gebäudes 2 gelegenen Thuja-Hecke (Foto 37) vorhanden.

Foto 37: Potenzielle Nistplätze in der Thuja-Hecke nördlich von Gebäude 2

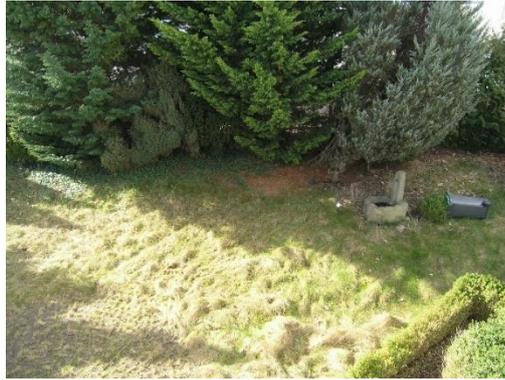
An Gebäude 3 sind am Gebäude keine potenziellen Nistplätze vorhanden. Ein Einflug in die Innenräume ist nicht möglich. Geeignete Brutplätze für baumbrütende Vögel sowie Schlaf- und Ruheplätze für Eulen befinden sich in den Gehölzen im Garten (Foto 42).

Foto 42: Geeignete Nistplätze für Vögel sowie potenzielle Ruheplätze für Eulen befinden sich in den Nadelbäumen im Garten

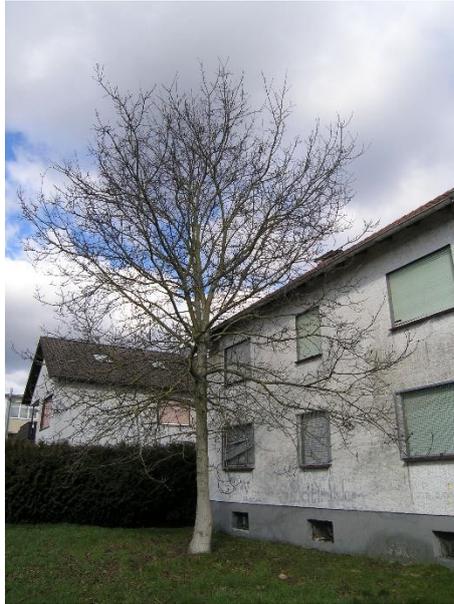
Für Baumbrüter befinden sich in dem Walnussbaum im Garten geeignete Nistplätze (Foto 57).

Foto 57: Der Walnussbaum bietet baumbrütenden Vögeln geeignete Nistplätze

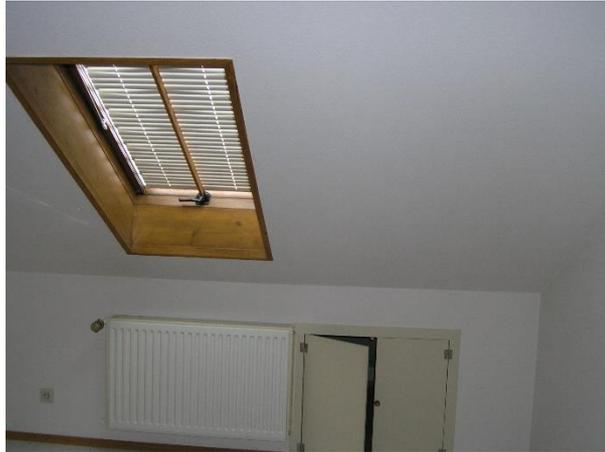
Die Innenräume des Gebäudes inklusive des Kellers (Foto 58) sind für Fledermäuse nicht zugänglich. Der Dachboden ist komplett ausgebaut und besitzt ebenfalls keine Einflugmöglichkeit (Foto 59). Dennoch stellen die Rollladenkästen potenzielle Sommer- und Winterquartiere dar (Foto 59). Hinweise auf ein Vorkommen von Fledermäusen wurden nicht gefunden.

Foto 59: Ausgebauter Dachboden

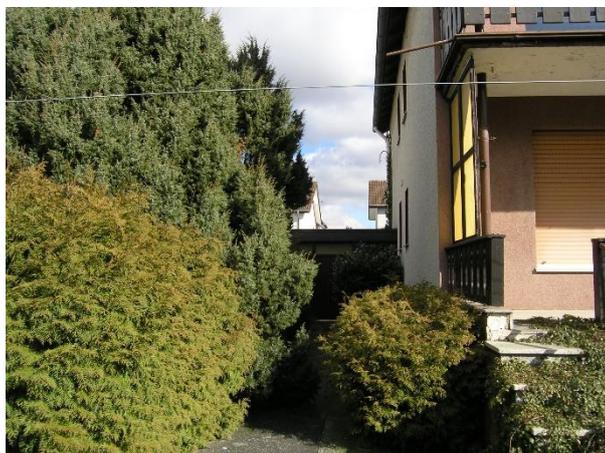
Baumbrütende Vögel finden in der Thuja-Hecke (Foto 61), dem Efeubewuchs der Garage (Foto 62) und den kleinen Sträuchern (Foto 61) im Garten geeignete Nistplätze.

Foto 61: Eine Thuja-Hecke sowie kleine Sträucher im Garten bieten einigen Vogelarten geeignete Nistplätze

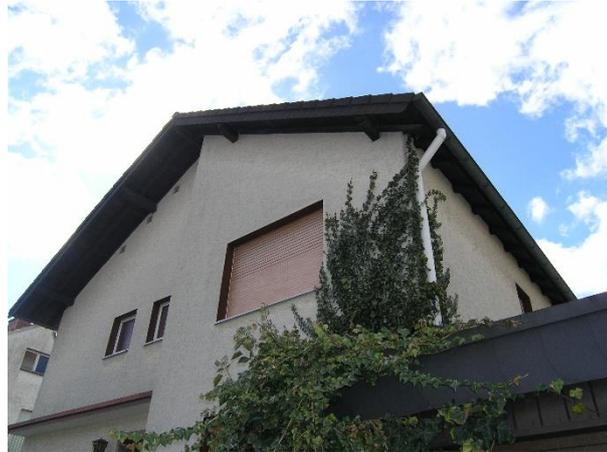
Foto 62: Der Efeubewuchs an der Garage und der Ostfassade bietet ebenfalls einigen Vogelarten geeignete Nistplätze
