**S A C H V E R S T Ä N D I G E N
G U T A C H T E N**

Sachverständigen-Gutachten

- **Artenschutzrechtliche Prüfung und Dokumentation des Baumbestandes**
 - **Ausgleichs- Ersatzmaßnahmen**
- **Mögliche Beeinträchtigung der Blutbuche bei Fällung des Tulpenbaumes**
- **Handlungsempfehlung zum Schutz der bleibenden Gehölze während der Baumaßnahme**

Flur 10, Flurstück 798, Gemarkung Neviges

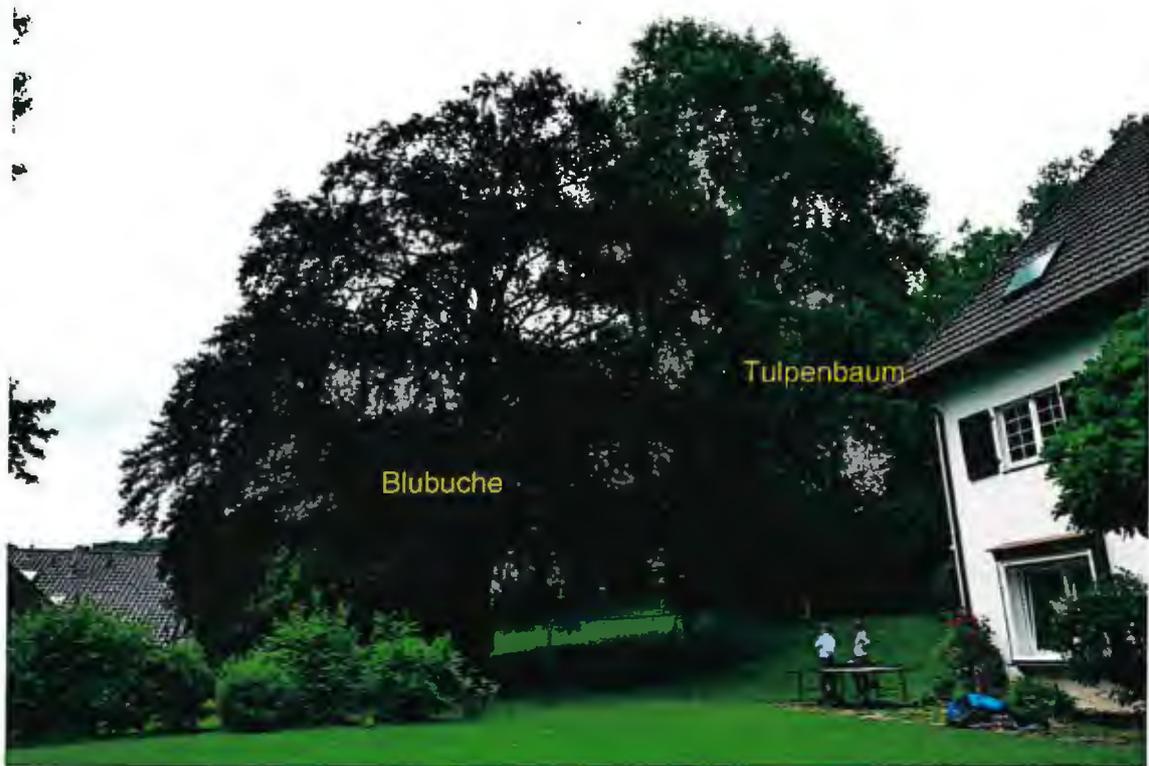
Bild Nr.1 Blubuche und Tulpenbaum westlich auf dem Grundstück von der Nachbarseite aus fotografiert

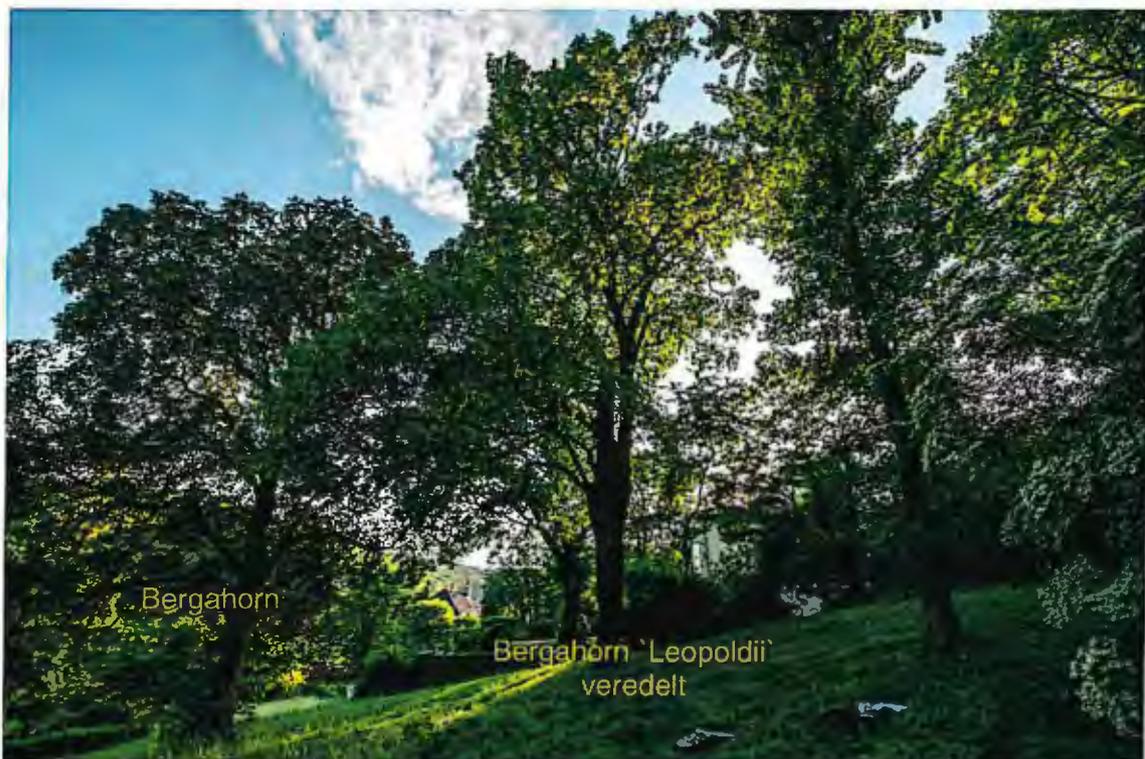
Bild Nr. 2 zwei Bergahorn östlich auf dem Grundstück

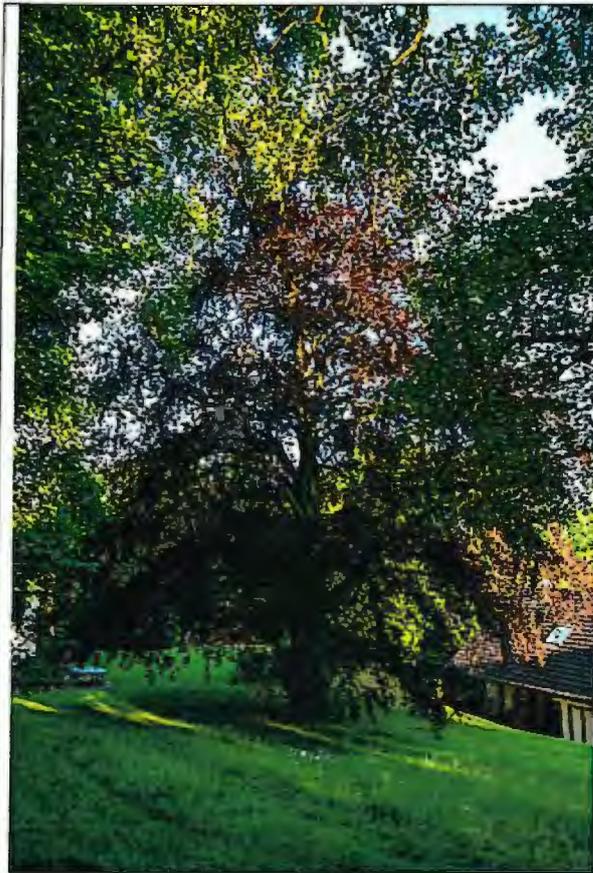
3.2 Blutbuche (bot. *Fagus sylvatica purpurea*)

Baumhöhe: ca. 23 m

Kronendurchmesser: ca. 22 m

Stammumfang in 1 m Höhe: 6 m

Alter: ca. 150 Jahre

Defekte: Totholz über 3 cm, Schütterere Belaubung, Astausbrüche, Höhlung, Insektenlöcher, Einwallungen¹ und Beulen vor allem im Veredlungsbereich, Adventivwurzelbildung² evtl. aufgrund einer alten Abgrabung, Wurzelverletzungen durch Rasenmäher.

- Insektenlöcher im unteren Stammbereich, jedoch ohne Bohrmehl, was auf keine Aktivität schließen lässt
- keine Vogelnester
- eine alte Astungswunde im oberen Kronenbereich, ist evtl. eine Baumhöhle
- An allen 3 Beobachtungs- und Detektierterminen wurde keine Besiedelung durch Fledermäuse oder andere Tiere festgestellt.

Bei der Blutbuche sollte zukünftig nicht mehr unter ihrer Krone Rasen gemäht werden, um Wurzelschäden zu vermeiden. Es sollten auch keine Beete im Wurzelbereich angelegt werden. Idealerweise darf sich darunter eine Krautschicht entwickeln, die einmal im Jahr geschnitten wird. Aufgrund der Verlichtung der Krone, bekommt das Efeu am Stamm der Blutbuche mehr Licht und kann sich dadurch stärker entwickeln. Um dies zu vermeiden, muss das Efeu am Stamm entfernt werden.

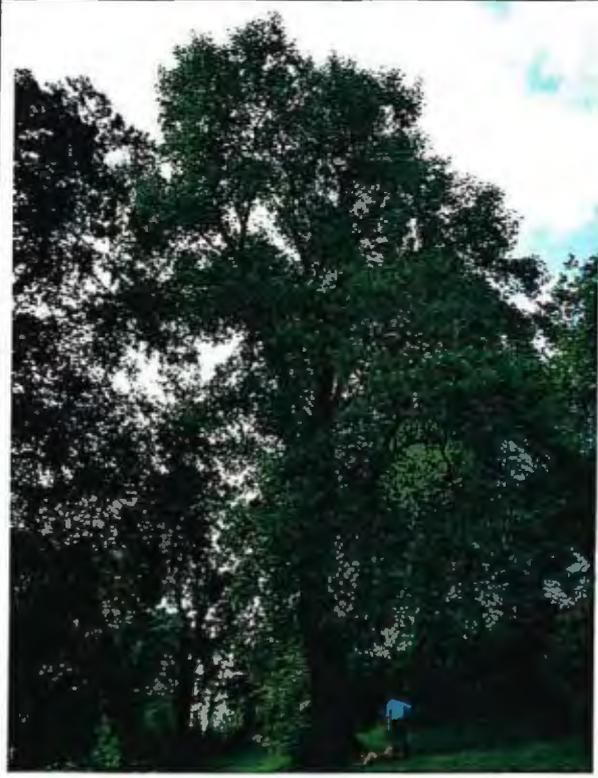
3.3 Tulpenbaum (bot. Liriodendron tulipifera)

<p>Baumhöhe: ca. 23 m</p> <p>Kronendurchmesser: ca. 14 m</p> <p>Stammumfang in 1 m Höhe: 3,75 m</p> <p>Alter: > 120 Jahre</p> <p>Defekte: Totholz über 3 cm, , Astab- und Ausbrüche, Starkast mit seitlicher Überwallung, Druckzwiesel³ mit eingewachsener Rinde und „Ohren“, Stockaustriebe⁴, Rindenabplatzungen.</p> <p>Einige Astpartien sind stark bruchgefährdet, kurzfristig Verkehrssicherungskontrolle und Baumpflegemaßnahmen.</p>
--	--

- Keine Insektenlöcher
- keine Vogelnester
- keine Baumhöhlungen
- Rindenabplatzungen, jedoch so kleine Partien, dass diese als Fledermausquartier nicht geeignet wären
- an allen 3 Beobachtungs- und Detektierterminen wurde keine Besiedelung durch Fledermäuse oder andere Tiere festgestellt.

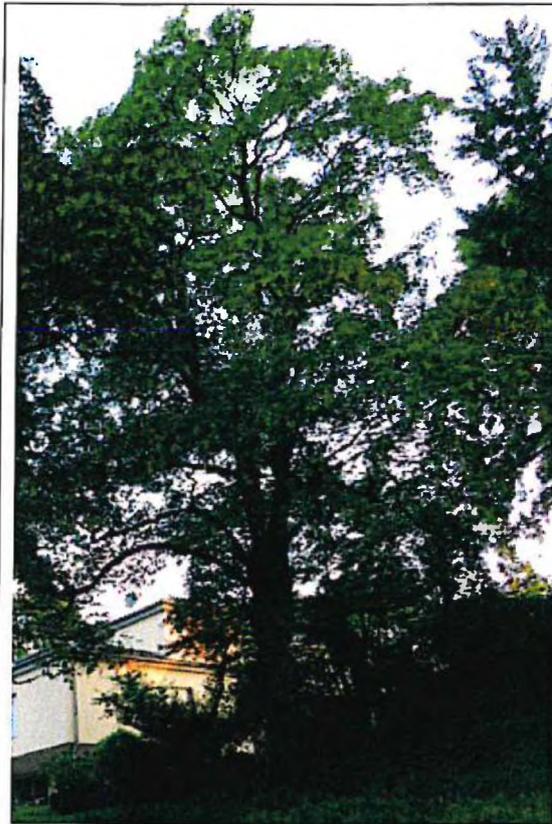
3.4 Bergahorn (bot. *Acer pseudoplatanus* 'Leopoldii')

Baumhöhe: ca. 20 m

Kronendurchmesser: ca. 14 m

Alter: > 120 Jahre

Defekte: Totholz über 3 cm, Schütterer Belaubung, Kronenverlichtung, Astab- und Ausbrüche, Höhlung, Zwiesel und Stammverdickung im oberen Stammbereich

- Keine Insektenlöcher
- keine Vogelnester
- eine eventuelle Baumhöhlung im oberen Drittel des Stammes
- an allen 3 Beobachtungs- und Detektierterminen wurde keine Besiedelung durch Fledermäuse und andere Tiere festgestellt.

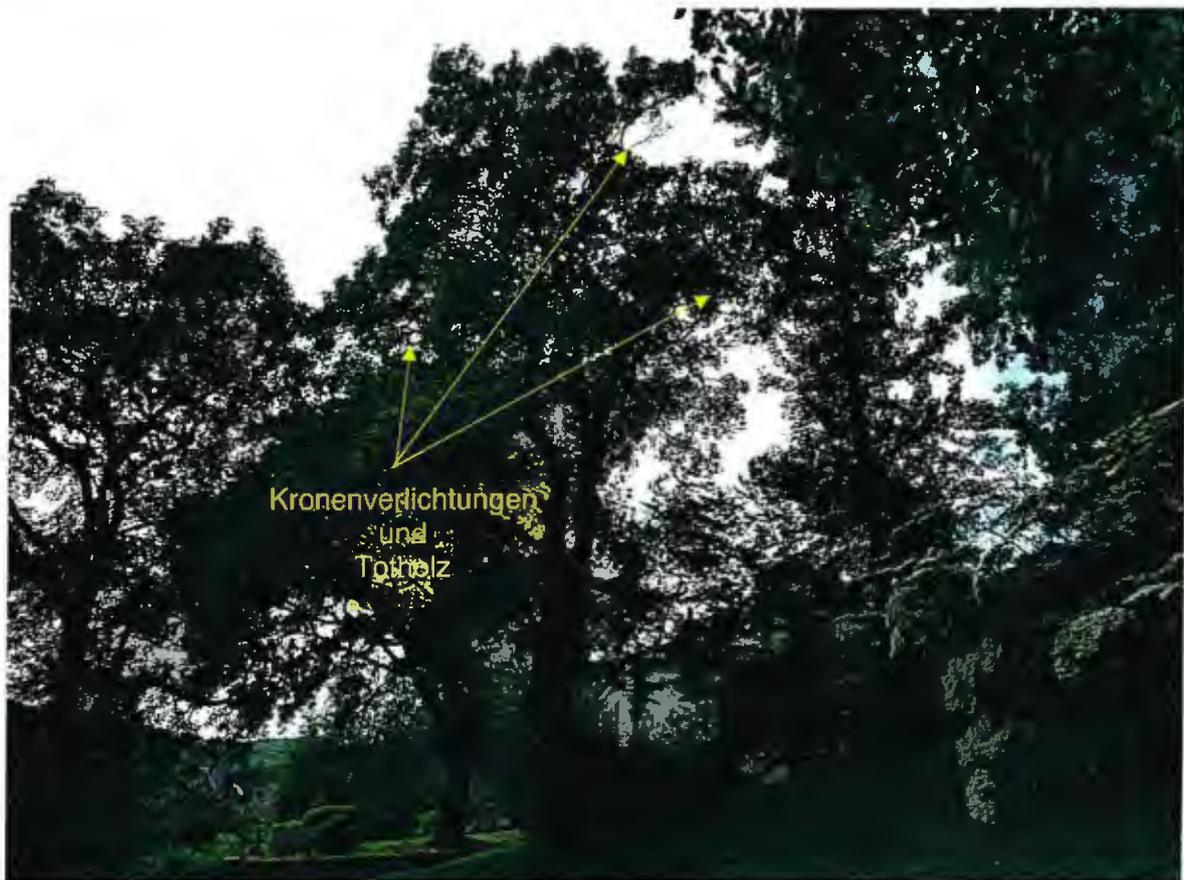
Bild Nr. 20 Bergahorn 'Leopoldii' vom Grundstück Richtung Westen fotografiert

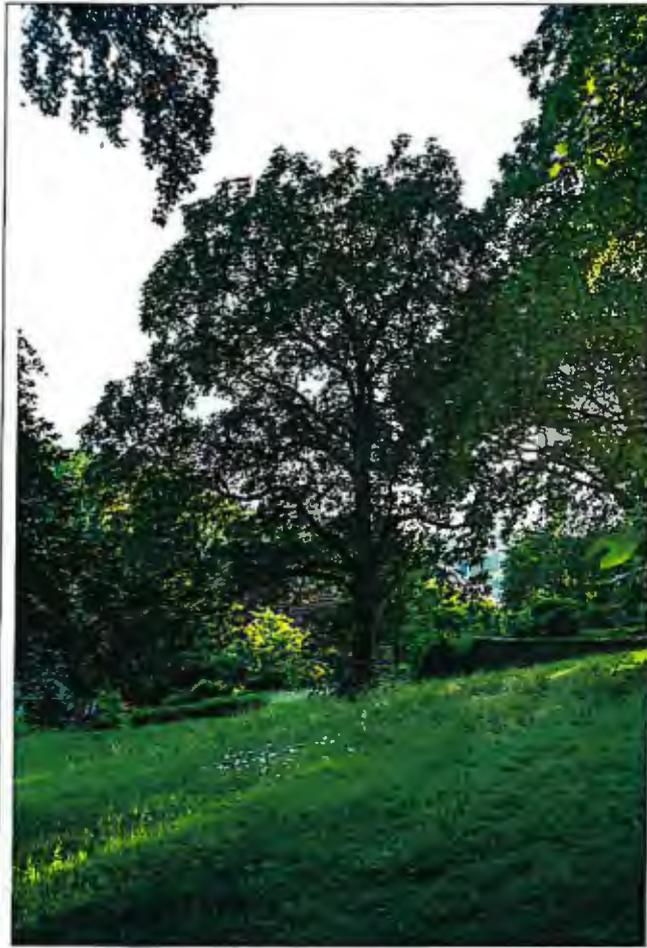
3.5 Bergahorn (bot. *Acer pseudoplatanus*)

Baumhöhe: ca. 20 m

Kronendurchmesser: ca. 15 m

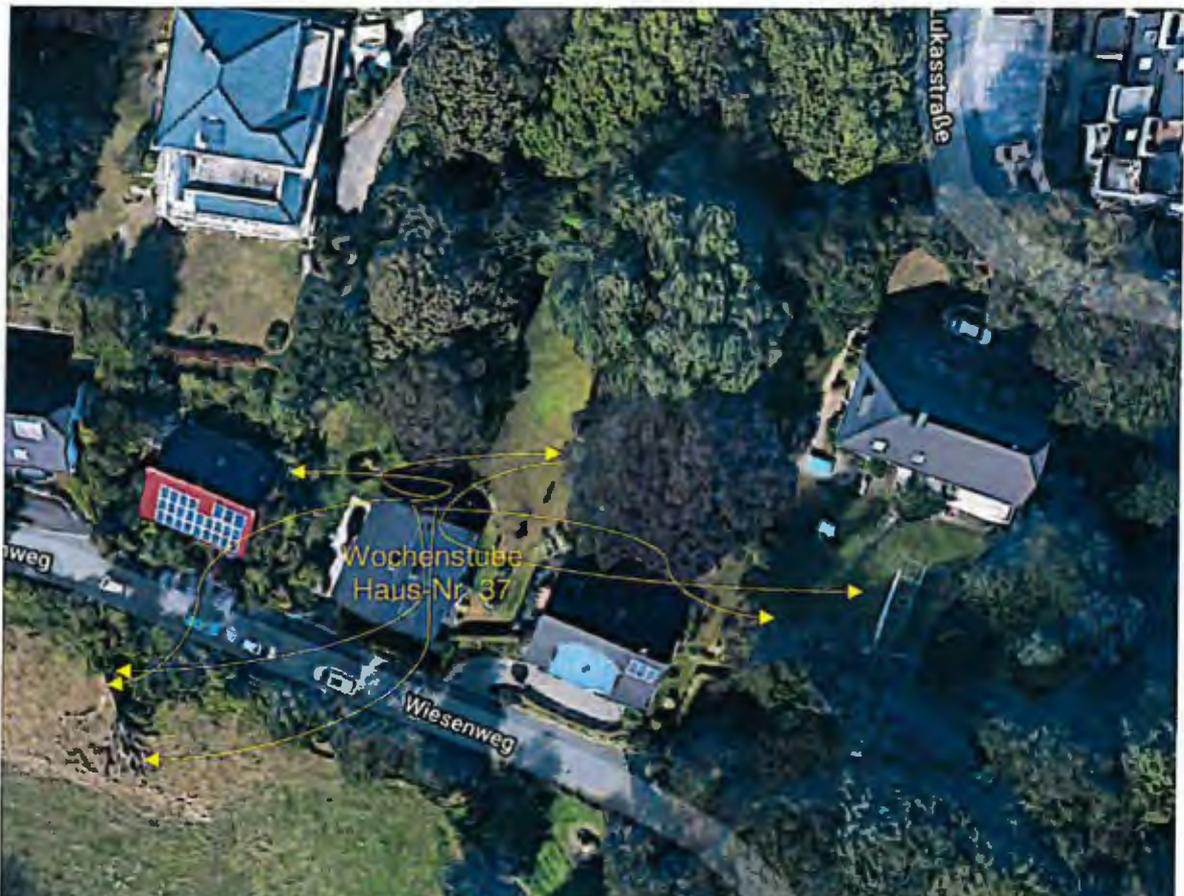
30. Mai 2018, ab ca. 22.00 – ca. 22.30 Uhr ca. 12 – 15 jagende Fledermäuse vor allem vor dem Haus Wiesenweg 37. Hier befindet sich eine Wochenstube mit ca. 15 erwachsenen Tieren. Bei Flugbeginn jagten sie direkt vor dem Haus und zum Teil auch auf dem Grundstück der Gebr. Schniewind GmbH. Anschließend flogen Sie Richtung Süden. Detektiert bei 45 khz.

Bild Nr. 25 30. Mai 2018, ab ca. 22.00 – ca. 22.30 Uhr ca. 12 – 15 Fledermäuse vor dem Haus Wiesenweg 37 Abflug Richtung Süden

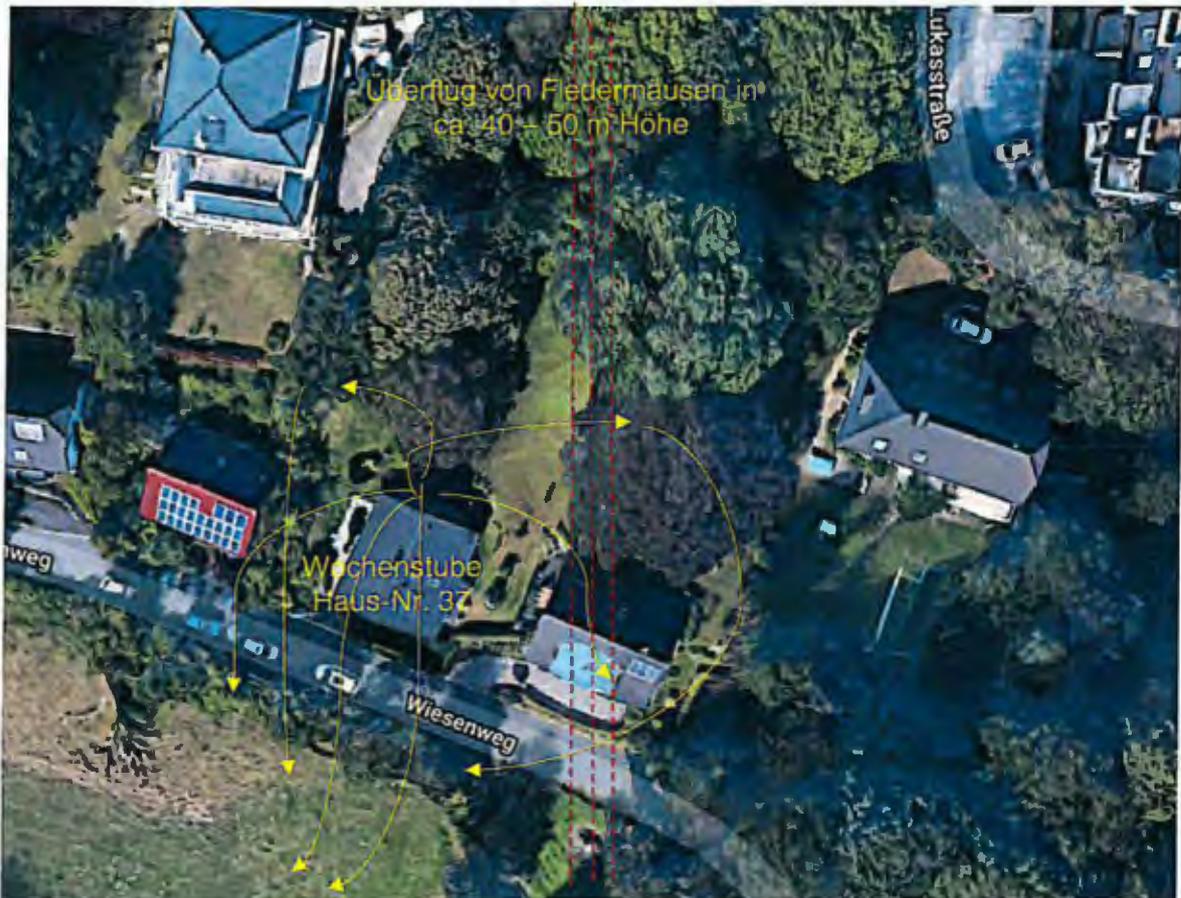
09. Juni 2018, 20.00 – 23.00 Uhr ab ca. 21.30 – ca. 22.30 Uhr ca. 12 – 15 jagende Fledermäuse vor allem vor dem Haus Wiesenweg 37. Bei Flugbeginn jagten sie wieder direkt vor dem Haus und zum Teil auch auf dem untersuchten Grundstück. Danach flogen sie Richtung Süden. Detektiert bei 45 khz.

An diesem Abend wurden auch größere Fledermausverbände, insgesamt ca. 60 – 80 Tier beobachtet, die in ca. 40 – 50 m Höhe das Grundstück auf dem Weg zu Ihren Jagdhabitaten überflogen.

Bild Nr. 26 9 Juni 2018, ab ca. 21.30 – ca. 22.30 Uhr ca. 12 – 15 Fledermäuse vor dem Haus Wiesenweg 37 Abflug Richtung Süden, Fledermausverbände überfliegen das Gebiet von Norden nach Süden

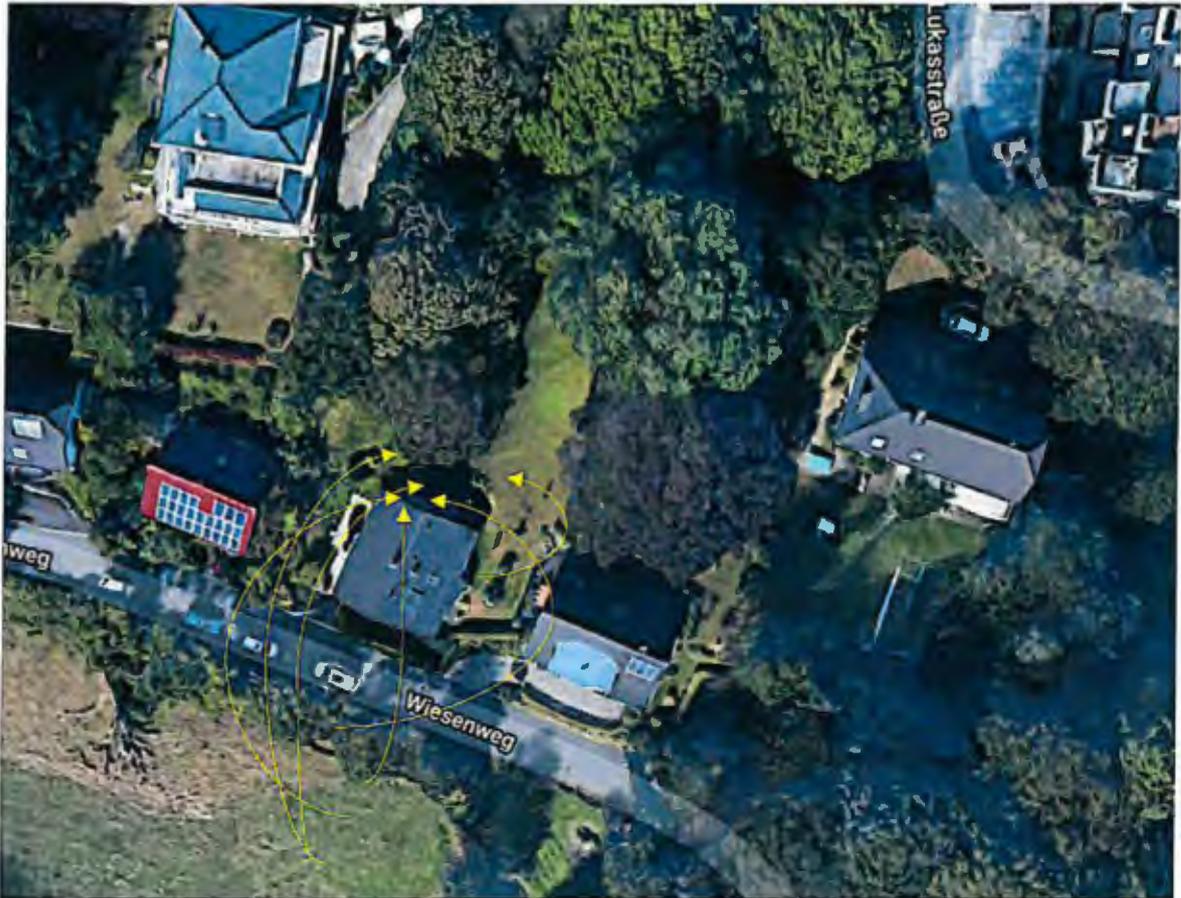
13. Juni 2018, 4.45 – 5.00 Uhr Heimkehr der ca. 15 Fledermäuse in das Wochenquartier Wiesenweg 37. Die Tiere kamen aus Süden angeflogen, jagten kurz vor ihrem Quartier und flogen dann in ihr Quartier. Keine weiteren Fledermausbeobachtungen an diesem Morgen. Detektiert bei 45 khz.

Bild Nr. 27 13. Juni 2018, ab ca. 4.45 – ca. 5.00 Uhr ca. 12 – 15 Fledermäuse kommen aus Süden in die Wochenstube Wiesenweg 37 zurückgeflogen.

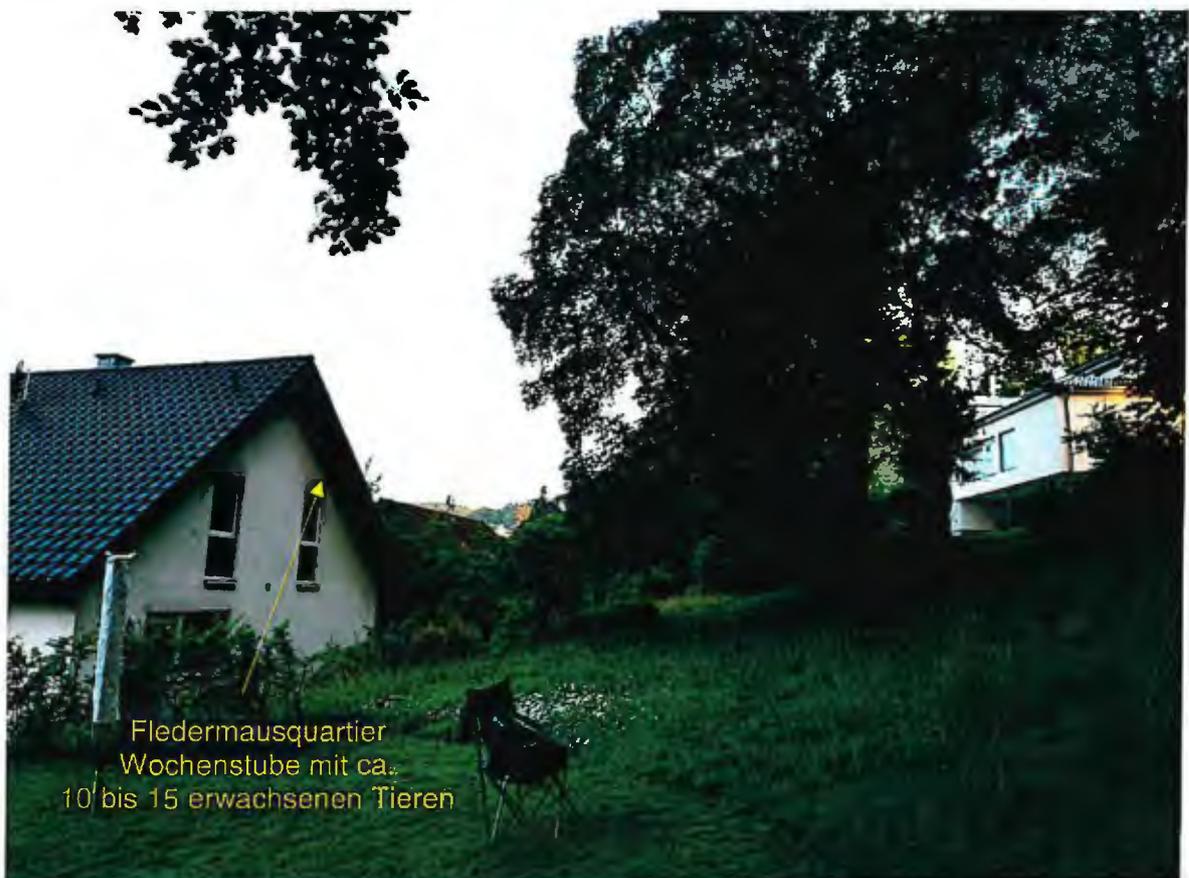
Bild Nr. 28 Fledermausquartier Wiesenweg 37

Fledermausquartier
Wochenstube mit ca.
10 bis 15 erwachsenen Tieren

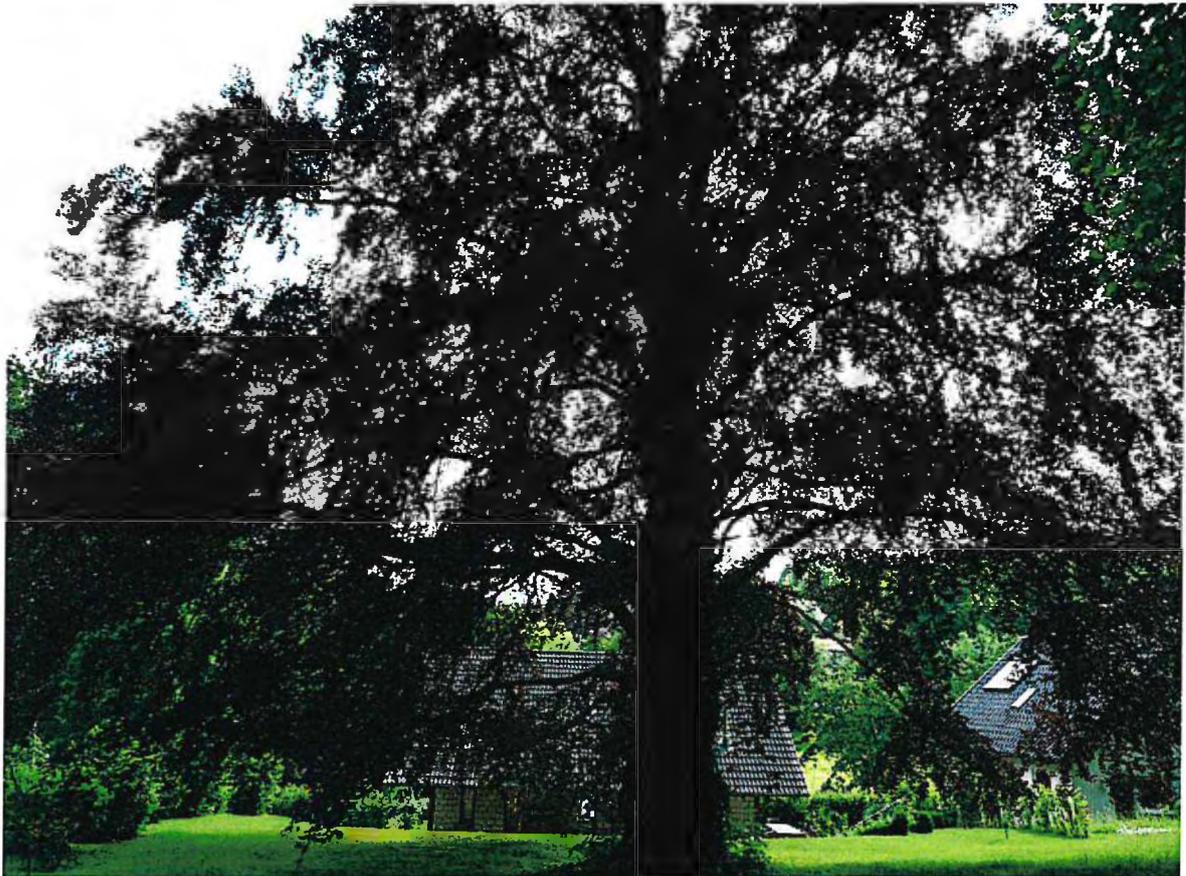
Foto 30 Blutbuche

Bei Entnahme des Tulpenbaumes würde sich das Lichtangebot auf der nördlichen Seite der Blutbuche verbessern. Mit Rindennekrosen wäre aufgrund der Freistellung nicht zu rechnen, da die Blutbuche auf der Seite zum Tulpenbaum nicht verkahlt ist und die Nordseite bei Bäumen nicht sonnenbrandgefährdet sind. Durch die Freistellung der Blutbuche ergibt sich kein erhöhtes Risiko bezüglich Windbruchs, da die Krone sehr verlichtet ist.

Bei einer Fällung des Tulpenbaumes würde sich der Standort für die Blutbuche verbessern. Sie hätte ein erhöhtes Lichtangebot auf der nördlichen Seite und könnte dadurch mehr Blattmasse entwickeln.

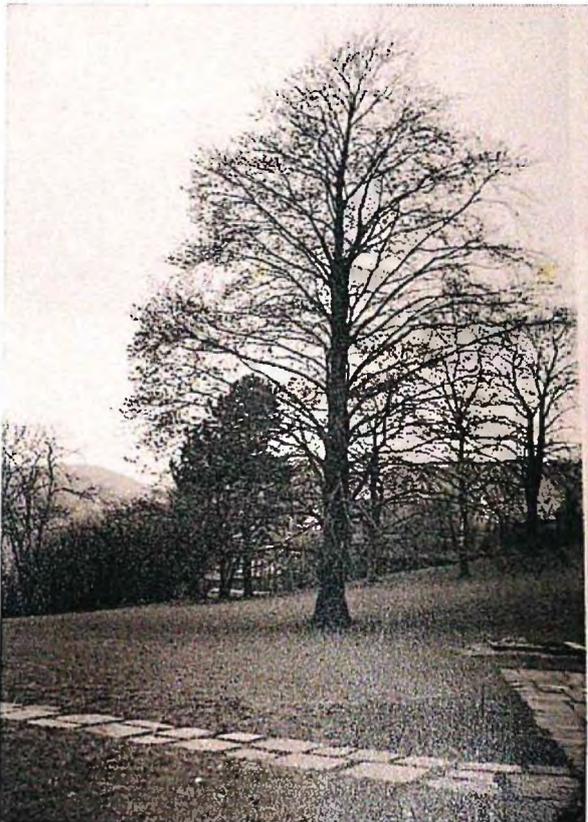
Bild Nr. 30 Foto von 1955. Zu dieser Zeit steht die Blutbuche frei und konnte sich in alle Richtungen entwickeln
