2020

Gutachten über die Erhaltungswürdigkeit von Bäumen: Stadt Waltrop Wohnflächenentwicklung „Waldstadion“

Holger Tigges, B.Sc. Arboristik
Freier und unabhängiger Sachverständiger
für Verkehrssicherheit von Bäumen,
Baumstatik, Baumpflege und
Gehölzwertermittlung
Alte Ennest 21,57392 Schmallenberg

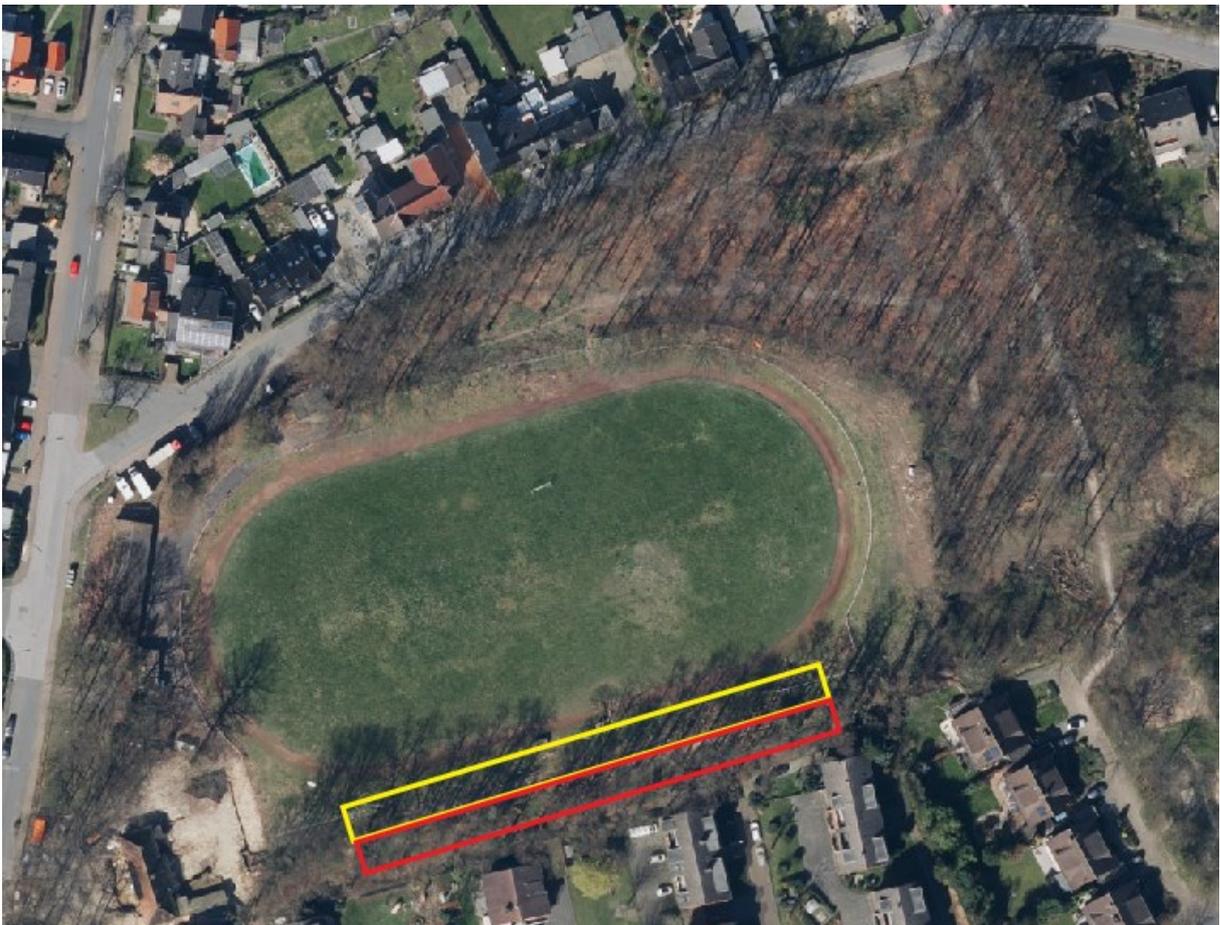
Abbildung 9: Luftbild Waldstadion mit Wall (gelbes Rechteck) und Gehölzstreifen (rotes Rechteck) (<https://www.tim-online.nrw.de/tim-online2/Abruf> vom 01.12.20)

Entlang der südlichen Geraden des Sportplatzes befindet sich hinter der Laufbahn ein ca. 1,5 m hoher und 4 m tiefer aufgeschütteter Erdwall. Der sandige Wall ist durchgehend mit aus Ruderalvegetation gewachsenen Robinien bestockt. Die Bäume sind ca. 50 bis 60 Jahre alt und haben Stammdurchmesser von 30 bis 65 cm.

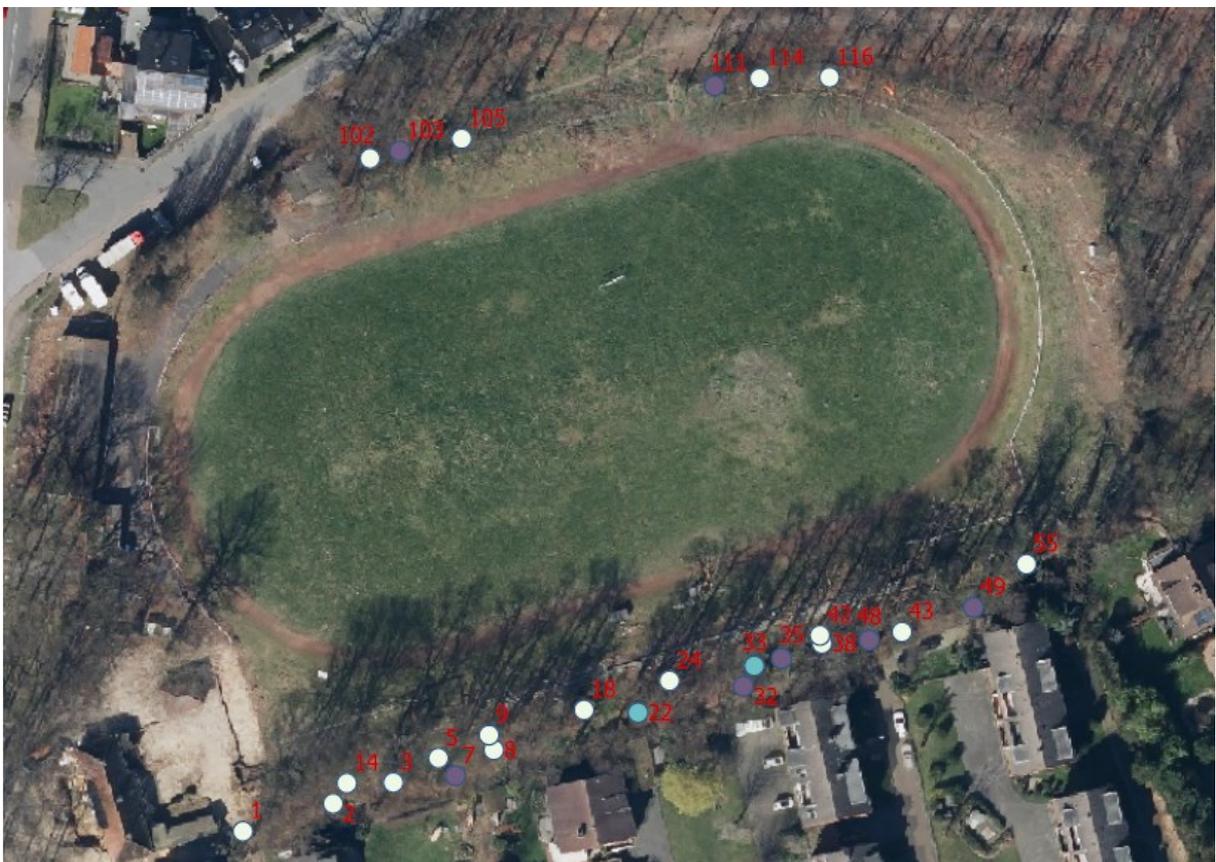
Abbildung 18: Karte erhaltenswerte Bäume (weiß), einzukürzende Bäume (türkis), Hochstubben (violett)

Ich würde empfehlen insgesamt 4 Bäume (102, 105, 114, 116) langfristig zu erhalten. Mindestens 2 Bäume würde ich als Hochstubben belassen.
