# **Naturschutzfachliche Bewertung von Grundstücken zur Erstellung eines Bebauungsplanes in der Tempelgasse in 53909 Zülpich / Kreis Euskirchen**

Gutachten Bebauungsplanerstellung Tempelgasse in 53909 Zülpich

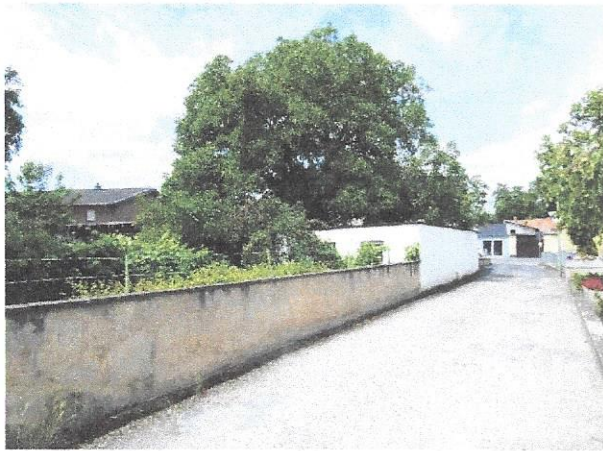
Das Flurstück 391 ist von einer Mauer umgeben und ein eingeschossiges Gebäude steht auf der nordwestlichen Seite vom Grundstück zum Tempelweg hin. Das Grundstück und das Gebäude konnten nicht betreten werden, aber der Eigentümer beabsichtigt in der nächsten Zeit keine Bauarbeiten auf dem Grundstück. Der Grundstückseigentümer hat kein Interesse an der Erstellung vom Bebauungsplan und so wurde das Grundstück über die Mauer hinweg bewertet. Neben dem Gebäude stehen ein großer und vitaler Walnussbaum und Obstbäume auf dem Grundstück, die auch schon zurückgeschnitten wurden. Das Grundstück ist zudem in der Hälfte noch durch einen Zaun getrennt und in der anderen Hälfte stehen ebenfalls Bäume.

Abb.: Mauer am Tempelweg zur Parzelle 391    Abb.: eingeschossiger Schuppen

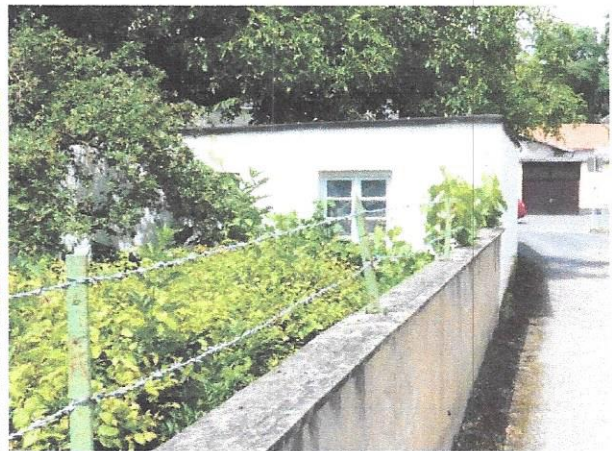
Der eingeschossige Schuppen ist dicht geschlossen und hat ein Flachdach aus Holz, welsches mit Bitumenschweißbahn abgedichtet ist. Der Übergang zwischen der Außenwand und dem Dach ist dicht geschlossen und auch die Fenster sind intakt. Für Fledermäuse ist das Gebäude zu niedrig, denn es überragt nur gut 50 cm die Mauer vom Grundstück. Für Vogelbruten gibt es keine geeigneten Strukturen am Gebäude.

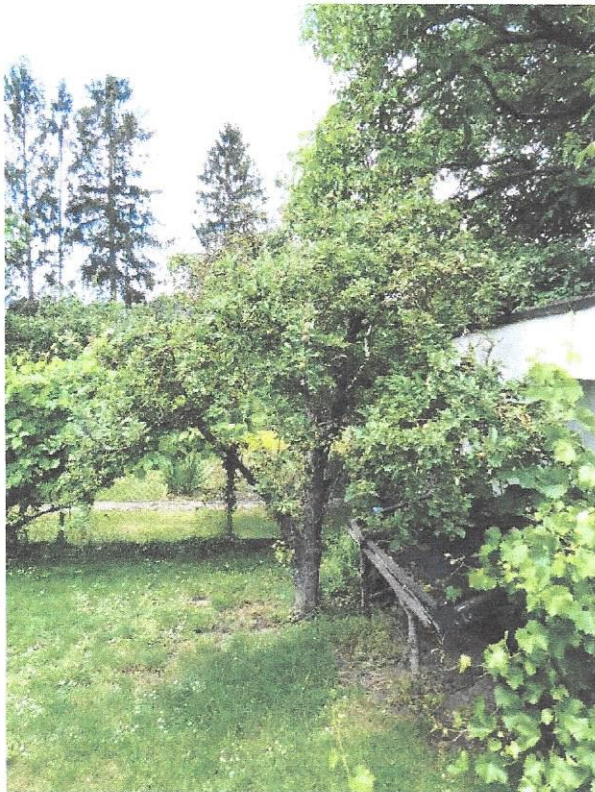
In der hinteren Gartenhälfte stehen ein Kirschbaum und einige Apfelbäume, wo bereits der Kirschbaum in der Höhe stark gekürzt wurde. Auch die Apfelbäume werden gepflegt und geschnitten und sie wurden zur besseren Erntemöglichkeit auch in der Höhe reduziert. In solchen gepflegten Apfelbäumen wird auf eine lichte Krone geachtet und da werden nur selten Nester von Vögeln gefunden.

Abb.: Apfelhalbstamm am Schuppen    Abb.: Krone der Tanne an der Mauer

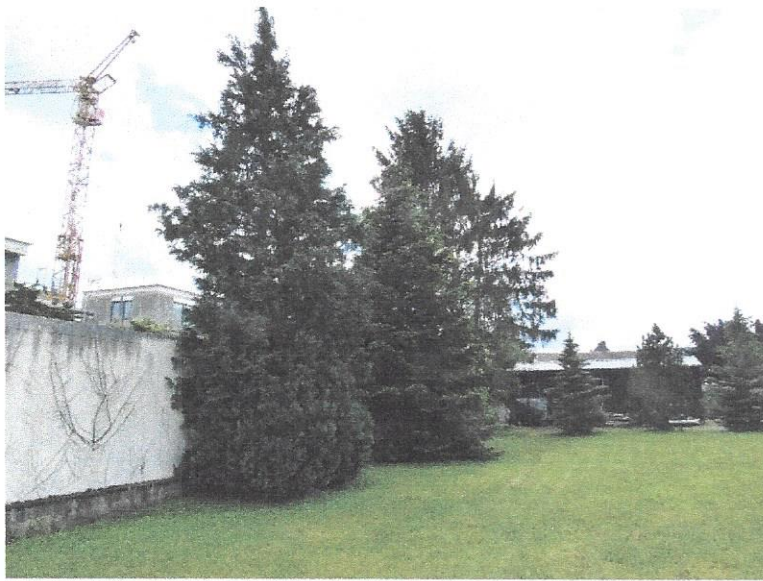
Diese Parzelle soll mit einem Mehrfamilienhaus bebaut werden und sie wird zurzeit als Rasenfläche genutzt und regelmäßig gemäht. Am Rand stehen einige ältere Koniferen, die als ehemalige Weihnachtsbäume mit Wurzeln ausgepflanzt wurden. Die Bäume dürften bis zu 20 Jahre alt sein, aber es sind auch jüngere Bäume dabei, denn die Bäume wurden oft mehrfach aufgestellt. Die Fläche ist etwa 38 m lang und ca. 17 m breit. Etwa in Höhe der Garage vom Nachbargrundstück steht die erste Scheinzypresse, die bereits ca. 7 m hoch ist. Im unteren Bereich ist der Baum dicht gewachsen und im oberen Bereich hat sich die Krone geteilt und ist sehr dicht. Der Baum konnte genauer untersucht werden und auch in der Krone war kein Nest auszumachen. Es gab zwar dicht aussehende Stellen im Kronenbereich, aber hier lagen nur ein paar Äste dicht übereinander oder abgestorbene Nadeln hingen am Stamm. Vermutlich kann der Baum während der Bauphase stehen bleiben, wenn er auch im unteren Bereich etwas zurückgeschnitten werden muss.

Abb.: Scheinzypresse und Edeltanne an Mauer    Abb.: Krone der Scheinzypresse

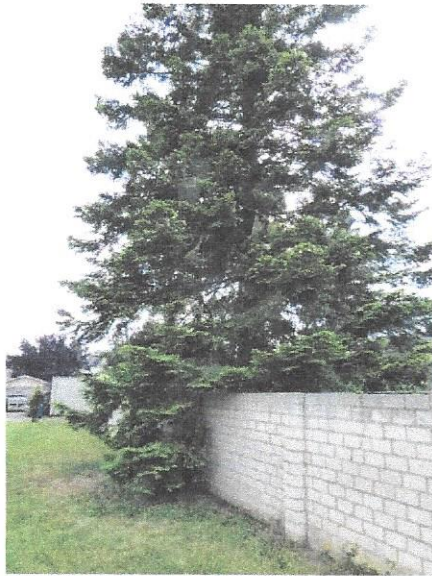
Abb.: Edeltanne auf Flurstück 391 Abb.: 3 jüngere Koniferen am Parzellenende

In der hinteren linken Ecke vom Grundstück stehen noch zwei große Gebüsch, ein Kirschlorbeer und eine Scheinzypresse, in denen ebenfalls keine Nester gefunden werden konnten. Hier ist direkt der Übergang zum Nachbargrundstück, wo es weder einen Zaun, noch eine Mauer gibt. Hier ragen auch noch Fichtenästen von älteren Fichten vom Nachbargrundstück herüber, die aber in einem schlechten Zustand sind. Vor dem Grundstücksende stehen drei jüngere Nadelbäume, die ebenfalls noch zu licht sind, dass Vögel dort Nester bauen könnten. An der Nordwestseite wird das Grundstück von einer Mauer begrenzt und dort wächst eine Edeltanne vom Nachbargrundstück über die Mauer rüber.

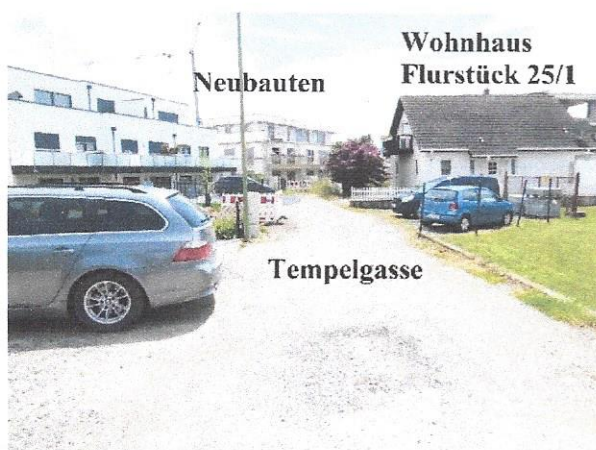
Abb.: Wohnhaus Flurstück 25/1 mit Neubauten Abb.: zur Nideggener Straße

Das Grundstück 25/1 ist mit einem Einfamilienhaus bebaut und es sind ebenfalls keine Neubauten geplant. Das Grundstück ist auch nur mit Zuwegungen und
