Ehem. Kreishandwerkerschaft
Am Broichshäuschen 13-19, Siegburg

Abrisskataster

Projekt - Nr. 2100344RB_G01

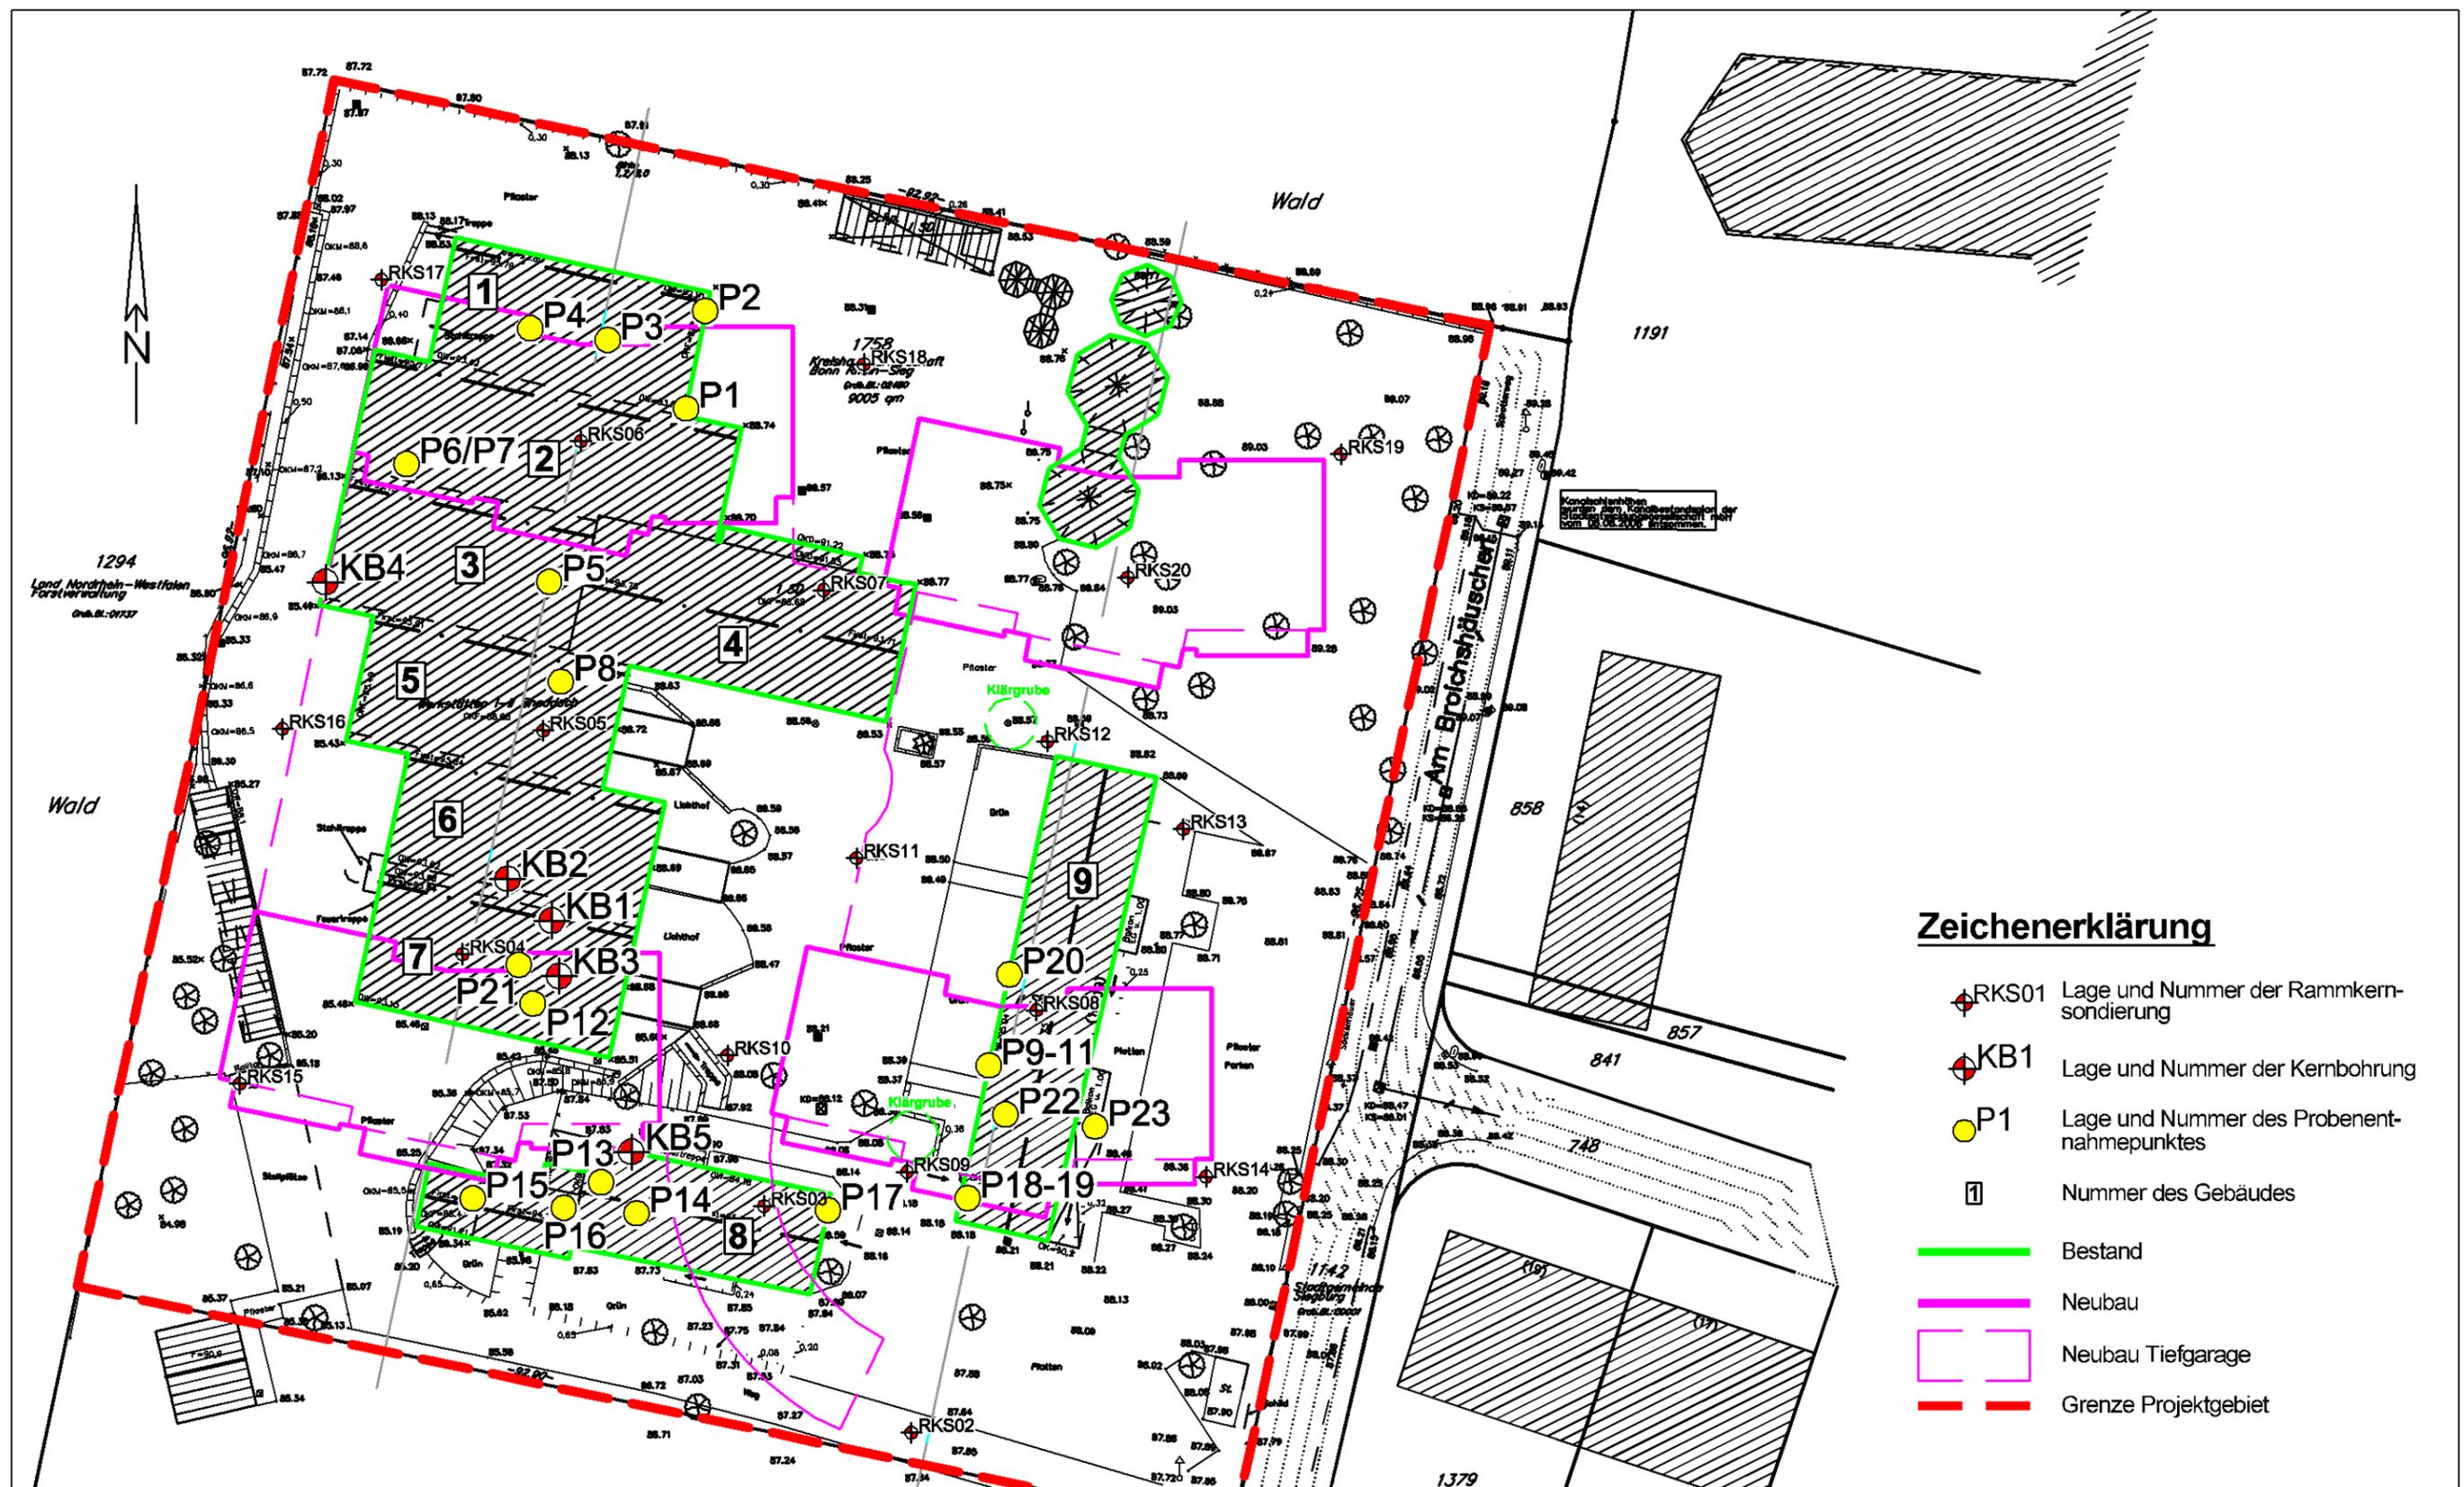
Anlage Lageplan
 Analysenberichte

- ◆ RKS01 Lage und Nummer der Rammkernsondierung
- KB1 Lage und Nummer der Kernbohrung
- P1 Lage und Nummer des Probenentnahmepunktes
- 1 Nummer des Gebäudes
- Bestand
- Neubau
- Neubau Tiefgarage
- - - Grenze Projektgebiet
