Lage und Ausrichtung

Das Bestandsgebäude des Café Krey in der Mechthildisstraße 3 liegt am nord-östlichen Rand des Ortes auf schönem, nach westen abfallenden Grundstück mit Weitblick. Die Lage ist für eine Nutzung der Gastronomie besonders gut geeignet, da man das Gebäude früh erblickt, wenn man sich Blankenberg aus dem Siegtal bzw. von der Burg her nähert. Beim Eintritt in den Ort liegt es sofort rechter Hand und lädt zu Rast und Stärkung ein. Die von Mittag bis Abend besonnte Terrasse mit weitem Blick über die Hügel ist hierbei besonders attraktiv für eine gastronomische Nutzung.

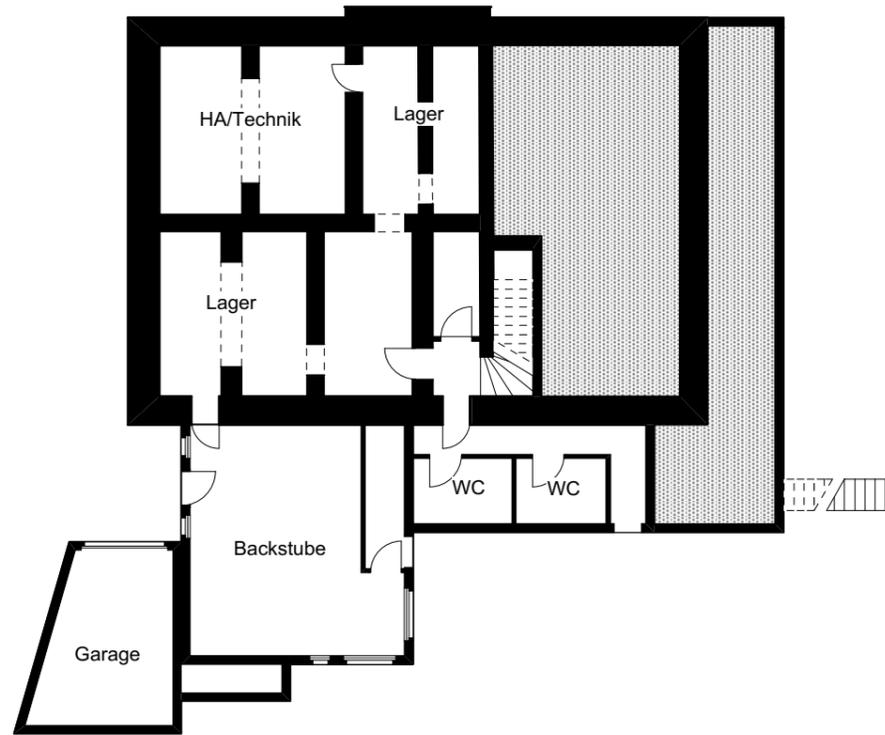
Kellergeschoss

Im Sockel- und Erdgeschoss sind die Grundrisse relativ klar strukturiert und durch wenige Eingriffe modernisierbar. Die westlichen Anbauten wirken hingegen eher aneinandergereiht und in Substanz und Höhenentwicklung kaum sinnvoll umnutzbar. Im Dachgeschoss scheint auch eine etwas tiefer gehende Neuordnung des verschachtelten Grundrisses notwendig. Nord-, Ost- und Südfassade sind durch recht geringe Eingriffe erhalt- bzw. aufwertbar. Die Westfassade bedarf einer gründlichen Überarbeitung, um die Qualitäten von innen heraus in dieser (wichtigsten) Himmelsrichtung zu stärken, aber auch, um die Anmutung des Baukörpers in der Fernwirkung zu verbessern und auf das hohe Niveau des Erscheinungsbildes der gesamten Ortschaft zu heben.

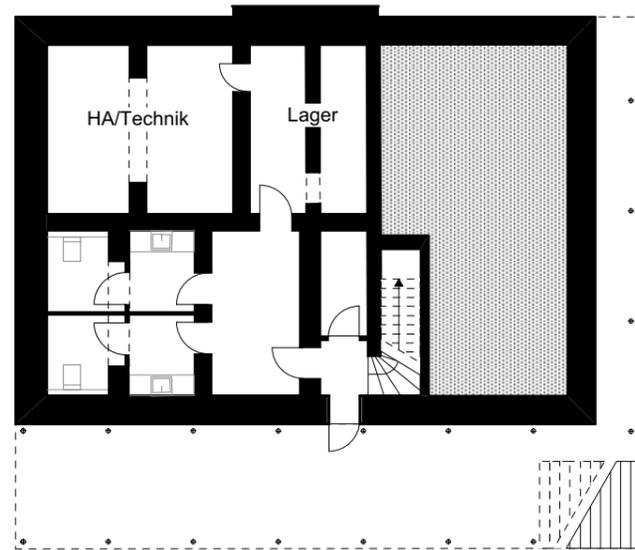
Kellergeschoss

Im kappenüberwölbten Bruchsteinkeller befinden sich Haustechnik, Lager und neue WC-Anlagen. Vom Fuß der Treppe führt eine Tür in den Garten. Das Café im Erdgeschoss behält seine derzeitige Form im Grundriss. Ein Durchbruch in das nordwestliche Zimmer mit einer Flügeltür macht dort das Trauzimmer im Anschluss an das Café möglich. Bei Trauungen können die Gäste das ganze Café oder auch nur den unmittelbar vor dem Trauzimmer gelegenen Teil reservieren. Im Fall der Parallelnutzung zum normalen Cafébetrieb ist der Zugang auf die Terrasse auch vom Trauzimmer aus sichergestellt. Im Obergeschoss wird auf der Südseite ein großer Wohn- Koch- Essbereich mit neuem Westbalkon ausgebildet.

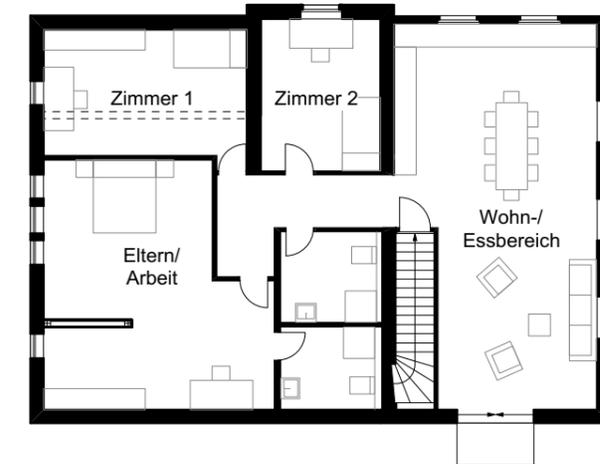
1.Obergeschoss

Im nördlichen Teil liegt das Elternschlafzimmer mit Arbeitsbereich unter neuen Dachfenstern und direkt anhängendem Bad, sowie zwei Kinderzimmer und ein ebenfalls neues Duschbad. Auf Nord-, Ost- und Südfassade werden die historischen Fassaden gestärkt, die Eingangstreppe in Ihrer Symmetrie wiederhergestellt und im Süden die Fenster bis unter den historischen Mauerwerkssturz erhöht. Die Westfassade wird durch den Verschluss des Dacheinschnitts beruhigt, im EG durch drei etwa drei gleichgroße Öffnungen, ihrer Bedeutung gemäß, gegliedert und der Wiederkehr des OG durch Fenster und Balkon des Wohnzimmers betont.

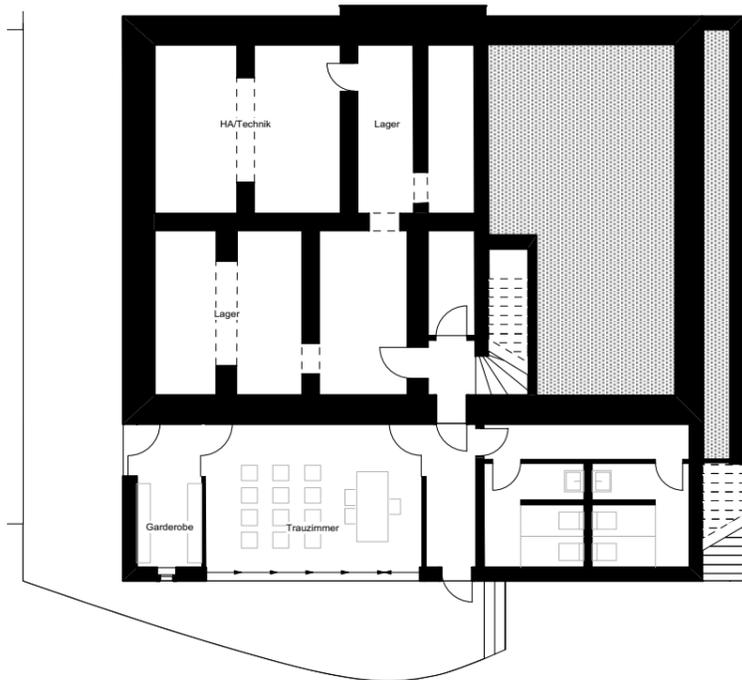
Kellergeschoss

Im neuen, vorgelagerten Traubereich, der über die Gasse im Norden barrierefrei erreichbar ist, findet man einen ausreichenden Vorraum sowie das Trauzimmer. Durch die direkt vorgelagerte Terrasse sind dort auch kleinere Feiern, wie ein Sektempfang möglich. Die Bewirtung erfolgt dann über die hinter dem Trauzimmer liegende Treppe vom EG über die auch ein direkter Zugang der Gäste nach oben möglich ist. Der Bruchsteinkeller bleibt den Technik- und Lagerräumen vorbehalten. Im Bereich der dargestellten neuen WC-Anlagen könnte auch ein kleiner Raum für die Hochzeitsgäste liegen, wenn die WCs wie in Variante 1 im historischen Keller untergebracht würden.

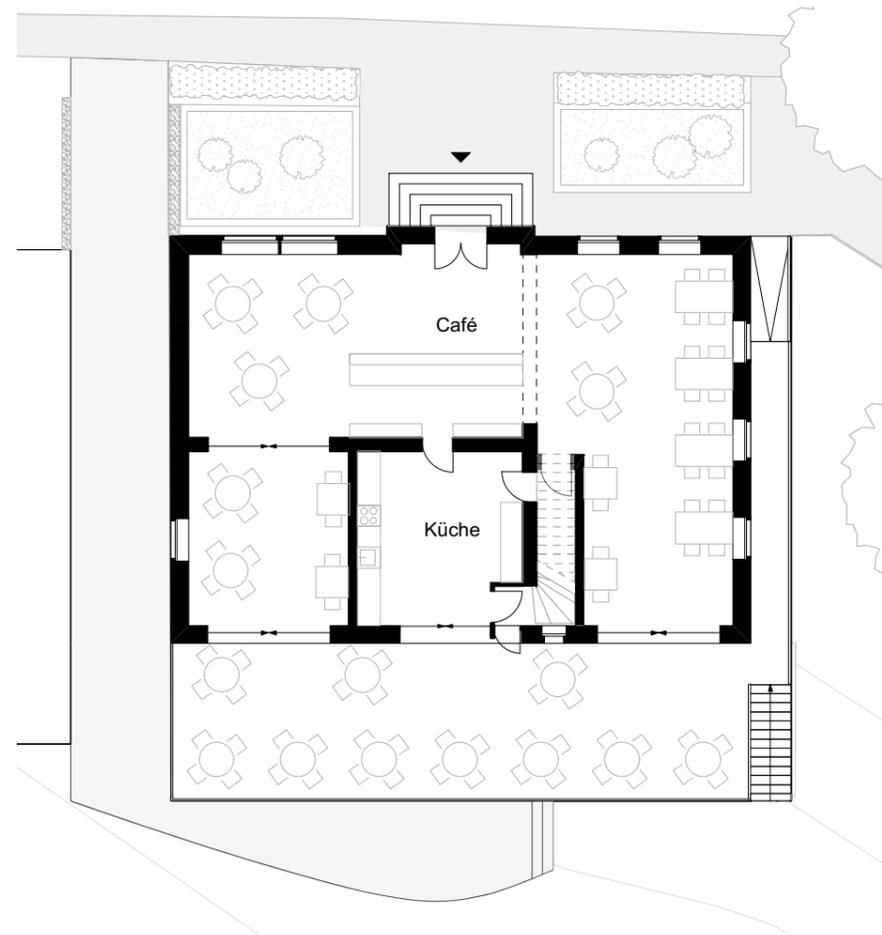
Erdgeschoss

Im EG entsteht ein sehr großzügiger Gastraum, in dem auch größere Feiern stattfinden können, bei Bedarf kann im Norden ein Zimmer abgetrennt genutzt werden. Auf dem neu erbauten Traubereich liegt die große Aussichtsterrasse mit zwei Zugängen vom Café und einem von der Küche. Im südlichen Obergeschoss findet man eine große Maisonettewohnung, die den 1903 aufgesetzten Dachstuhl des Wiederkehers mitnutzt. Die Belichtung dieses Bereichs erfolgt über drei neue Dachfenster. Im nördlichen Teil des Obergeschosses liegen zwei Gäsetezimmer und ein Gästeapartment für Wanderer, die ein gemeinsames Bad nutzen.

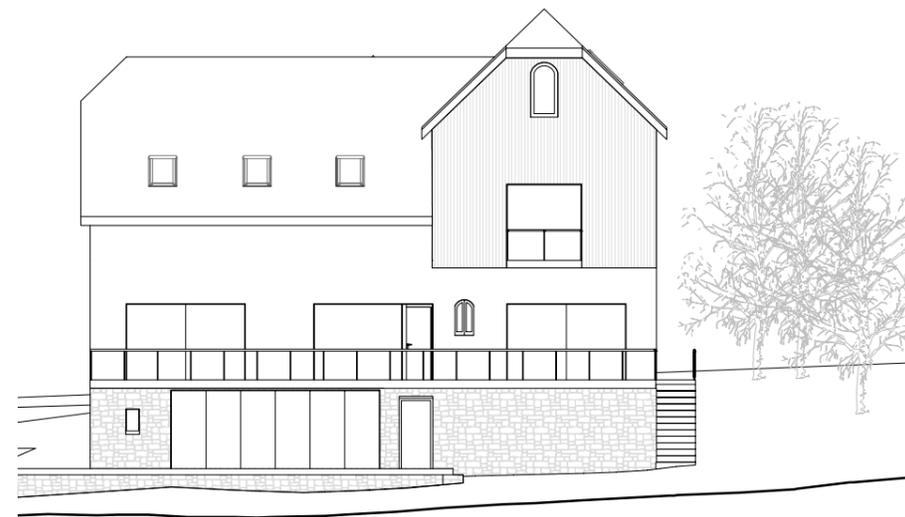
Ansicht West

Durch einen neuen Anbau auf der Westseite des Sockelgeschosses, entsteht ein separater Bereich für das Standesamt, in dem Trauungen unabhängig vom Cafébetrieb durchgeführt werden können. Der Neubau und die vorgelagerte Terrasse werden mit dem örtlichen Bruchstein verkleidet. Der Baukörper wird hierüber deutlich im abfallenden Grundstück verankert und optisch mit der Stadtmauer verzahnt. Das Haupthaus wird, analog zu Variante 1, formal beruhigt und am historischen Urzustand orientiert.
