Betr.: **Grundstück Biefangstraße 25,
Oberhausen**

Hier: Bodenuntersuchungen zur Gefährdungsabschätzung

1. B E R I C H T

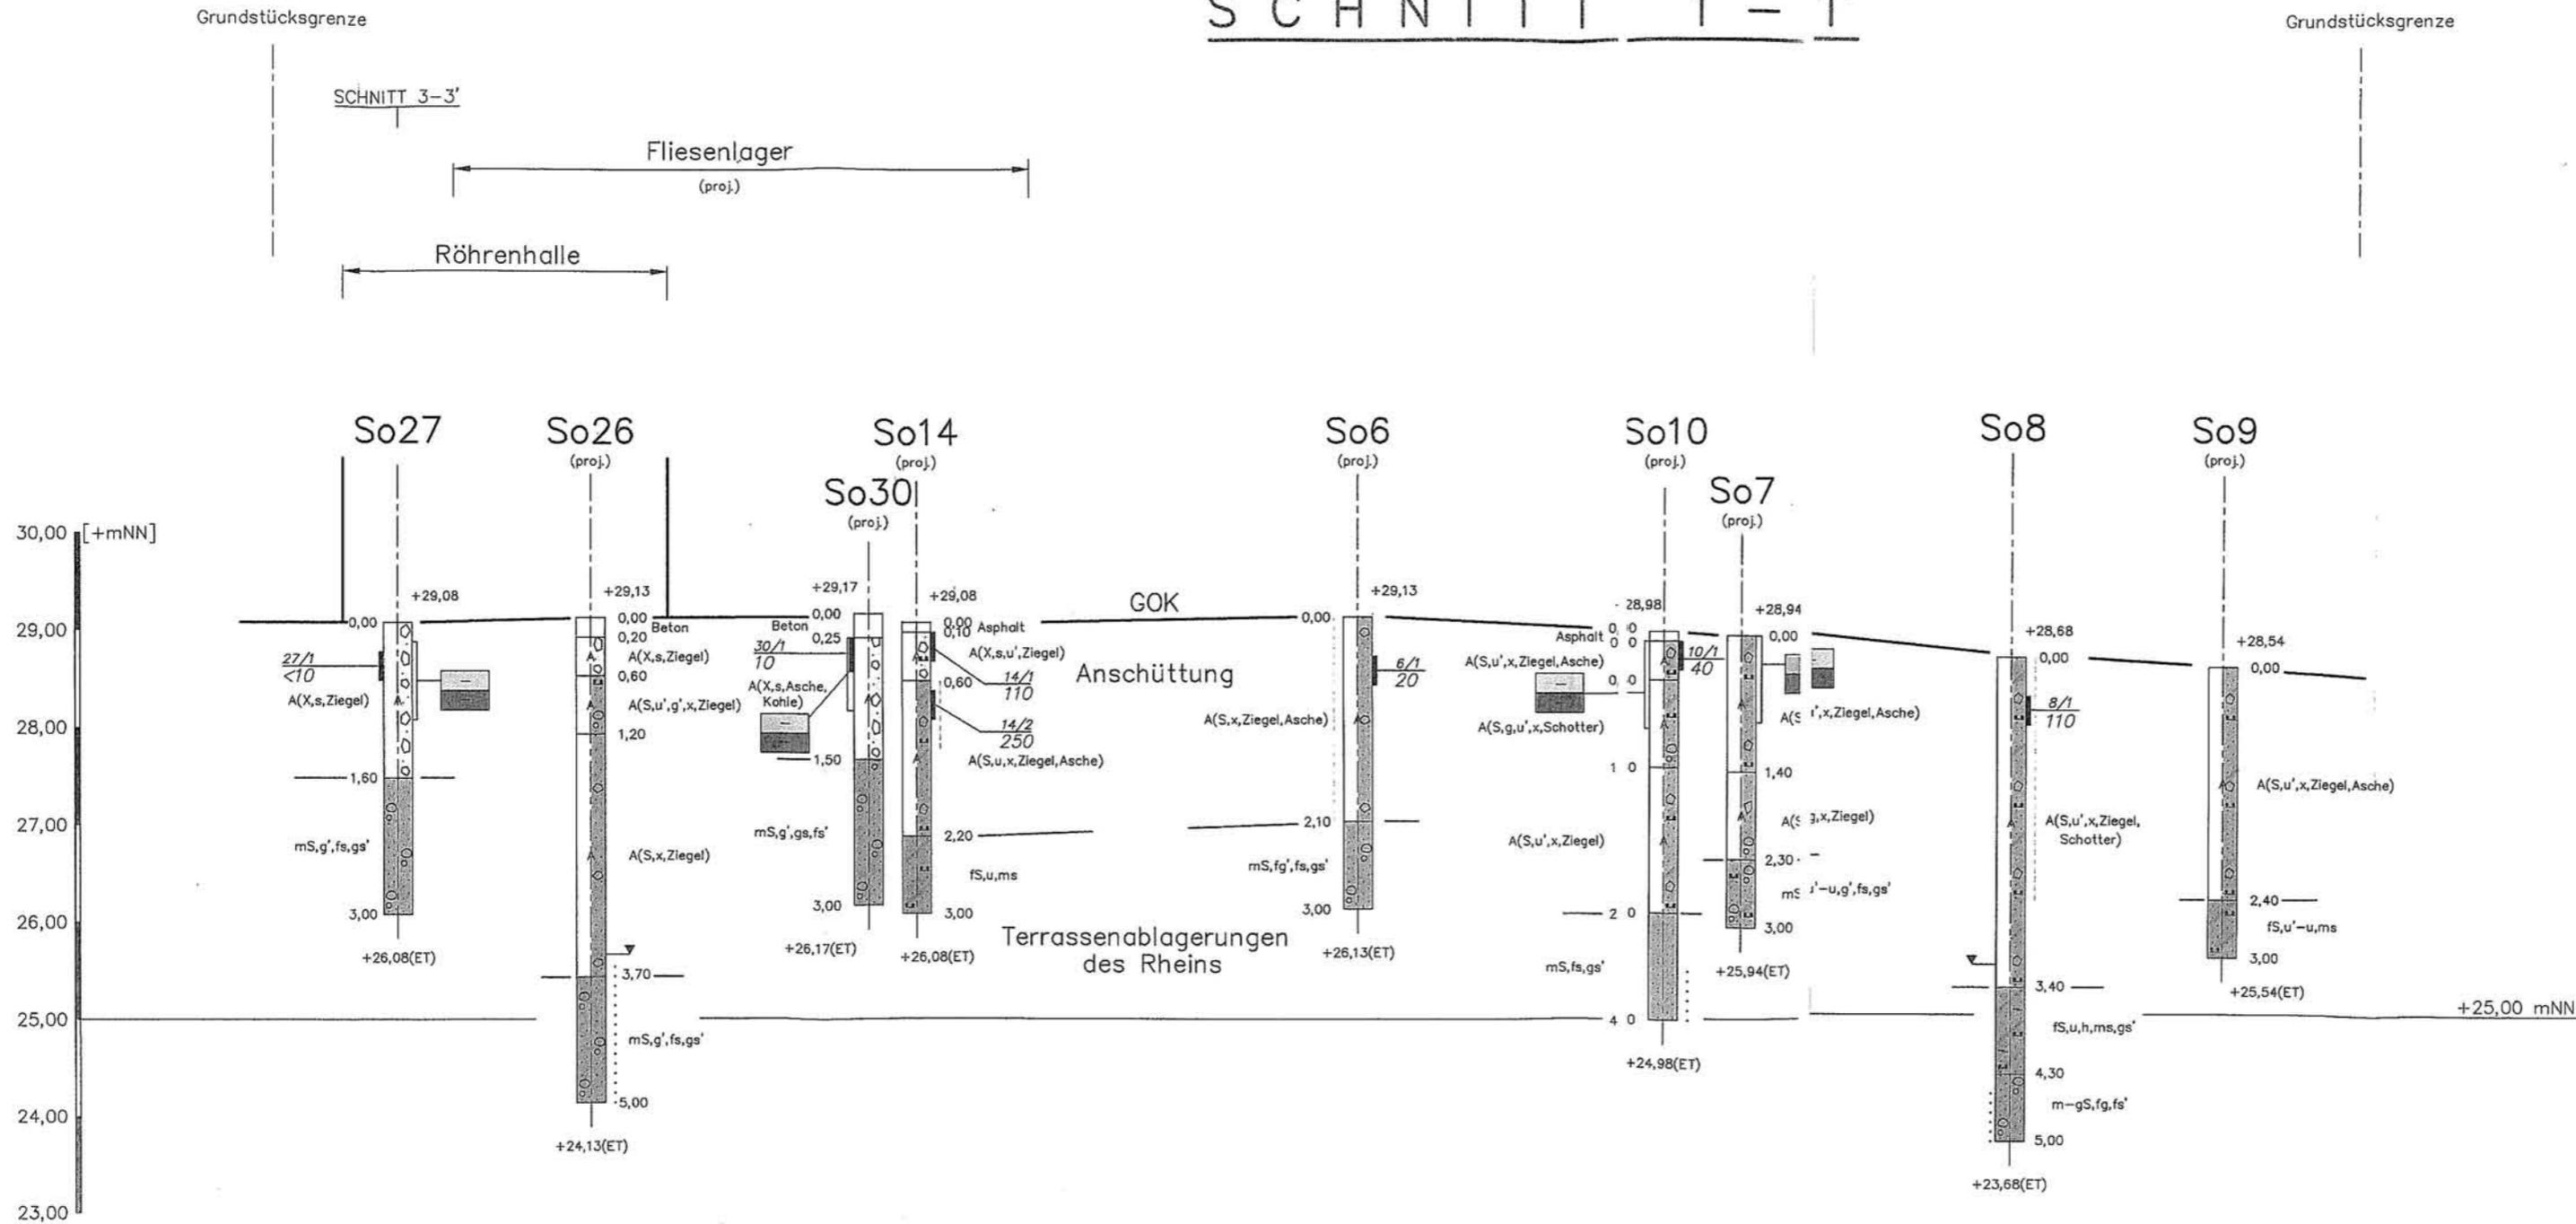
S C H N I T T 1 - 1'

FÜLLING Beratende Geologen GmbH In der Krim 42, 42369 Wuppertal	
Projekt-Nr. : 00 12 43 a	Bearbeiter : pa/kd,ky
Datum : September 2000	Bodenuntersuchung Grundstück Biefangstr. 25 Oberhausen
Maßstab : 1 : 250/50	
Anlage : 3.1	Bodenprofile
Diese Zeichnung wurde mit Hilfe von AutoCAD erstellt.

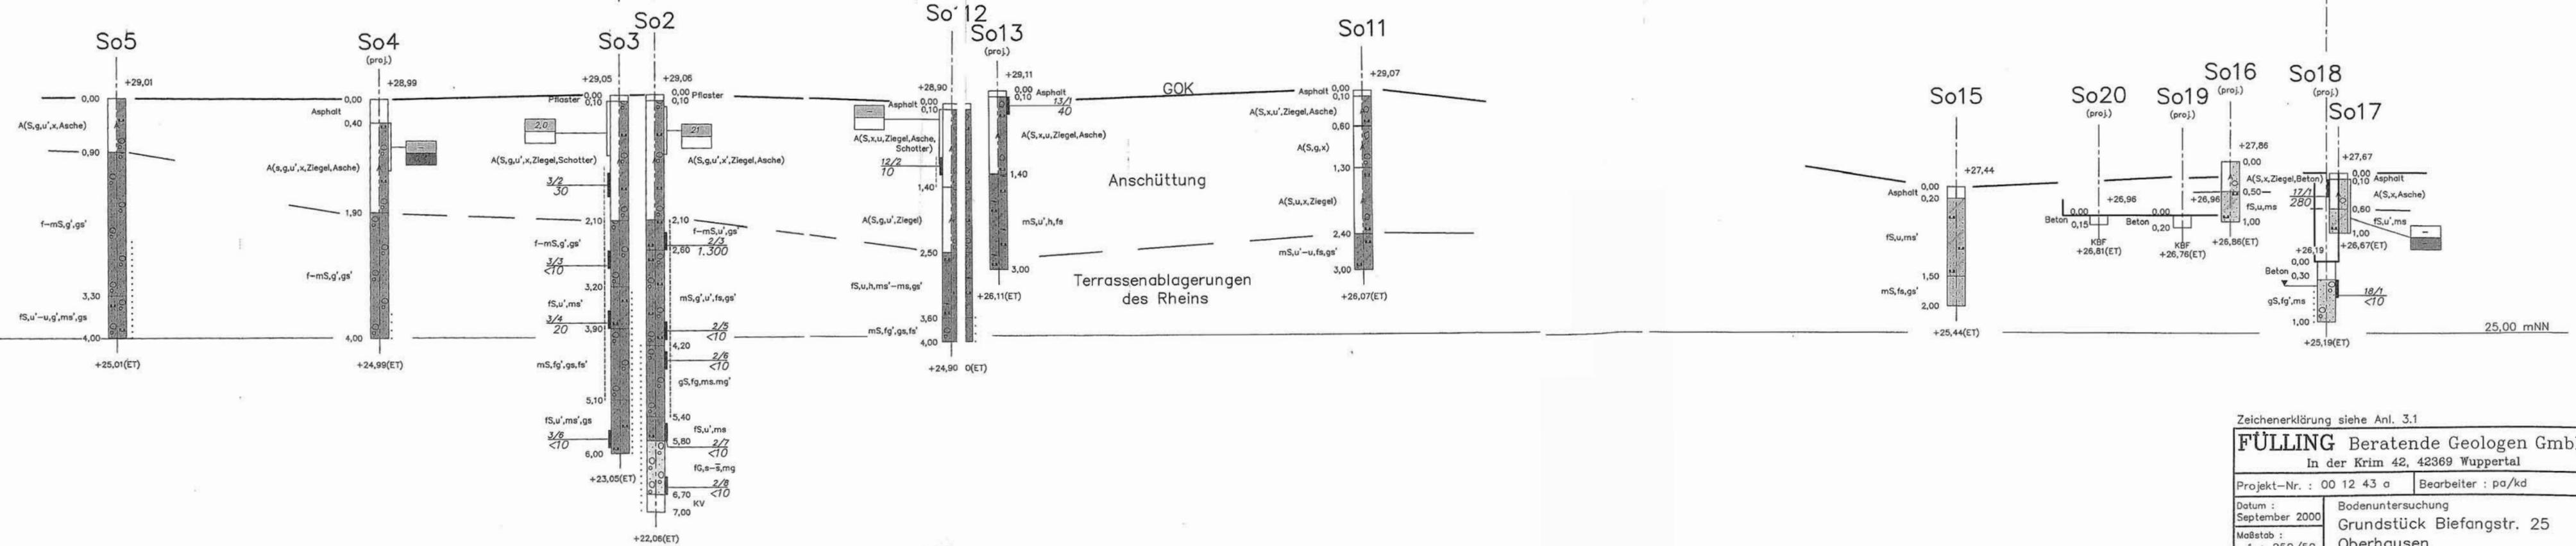
Porzellanhalle

Pflegegrube (proj.)

FÜLLING Beratende Geologen GmbH In der Krim 42, 42369 Wuppertal	
Projekt-Nr. : 00 12 43 a	Bearbeiter : pa/kd
Datum : September 2000	Bodenuntersuchung Grundstück Biefangstr. 25
Maßstab : 1 : 250/50	Oberhausen
Anlage : 3.2	Bodenprofile

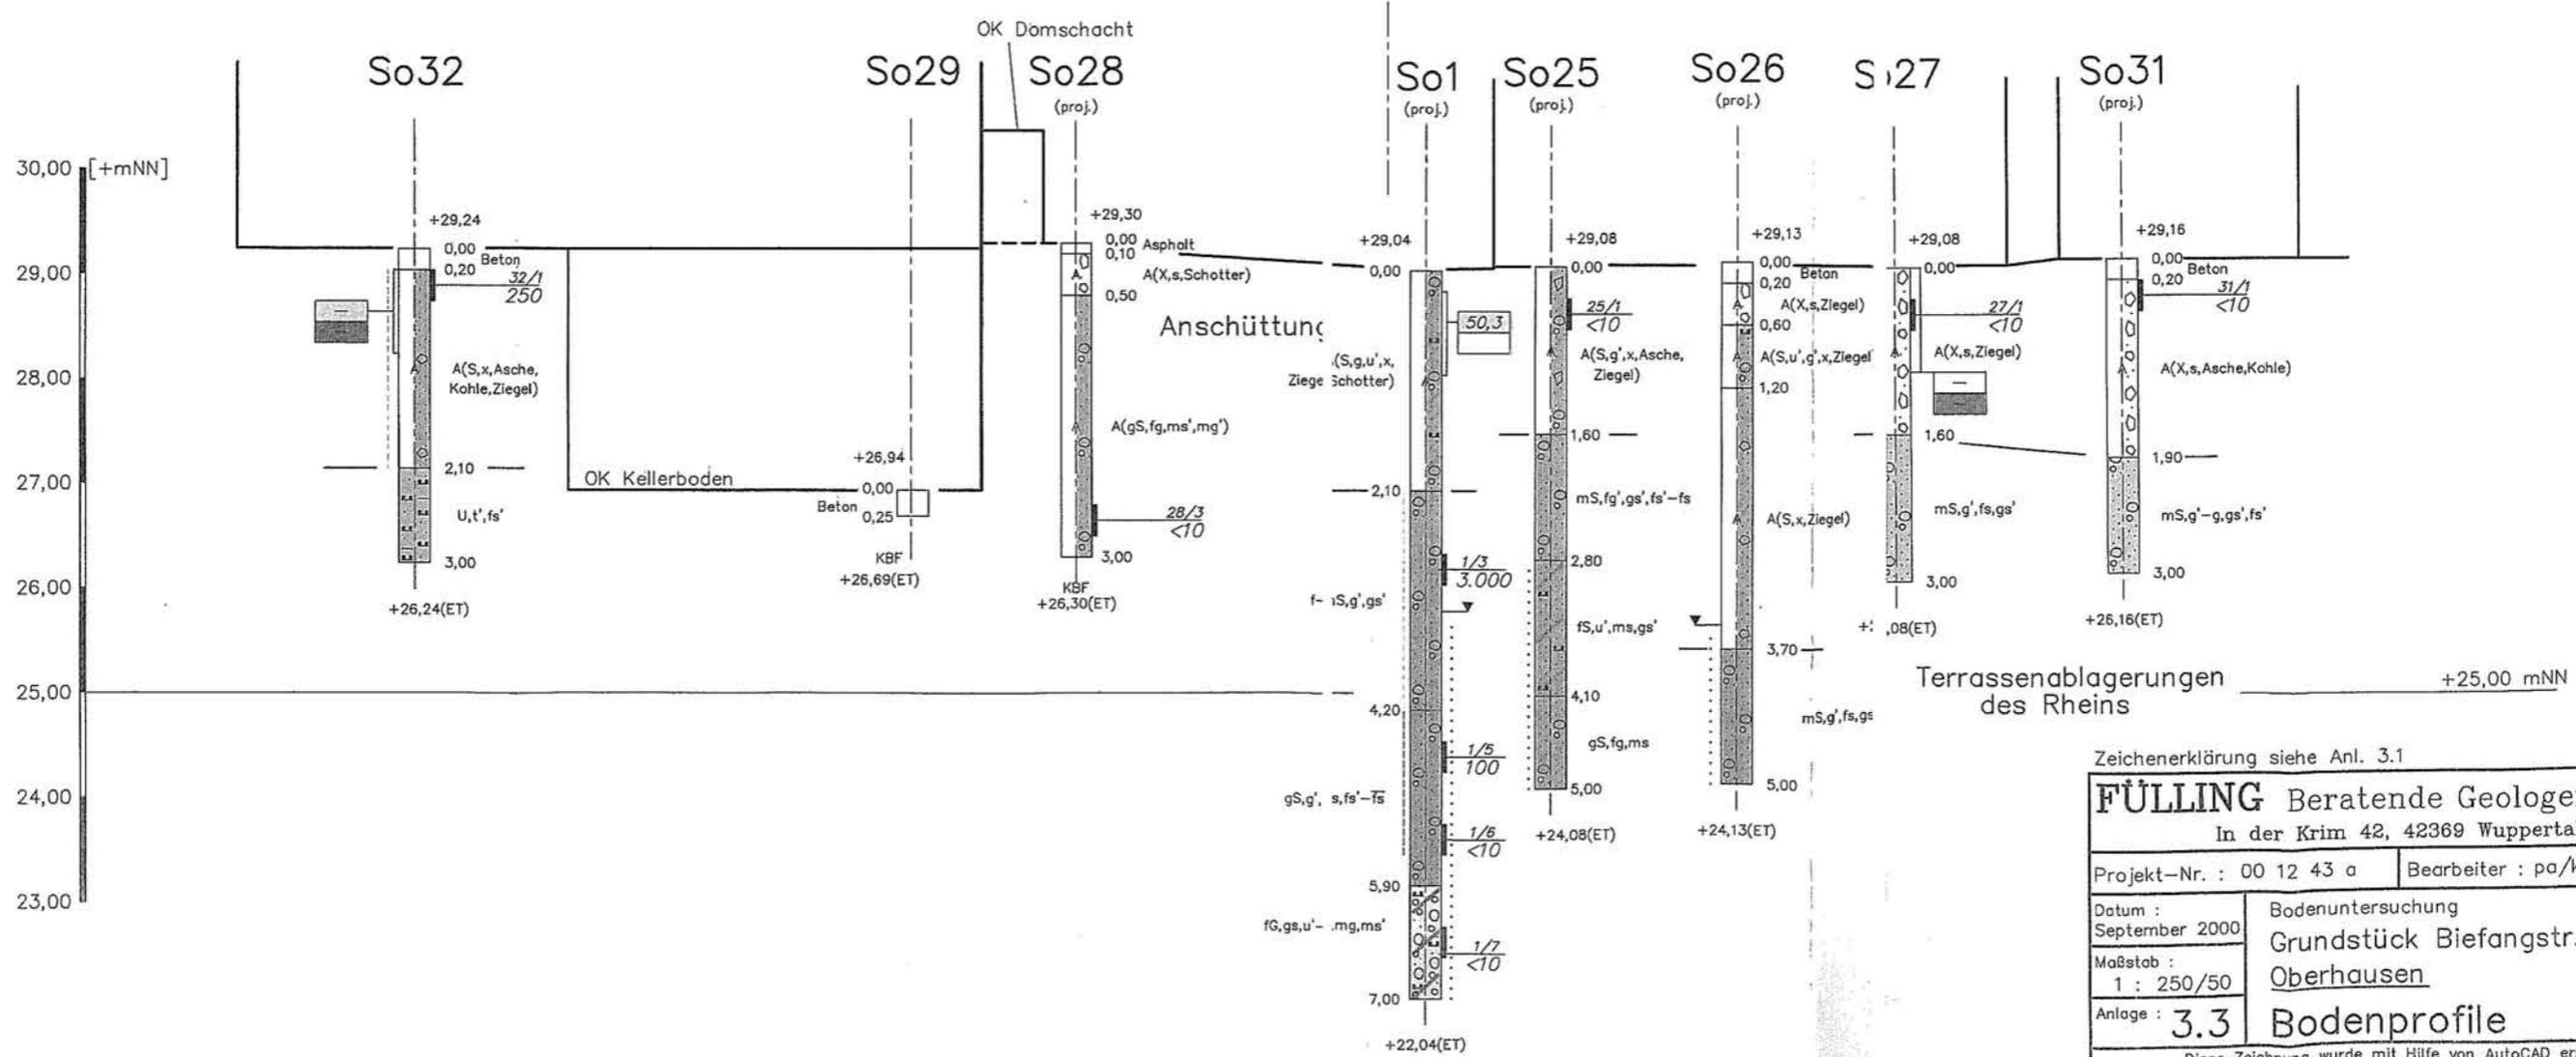
20.000 l HEL-Tanks
(genaue Lage der Tanks nicht bekannt)

ehem. Zapfinsel
ehem. apfsäulen

FÜLLING Beratende Geologen GmbH	
In der Krim 42, 42369 Wuppertal	
Projekt-Nr. : 00 12 43 a	Bearbeiter : pa/kd,ky
Datum : September 2000	Bodenuntersuchung Grundstück Biefangstr. 25 Oberhausen
Maßstab : 1 : 250/50	
Anlage : 3.3	Bodenprofile
Diese Zeichnung wurde mit Hilfe von AutoCAD erstellt.

Dies läßt darauf schließen, daß die Tanks nicht ausgebaut wurden. Um zu prüfen, womit die Tanks verfüllt wurden bzw. welchen Durchmesser sie aufweisen, wurden zwei Handsondierungen in diesen Schächten abgeteuft. Sie erreichten jeweils eine Tiefe von 2 m unter Gelände. Daraus folgt, daß die Tanks einen Durchmesser von ca. 1,2 m aufweisen. Sie sind vollständig mit Füllkies verfüllt. In der Sondierstange verblieb jedoch nach dem Ziehen kein Material. Die Sondierstange war zwar feucht, wies aber keinen Geruch auf, so daß davon auszugehen ist, daß der oder die Tanks vor der Verfüllung ordnungsgemäß gereinigt wurden.
