Sanierungskonzept Kaiser Carré Siegburg

im Folgenden erhalten Sie das Sanierungskonzept für das BV Kaiser Carré in Siegburg.

Projekt
**Kaiser Carré Siegburg,
 Sanierungskonzept**

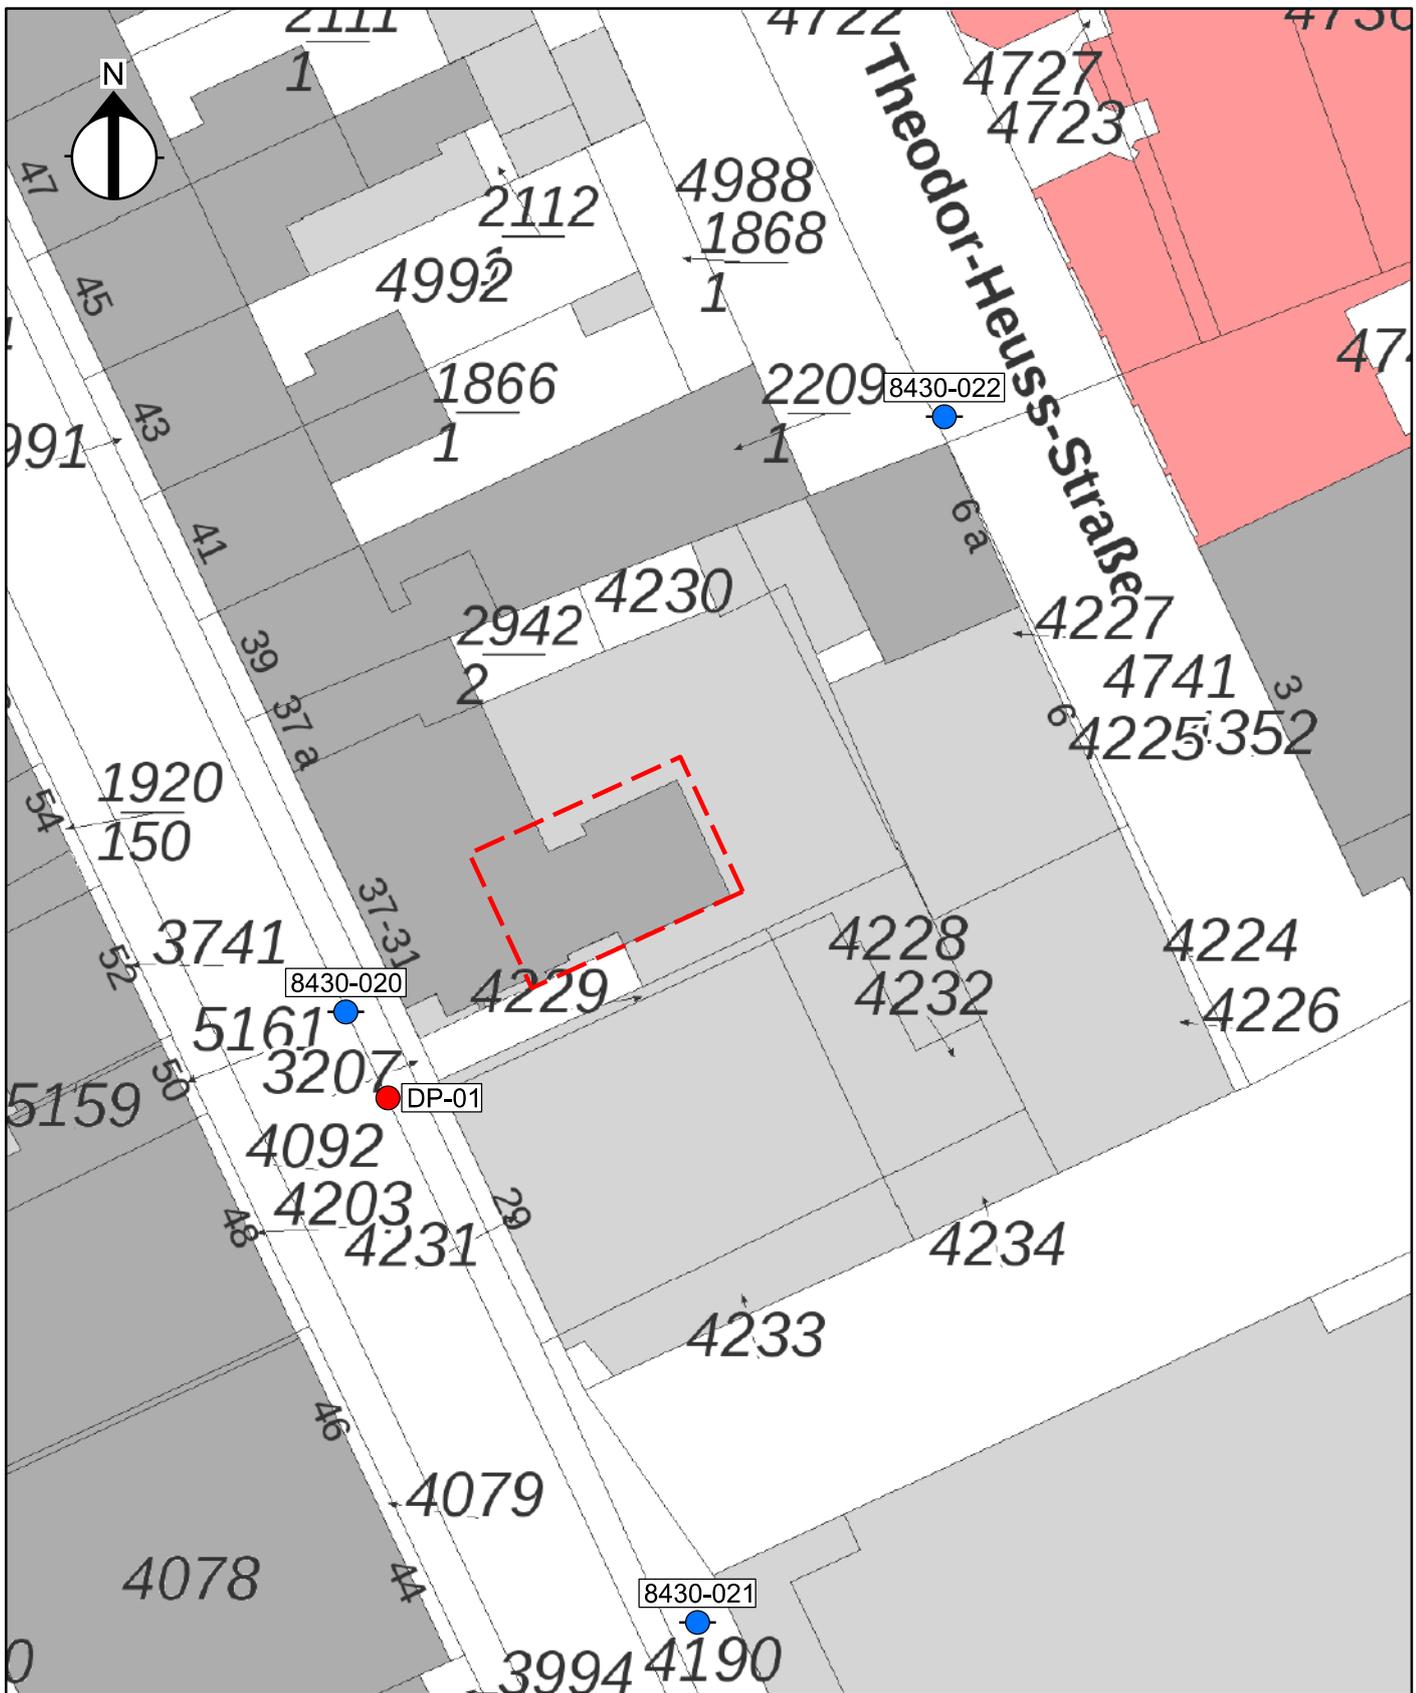
Sanierungsbereich

direct-push GW-Entnahme (Untersuchung M&P 2020)

Grundwassermessstelle	Mull und Partner Ingenieurgesellschaft mbH Hauptniederlassung Köln Widdersdorfer Straße 190 50825 Köln Tel.: 0221/170917-0 Fax.: 0221/170917-99

INGENIEURGESSELLSCHAFT	Maßstab 1 : 500 Blattformat DIN A4
	Index erstellt/geändert Datum Bearb. Gutachter - - 22.06.20 cm T. Bahnsen			Benennung Lageplan des Grundstücks mit Sanierungsbereich
	Auftraggeber PSP Siegburg GmbH Neumarkt 8-10, 50667 Köln			Anlage 1 Abbildung 2
	Plangrundlage www.tim-online.nrw.de - Geobasisdaten der Kommunen und des Lande NRW @ Geobasis NRW			Projekt Kaiser Carré Siegburg, Sanierungskonzept

Die ermittelten Bodenbelastungen sind auf die Vornutzung durch eine chemische Reinigung zurück zu führen. Der Schaden ist kleinräumig und beschränkt sich auf die obersten Bodenschichten eines kleinen Teils der Untersuchungsfläche (s. Anlage I Abb. 2 und 3) bis in eine Tiefe von ca. 62,2 m NHN. Eine Grundwasserbelastung durch die vorhandenen Bodenbelastungen ist ausweislich der vorliegenden Untersuchungsergebnisse nicht abzuleiten.

- Anlage I 1 Lageplan des Objektes im Stadtgebiet von Siegburg
- Anlage I 2 Lageplan des Grundstücks mit Sanierungsbereich
- Anlage I 3 Lageplan der ehemaligen Reinigung mit Sanierungsbereich

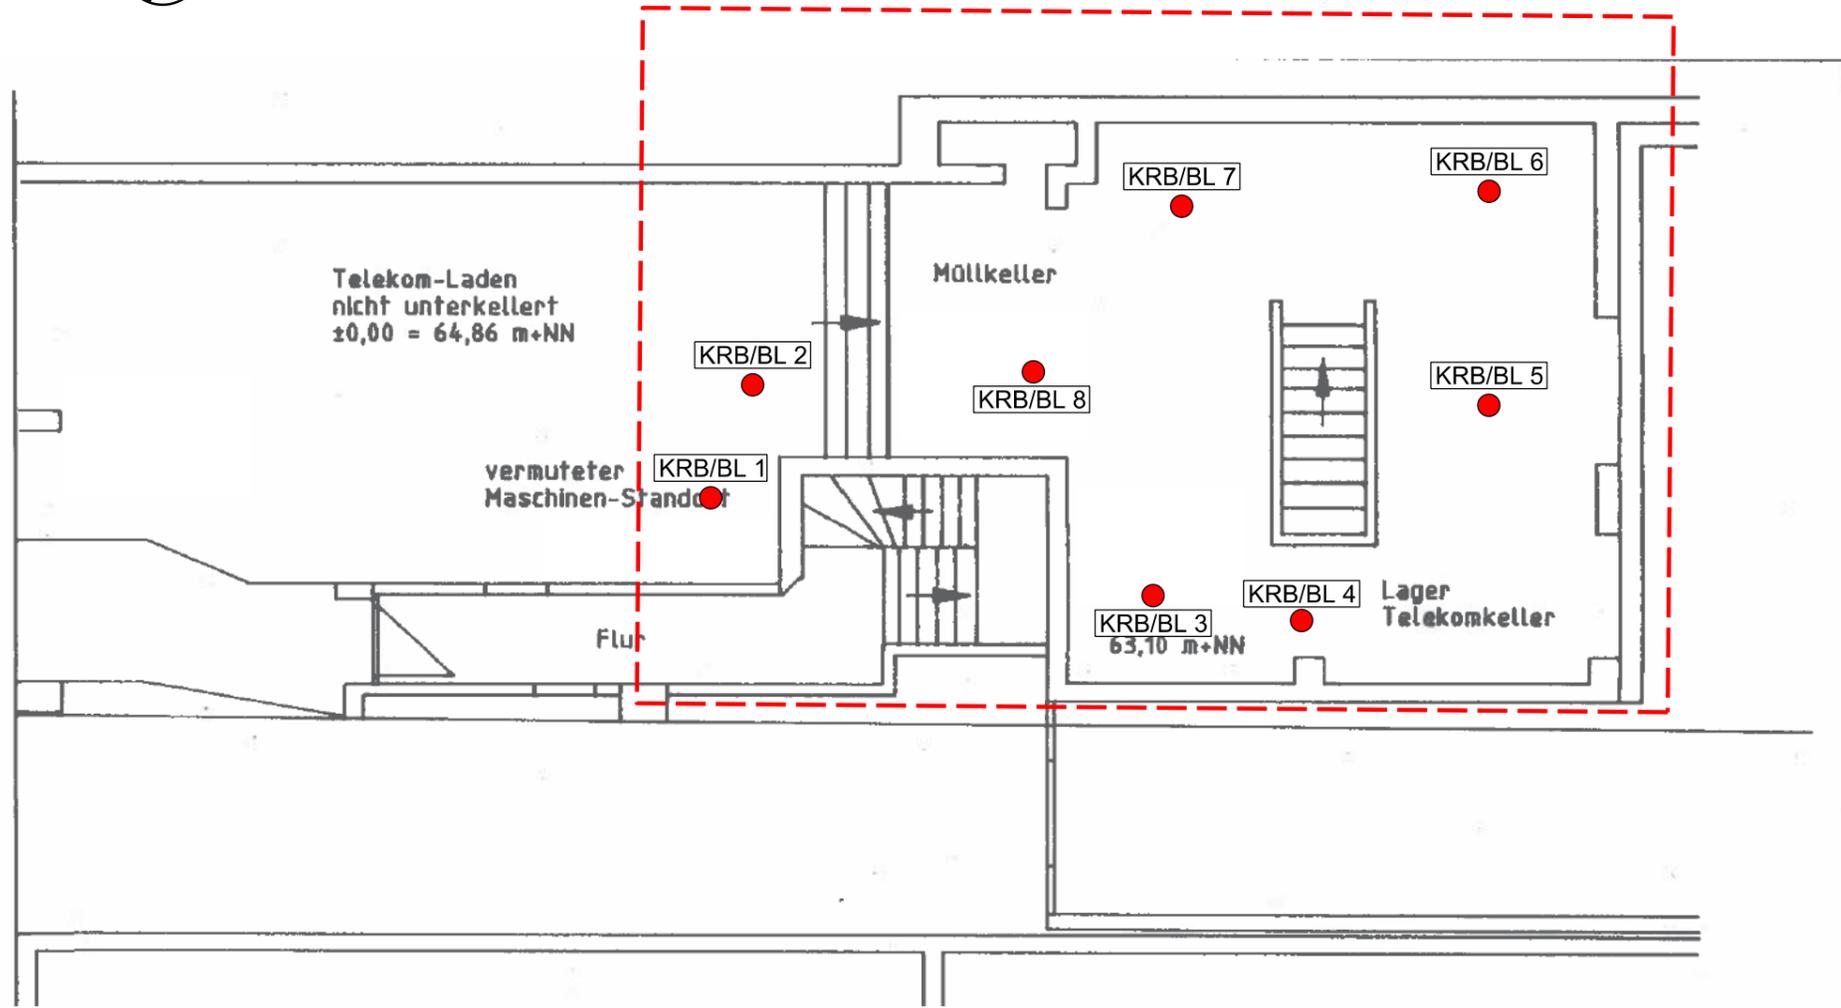
- KRB/BL zur Bodenluftmessstelle
ausgebaute Kleinrammbohrung
(Untersuchung M&P 2020)
- 8430-020 Grundwassermessstelle
- Sanierungsbereich
