22.10.1999

Gutachterliche Begleitung der Rückbaumaßnahmen auf dem ehem. Tankstellengelände der Westfalen AG in 59302 Oelde, In der Geist 37

Auftraggeber: Westfalen AG Industrieweg 43 48155 Münster

GUCH Geologie+Umwelt -Consulting Hamm GmbH Marinestr. 44 59075 Hamm

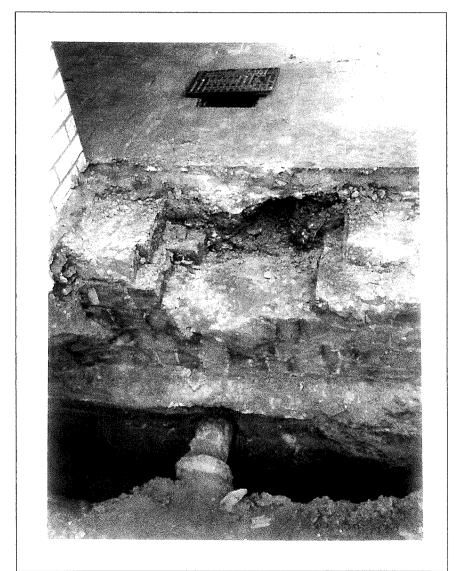
Ebenfalls am 16.09.1999 wurde im Zufahrtsbereich der Wasch- und Pflegehalle ein Schurf angelegt. Bereits unmittelbar unterhalb der Versiegelung wies das Bodenmaterial einen deutlich Geruch nach Mineralölprodukten auf. Die nachfolgenden Fotos geben eine Eindruck von der Aushubmaßnahme.

Foto 1: Einfahrt zur Waschhalle, Abscheider, verunreinigtes Fundament

Nach den im Zuge der Aushubarbeiten gewonnenen Erkenntnissen hat ein oberflächennaher Eintrag von Schadstoffen stattgefunden. Hierfür könnten das "Überlaufen" der Abscheideranlage oder auch Reinigungsarbeiten in der Wasch- und Pflegehalle in Frage kommen. Dementsprechend wies eine oberflächennah entnommene Probe des Fundamentes im Eingangsbereich (Probe P 5) einen deutlich erhöhten Gehalt an Kohlenwasserstoffen von 18.000 mg/kg auf. Der Gehalt an leichtflüchtigen aromatischen Kohlenwasserstoffen betrug 7,38 mg/kg.

Nach organoleptischem Befund erstreckte sich die Verunreinigung in einer Breite von ca. 2,5 m über die gesamte Einfahrt. Die Aushubtiefe betrug ca.

2 m. Nach Norden, Westen und Süden konnte der Auflastungsbereich abgegrenzt werden. In östlicher Richtung unterhalb der Pflegehalle und des ehem. Tankstellenshops mußte aus Standsicherheitsgründen für das Gebäude belastetes Bodenmaterial im Untergrund verbleiben.

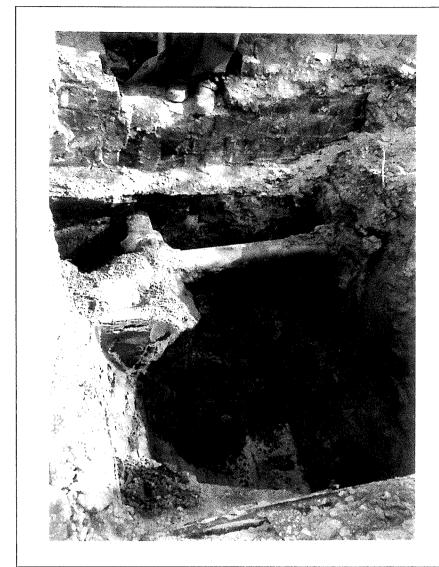
Foto 2: Aushubgrube vor der Waschhalle

Die Untersuchungsergebnisse der an den aus der Aushubgrube entnommenen Bodenproben bestätigen diese Einschätzung. Die Ergebnisse der durchgeführten Laboruntersuchungen auf Kohlenwasserstoffe (KW) und leichtflüchtige aromatische Kohlenwasserstoffe (AKW) sind nachfolgend aufgeführt.

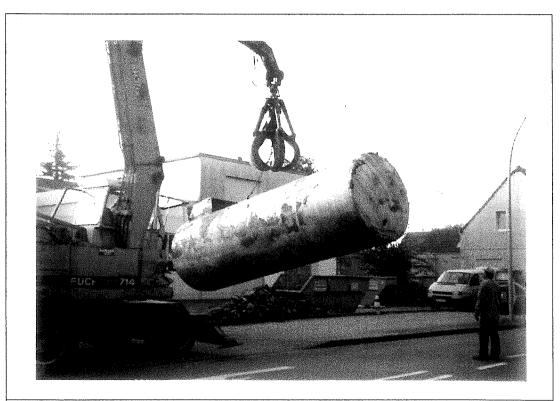
Der Ausbau der drei nördlich der Zapfinsel eingelagerten Tankbehälter erfolgte am 16.09.1999. Die ausgebauten Tankbehälter wiesen keine Leckagen oder Ablösungen der Isolierung auf. Lediglich im nördlichen Teil des 50.000 I Tankbehälters war im Domschachtbereich eine eng begrenzte Auflastung des angrenzenden Bodenmaterials durch Vergaserkraftstoff festzustellen. Das verunreinigte Bodenmaterial (ca. 3 m³) wurde ausgehoben und in einen Container verbracht. Die im Domschachtbereich aus der Grubensohle entnommene Bodenprobe (Probe P 7) wies keine Gehalte an Kohlen-

Foto 3: Ausgebauter 20.000 I Tankbehälter

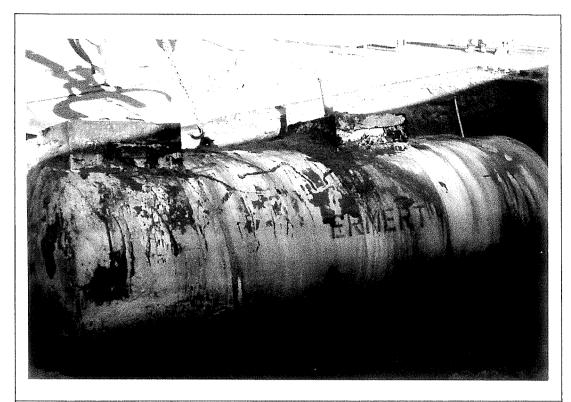
Foto 4: Ausgebauter Zweikamer-Tankbehälter (2 x 10.000 l)

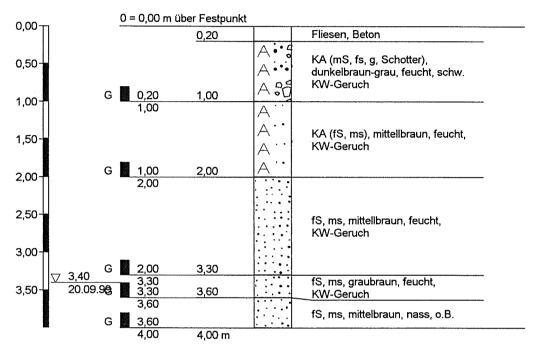
Die organoleptische Beurteilung des Bohrgutes ergab für die Sondierung RKS 1a unmittelbar neben dem Abscheider eine Auflastung der Bodenschichten bis in ca. 3,6 m Tiefe. Das Bohrgut der Sondierung RKS 3a wies im Grundwasserschwankungsbereich (3,0 – 3,7 m) einen deutlichen Geruch nach Mineralölprodukten auf. An den übrigen Sondierungen waren nach organoleptischer Beurteilung keine Verunreinigungen festzustellen. Zur Verifizierung des Befundes wurden die als verunreinigt eingestuften Bodenproben sowie Proben der übrigen Sondierungen aus dem Grundwasserschwankungsbereich laboranalytisch auf Kohlenwasserstoffe (KW) und leichtflüchtige aromatische Kohlenwasserstoffe (AKW) untersucht. Die Analysenergebnisse sind nachfolgend zusammen mit dem Befund der organoleptischen Beurteilung des Bohrgutes aufgelistet.

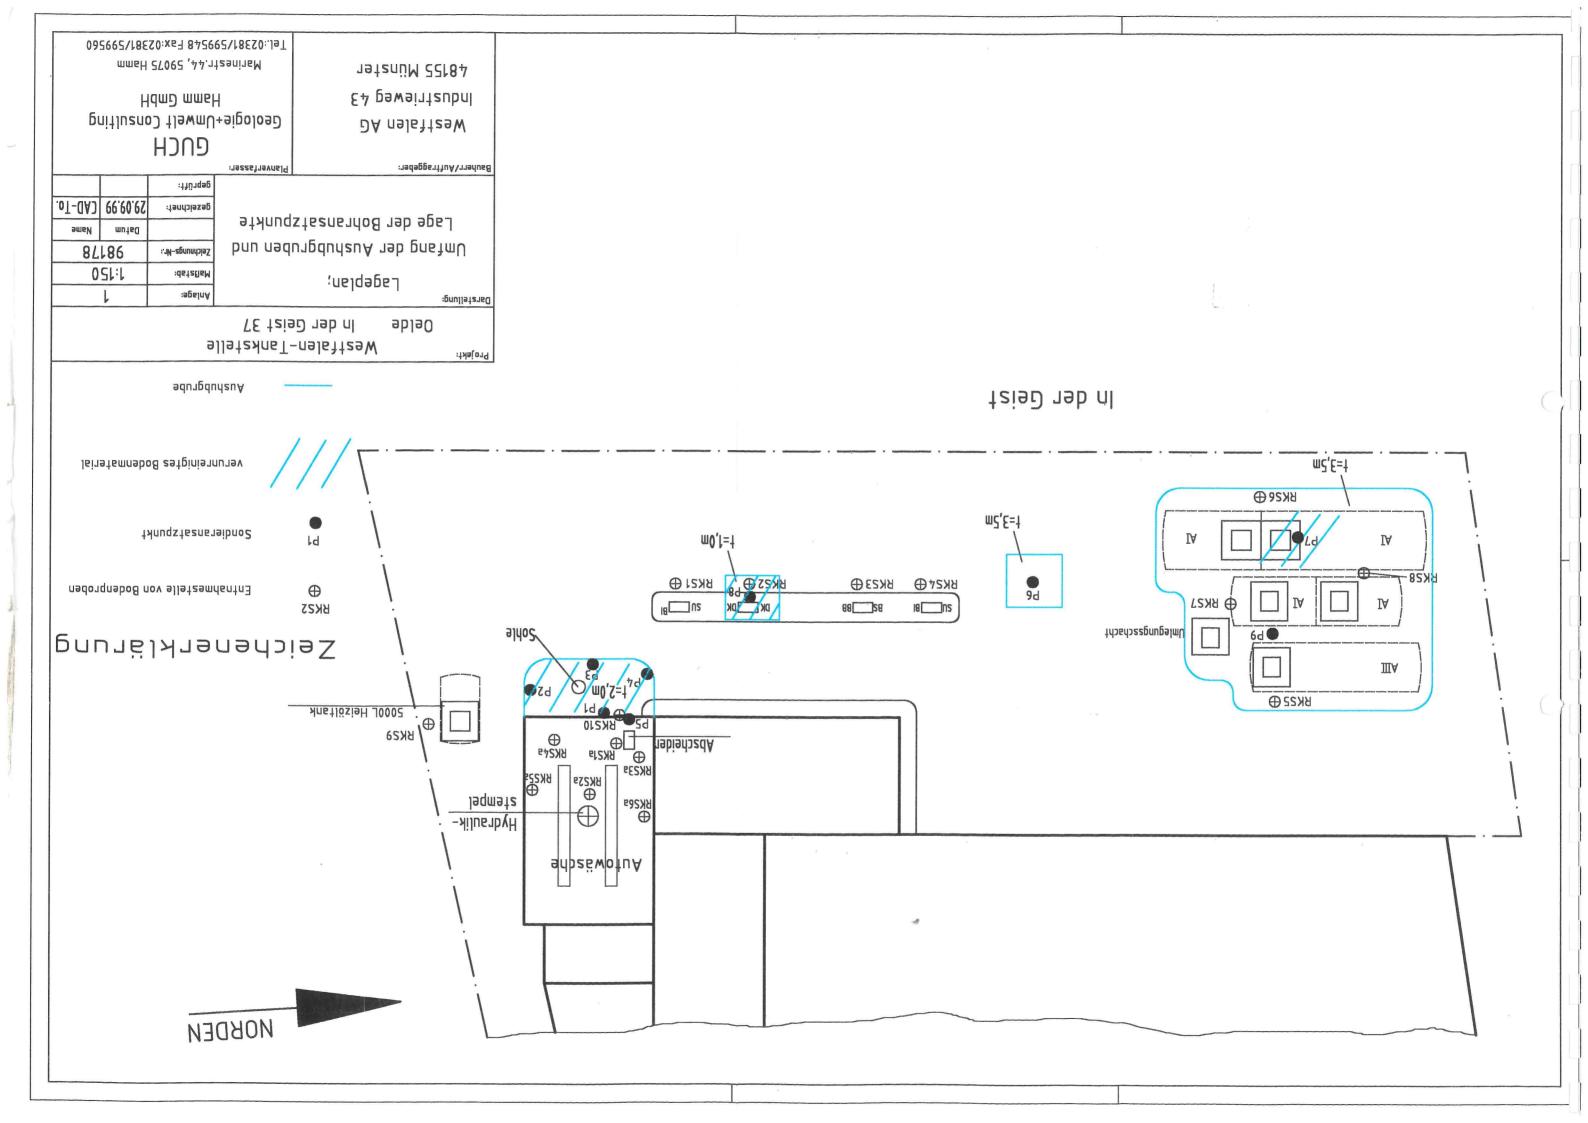
ANLAGE

- 1 Lageplan, Umfang der Aushubgruben und Lage der Bohransatzpunkte

Zur Abgrenzung der im Bereich des Abscheiders verbliebenen Restkontamination wurden am 20.09.1999 in der Waschhalle 6 Rammkernsondierungen (RKS 1a – RKS 6a) abgeteuft. Die Bohransatzpunkte sind im Lageplander Anlage 1 verzeichnet.
