**Kooperative Baulandentwicklung
Rommerskirchen Gill,**

**Baugebiet zwischen Giller und
Bergheimer Straße**

Boden- und Baugrundgutachten

August 2021

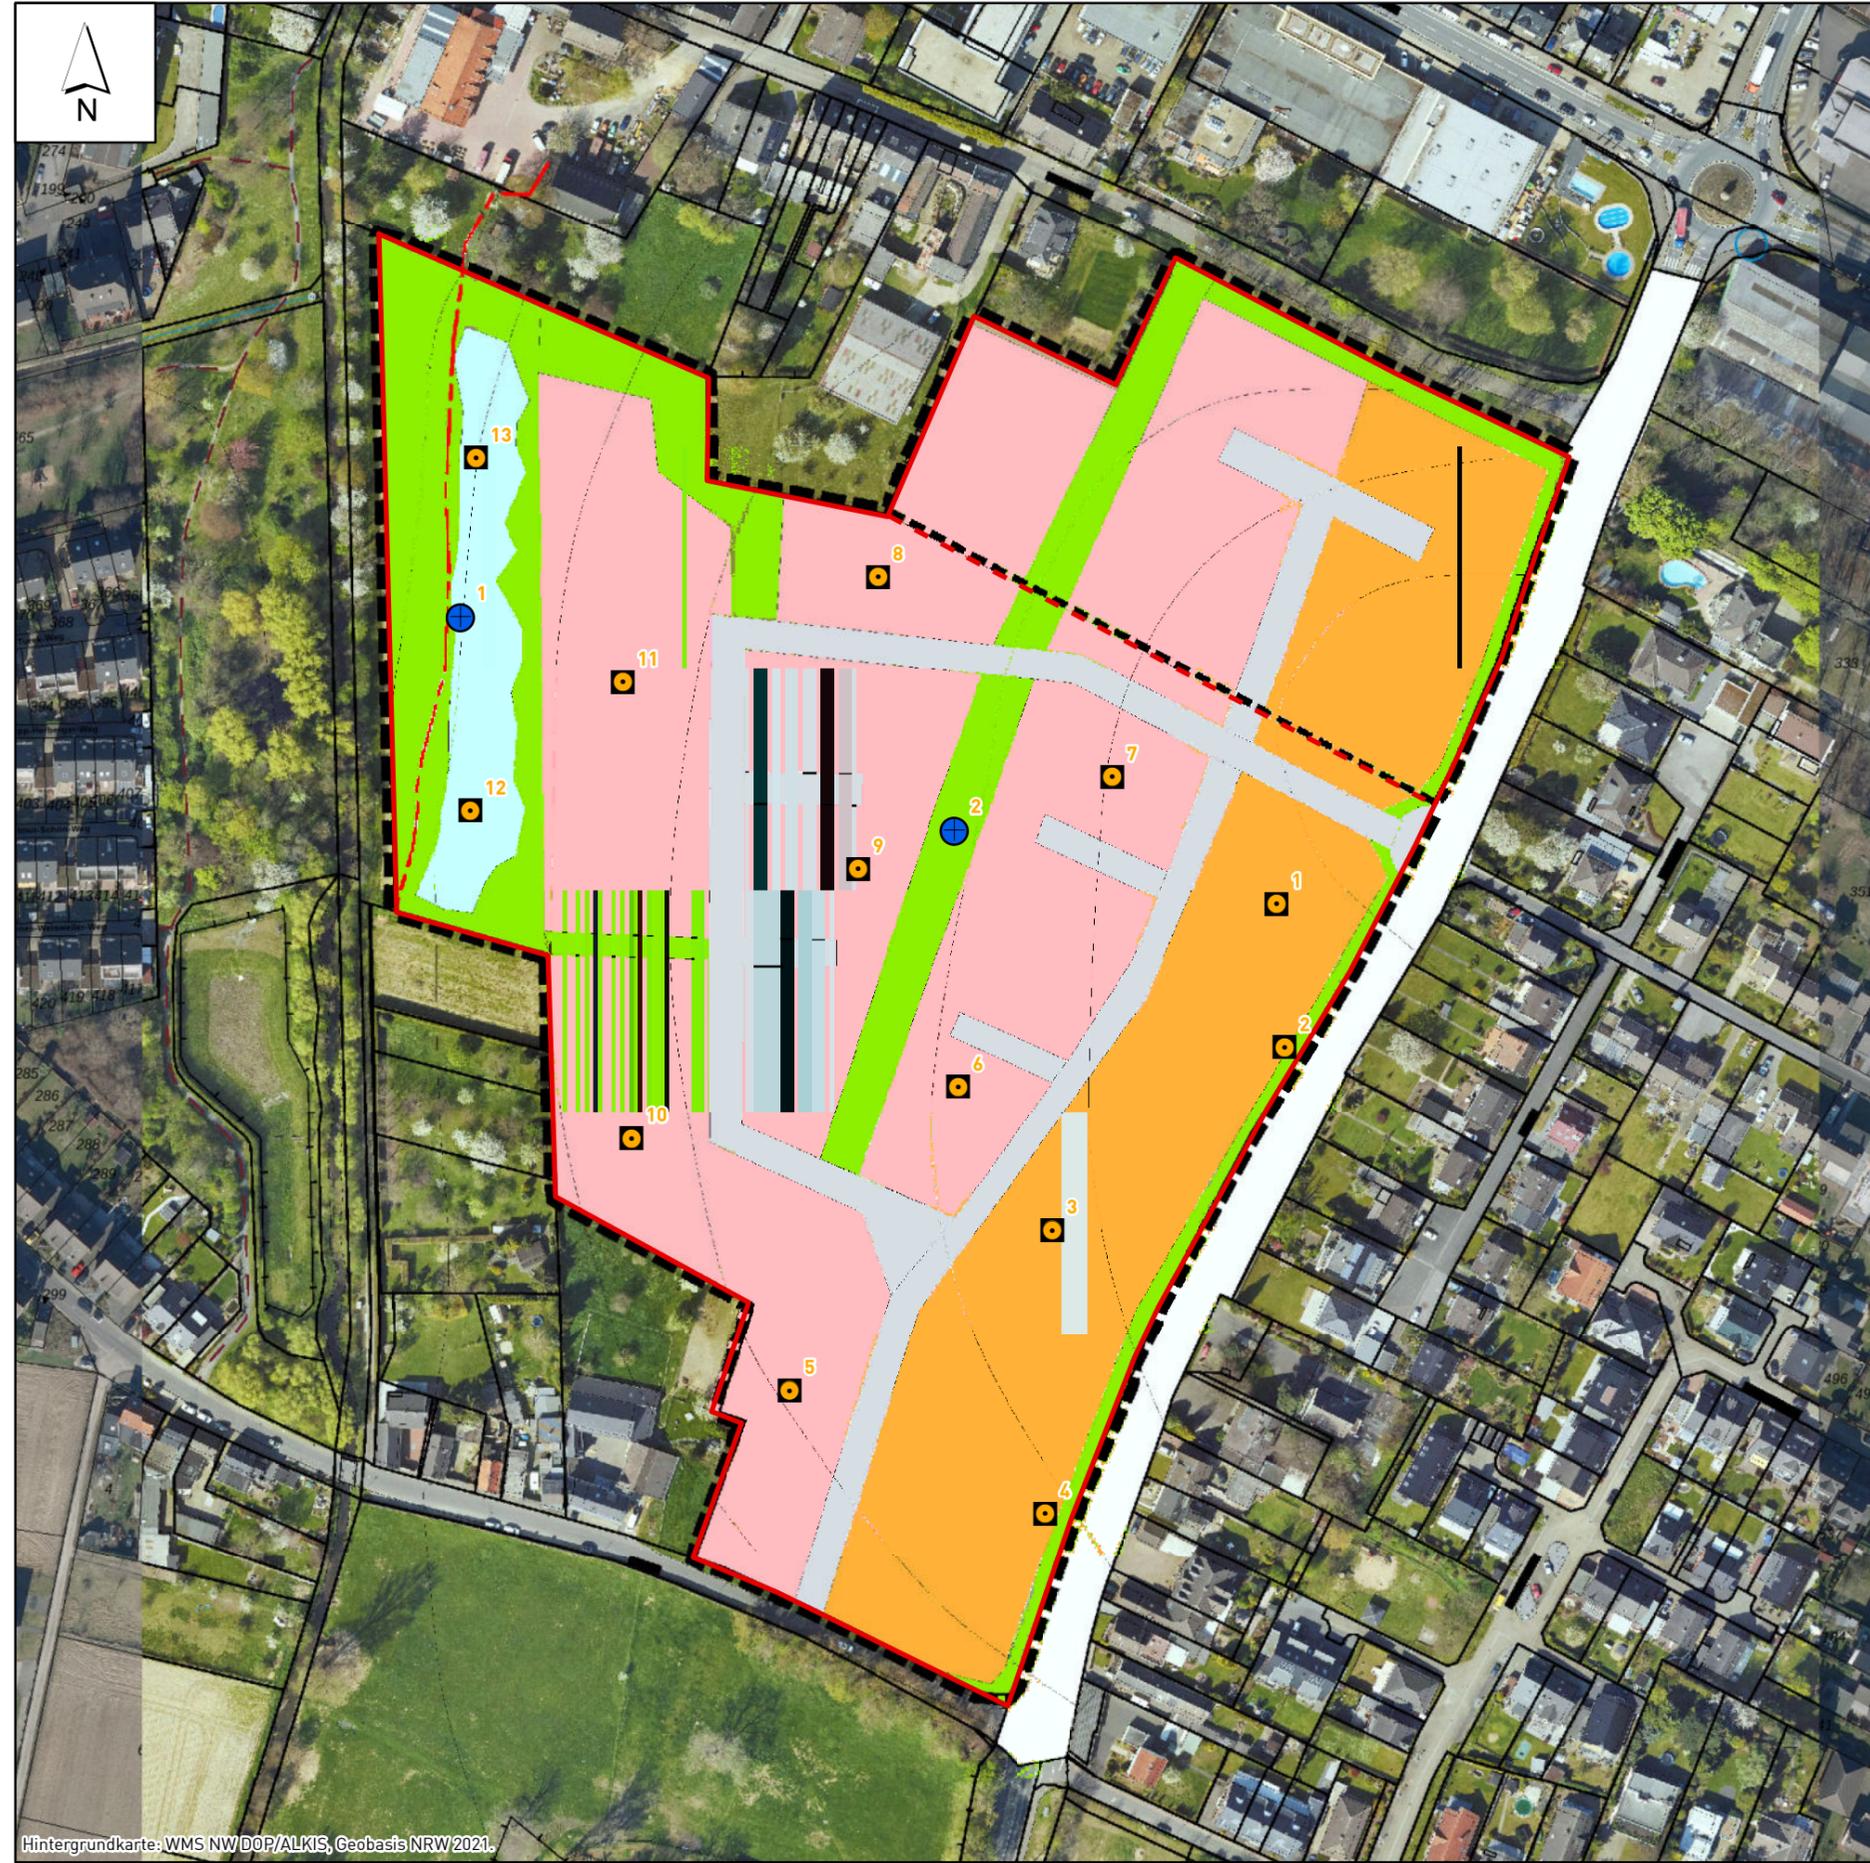
Lageplan Untersuchungsprogramm

Die Festlegung der Bohransatzpunkte erfolgte auf Grundlage der per E-Mail vom 10.05.2021 übersandten Entwurfsplanung. Die Lage der Ansatzpunkte ist aus dem Lageplan der Anlage 1.2 ersichtlich.

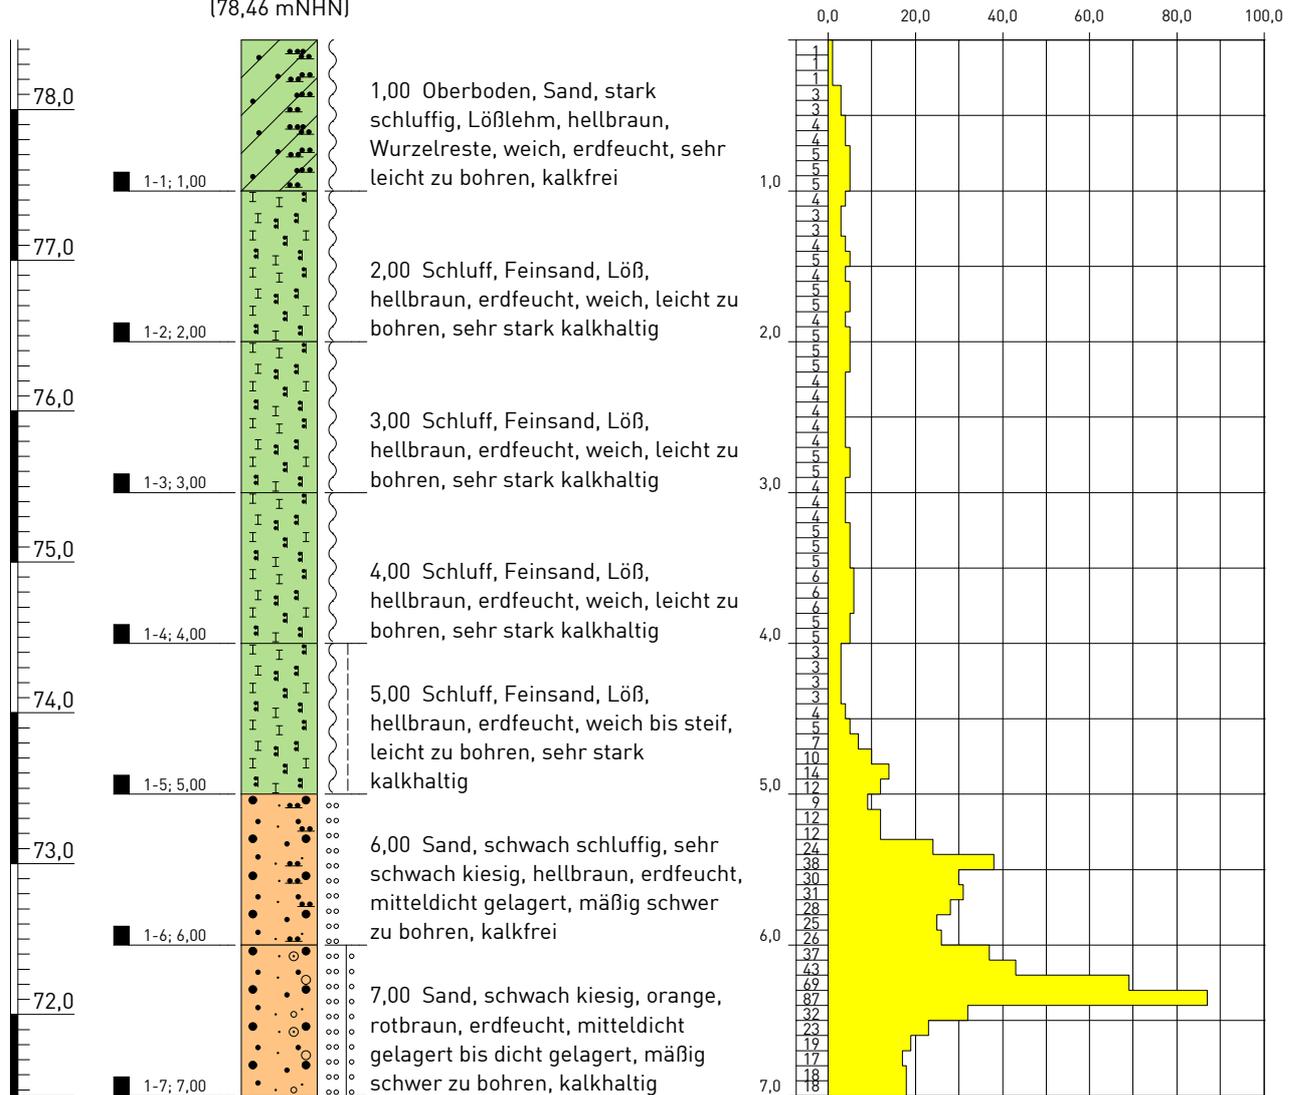
RKS 1
(78,46 mNHN)

Projekt: Rommerskirchen KBE		
Bohrung: RKS 1		
Auftraggeber: NRW.URBAN		
Bohrfirma: geo-id GmbH		
Bearbeiter: Sa, Me		
Datum: 02.06.2021		Ansatzhöhe: 78,46 mNHN
Anlage 2.1		Endtiefe: 7,00 m

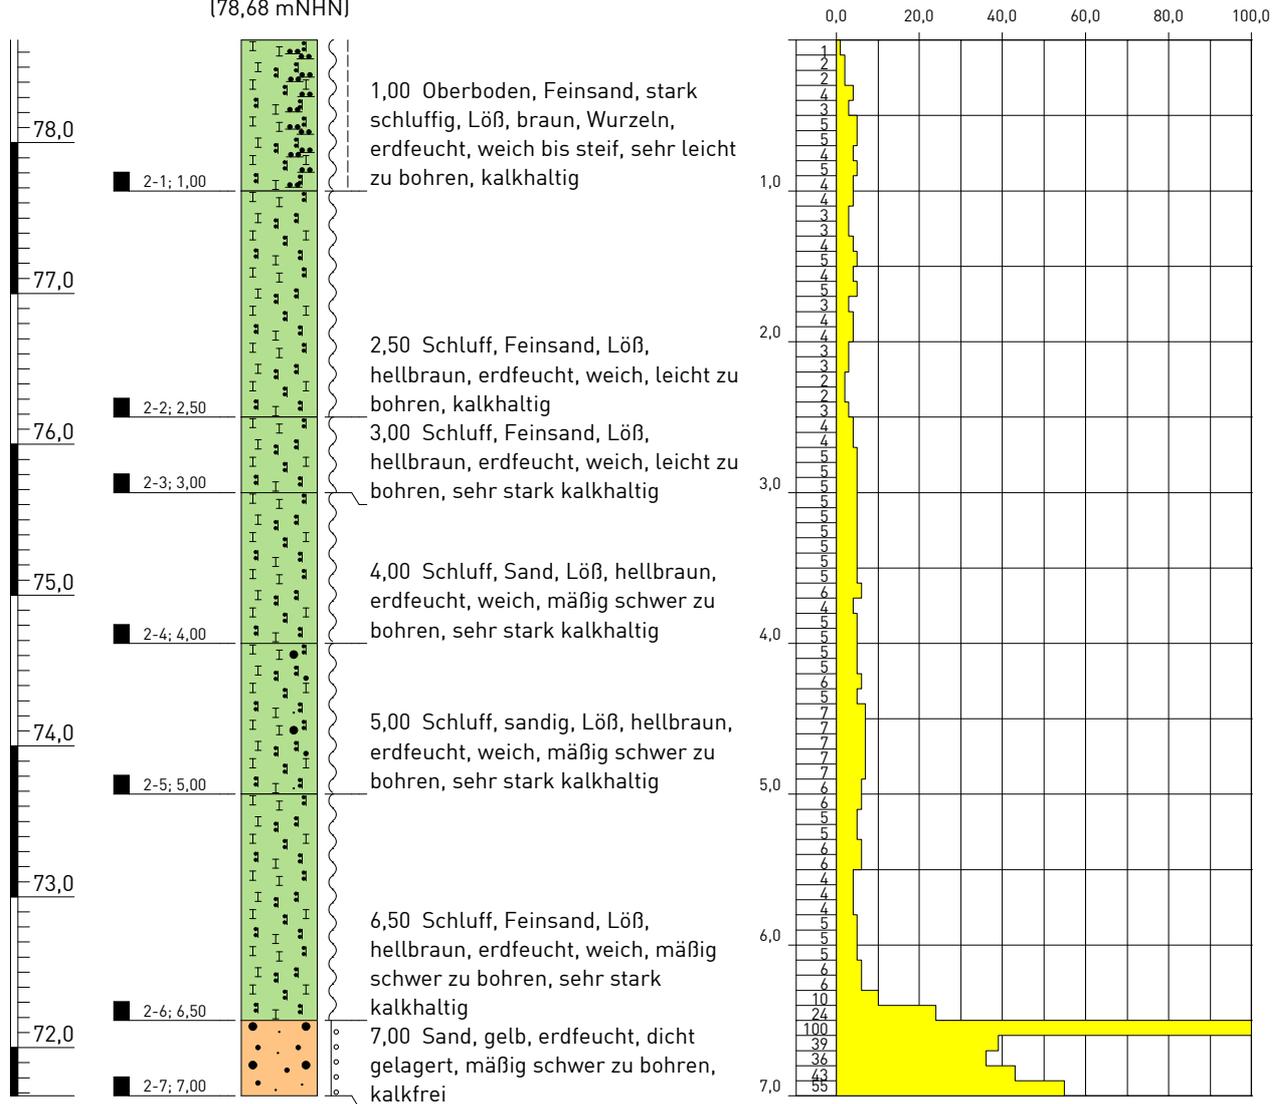
RKS 2
(78,68 mNHN)

Projekt: Rommerskirchen KBE		
Bohrung: RKS 2		
Auftraggeber: NRW.URBAN		
Bohrfirma: geo-id GmbH		
Bearbeiter: Sa, Me		
Datum: 01.06.2021		Ansatzhöhe: 78,68 mNHN
Anlage 2.1		Endtiefe: 7,00 m

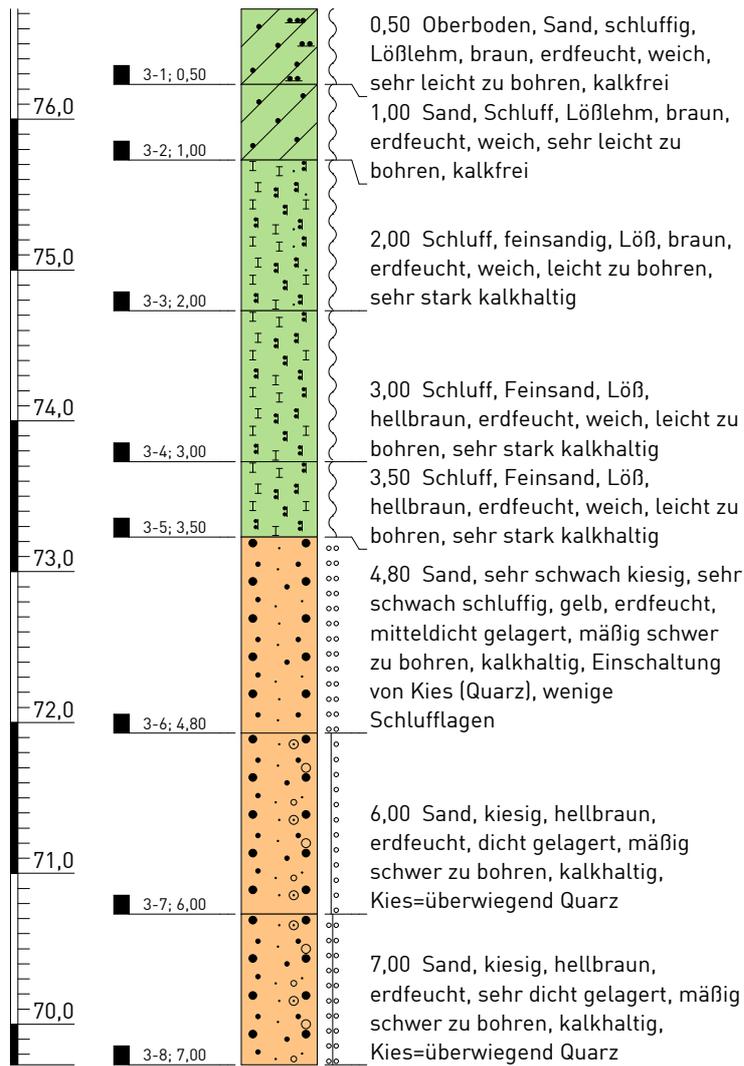
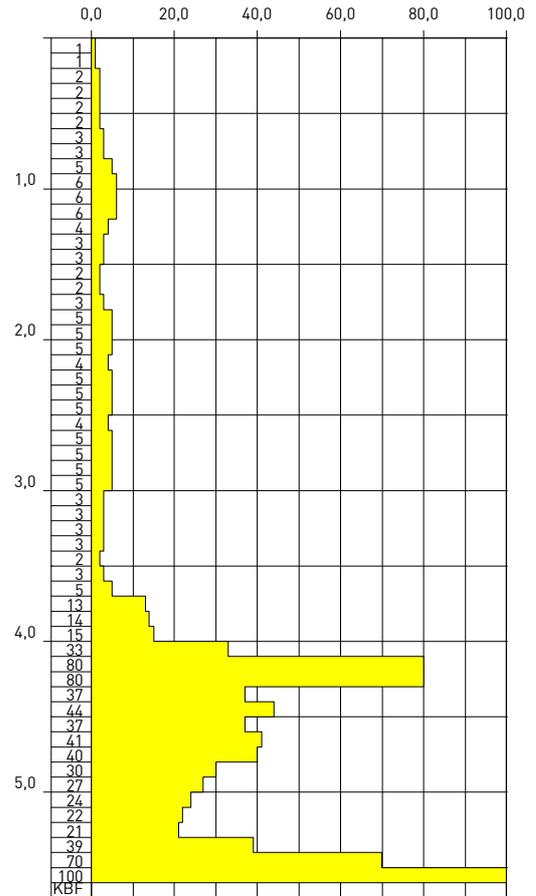
RKS 3
(76,73 mNHN)

Projekt: Rommerskirchen KBE			
Bohrung: RKS 3			
Auftraggeber: NRW.URBAN			
Bohrfirma: geo-id GmbH			
Bearbeiter: Sa, Me			
Datum: 01.06.2021	Anlage 2.1	Ansatzhöhe: 76,73 mNHN	Endtiefe: 7,00 m

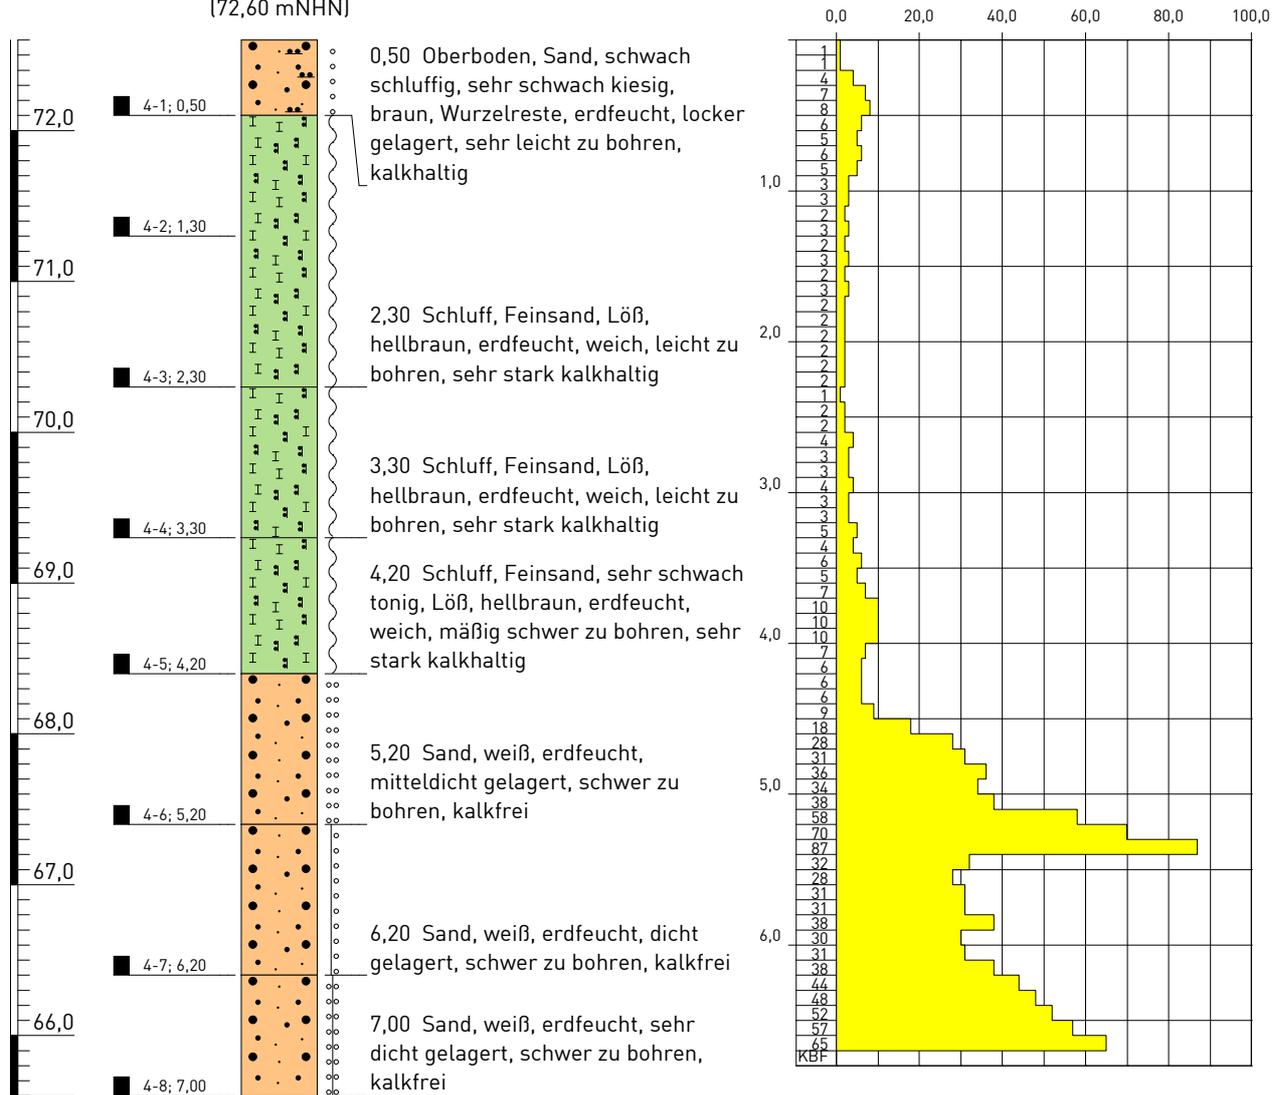
RKS 4
(72,60 mNHN)

Projekt: Rommerskirchen KBE		
Bohrung: RKS 4		
Auftraggeber: NRW.URBAN		
Bohrfirma: geo-id GmbH		
Bearbeiter: Sa, Me		
Datum: 01.06.2021		Ansatzhöhe: 72,60 mNHN
Anlage 2.1		Endtiefe: 7,00 m

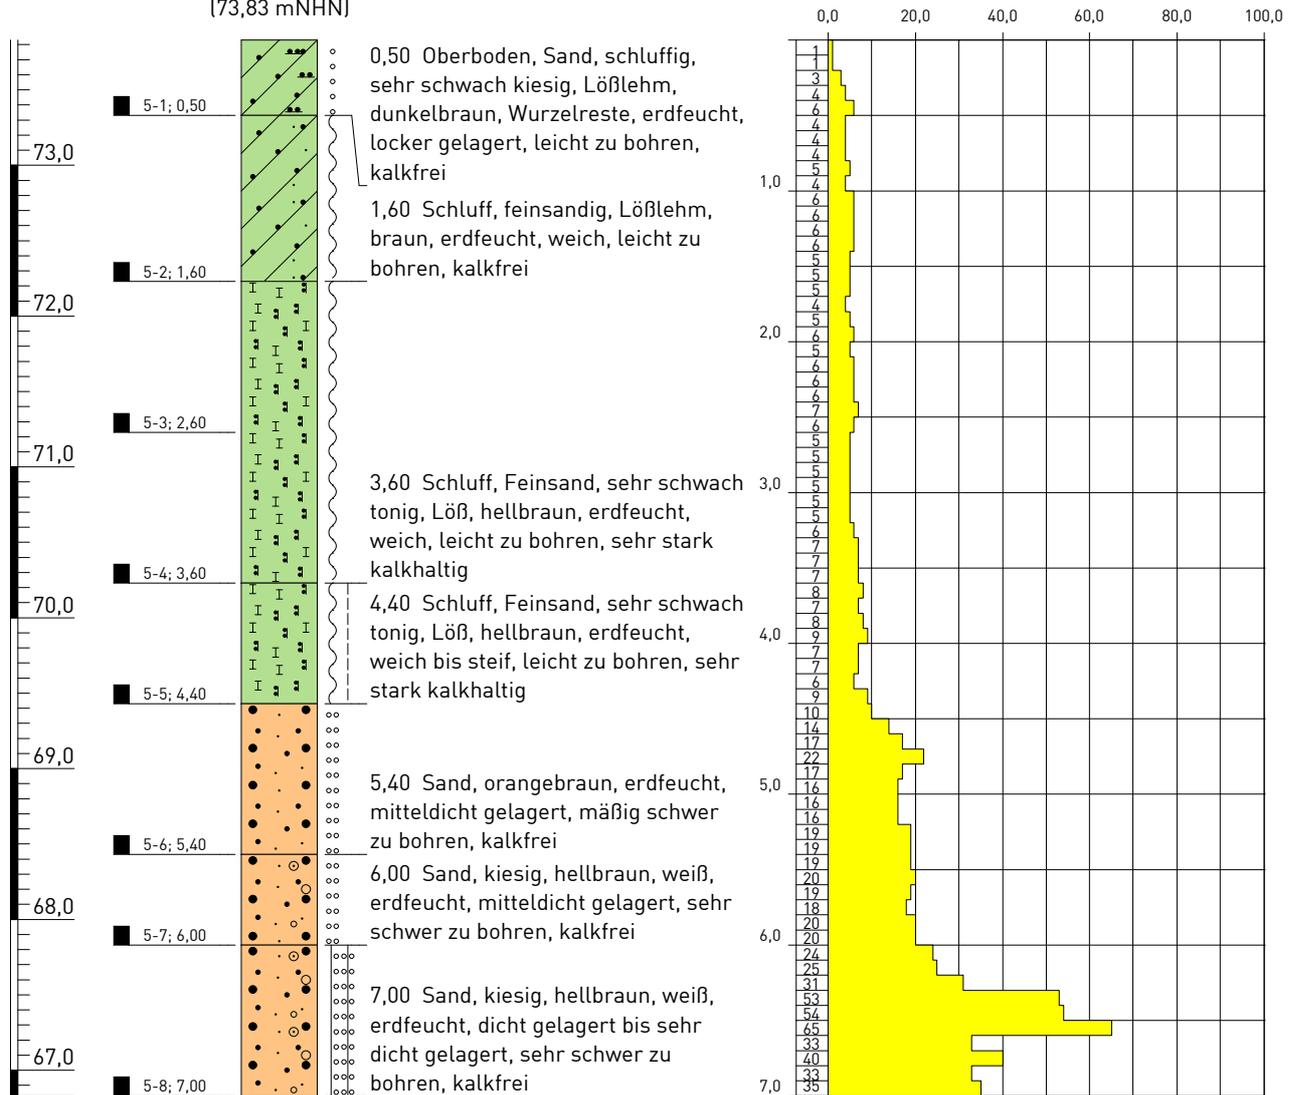
RKS 5
(73,83 mNHN)

Projekt: Rommerskirchen KBE		
Bohrung: RKS 5		
Auftraggeber: NRW.URBAN		
Bohrfirma: geo-id GmbH		
Bearbeiter: Oe, Sa		
Datum: 01.06.2021		Ansatzhöhe: 73,83 mNHN
Anlage 2.1	Endtiefe: 7,00 m

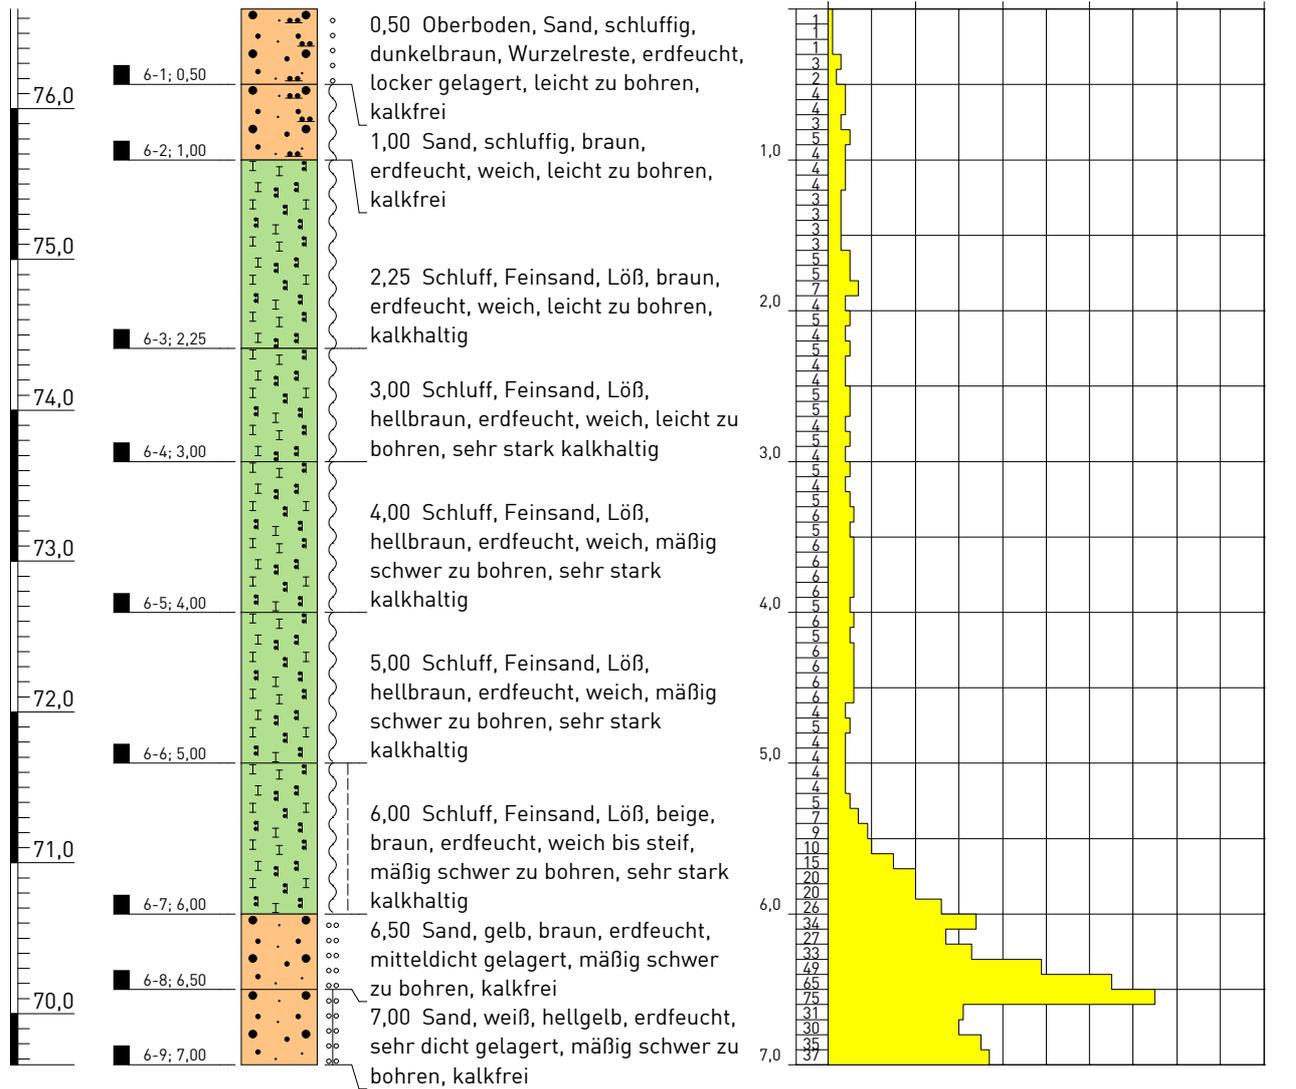
RKS 6
(76,66 mNHN)

Projekt: Rommerskirchen KBE		
Bohrung: RKS 6		
Auftraggeber: NRW.URBAN		
Bohrfirma: geo-id GmbH		
Bearbeiter: Sa, Me		
Datum: 01.06.2021		Ansatzhöhe: 76,66 mNHN
Anlage 2.1		Endtiefe: 7,00 m

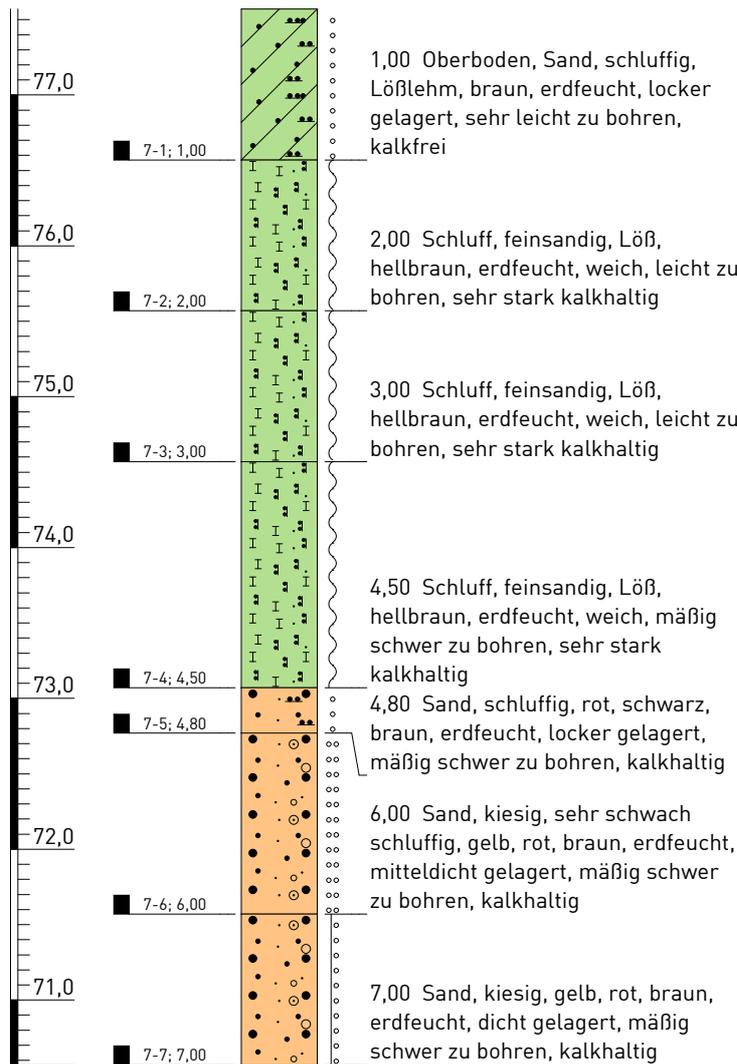
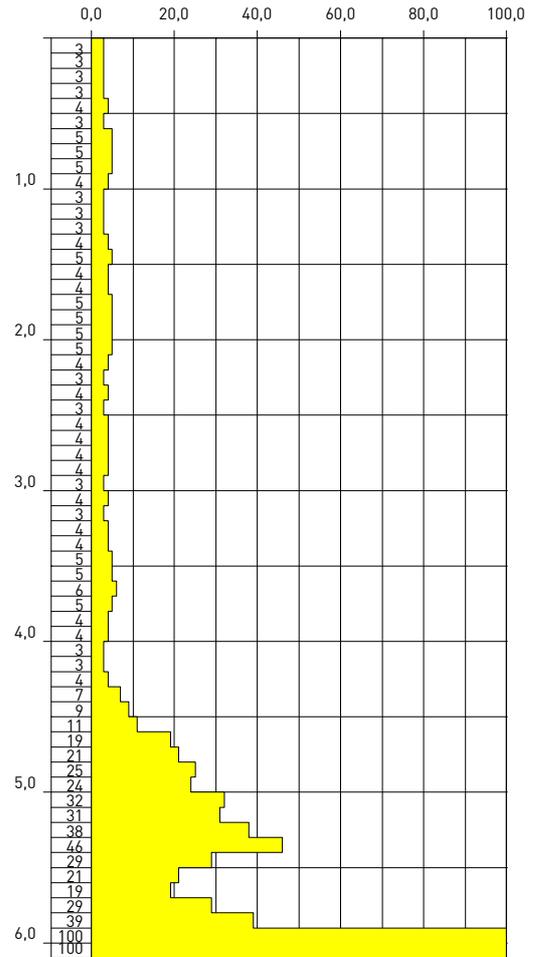
RKS 7
(77,57 mNHN)

Projekt: Rommerskirchen KBE		
Bohrung: RKS 7		
Auftraggeber: NRW.URBAN		
Bohrfirma: geo-id GmbH		
Bearbeiter: Sa, Me		
Datum: 02.06.2021		Ansatzhöhe: 77,57 mNHN
Anlage 2.1	Endtiefe: 7,00 m

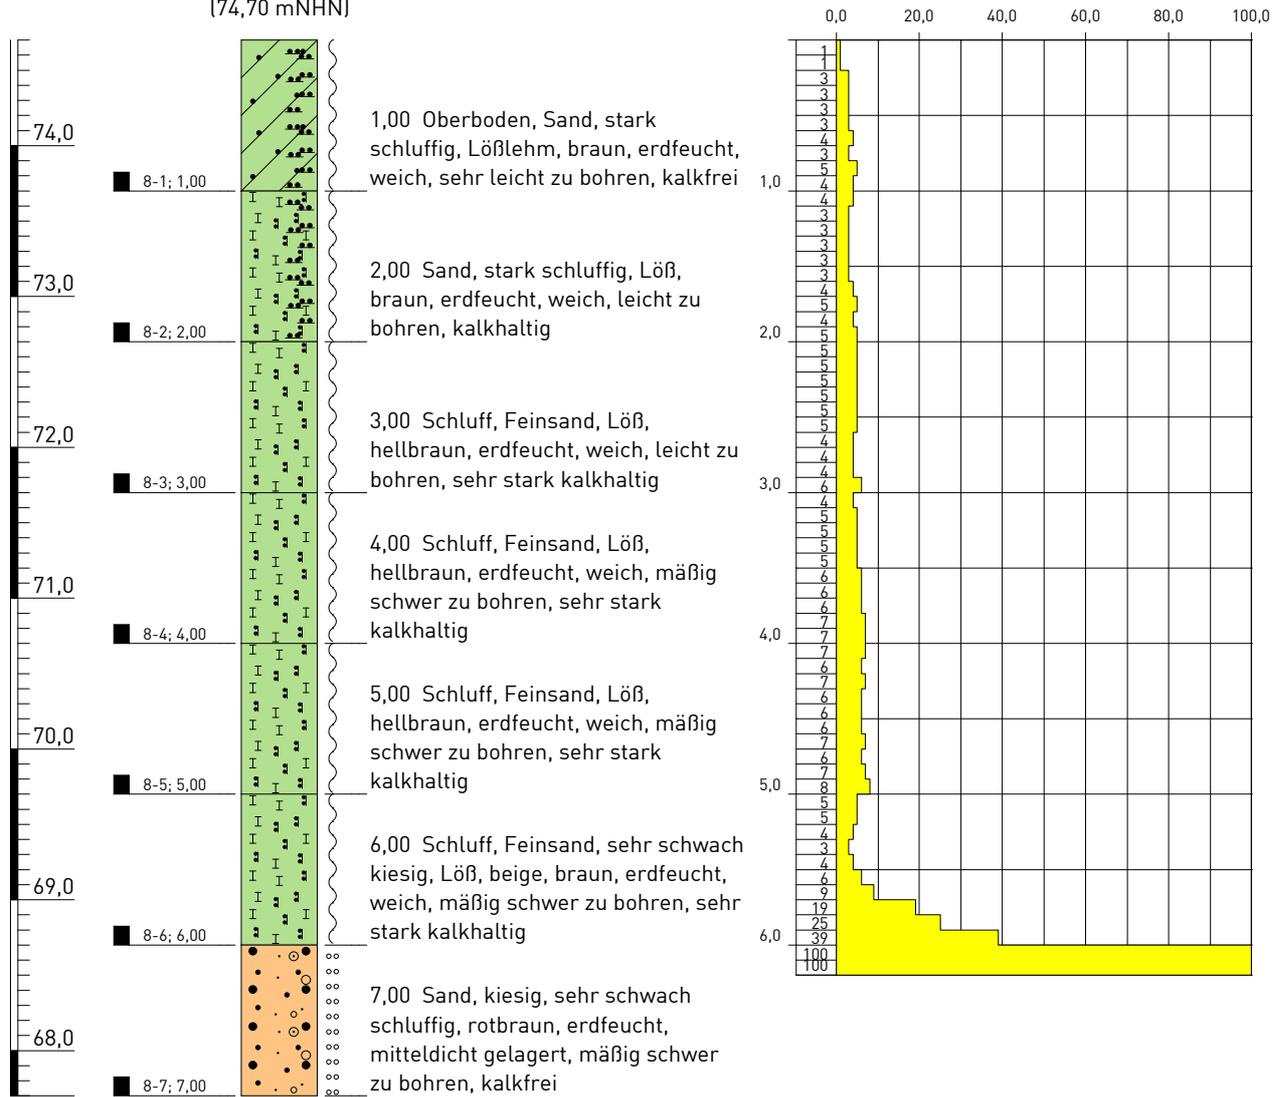
RKS 8
(74,70 mNHN)

Projekt: Rommreskirchen KBE		
Bohrung: RKS 8		
Auftraggeber: NRW.URBAN		
Bohrfirma: geo-id GmbH		
Bearbeiter: Sa, Me		
Datum: 02.06.2021	Anlage 2.1	Ansatzhöhe: 74,70 mNHN
		Endtiefe: 7,00 m

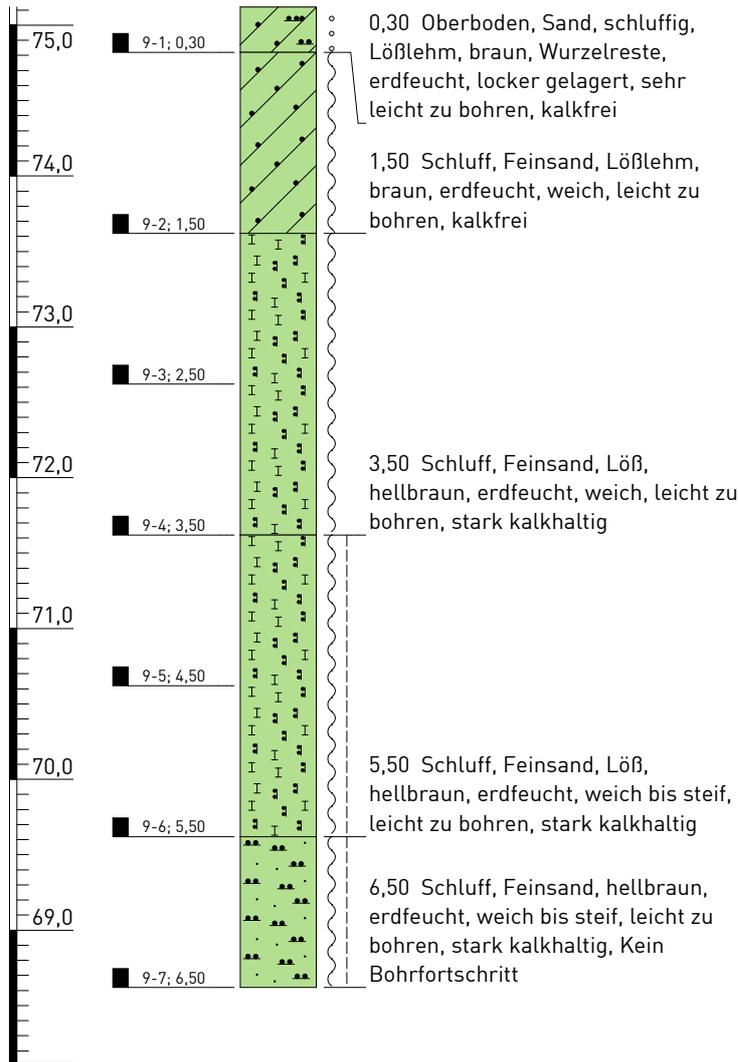
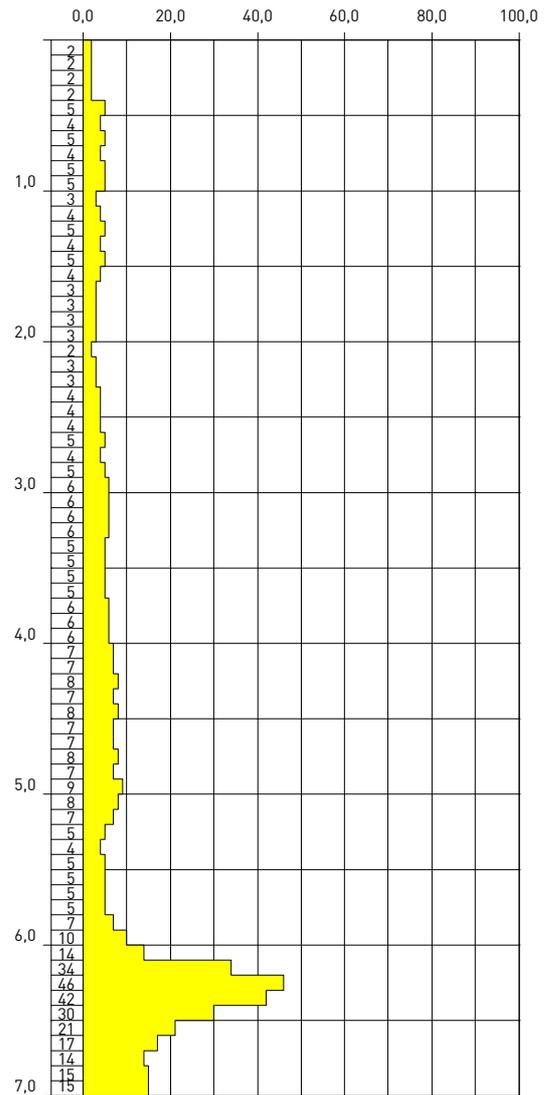
RKS 9
(75,12 mNHN)

Projekt: Rommerskirchen KBE		
Bohrung: RKS 9		
Auftraggeber: NRW.URBAN		
Bohrfirma: geo-id GmbH		
Bearbeiter: Sa, Me		
Datum: 02.06.2021		Ansatzhöhe: 75,12 mNHN
Anlage 2.1	Endtiefe: 6,50 m

Von den fünfzehn Rammkernsondierungen konnten 12 Stück bis in die geplante Tiefe von 7 m u. GOK abgeteuft werden. Die RKS 9 wurde in 6,5 m Tiefe wegen Bohrhindernissen abgebrochen. Die Rammkernsondierungen für die Versickerungsversuche wurden in einer

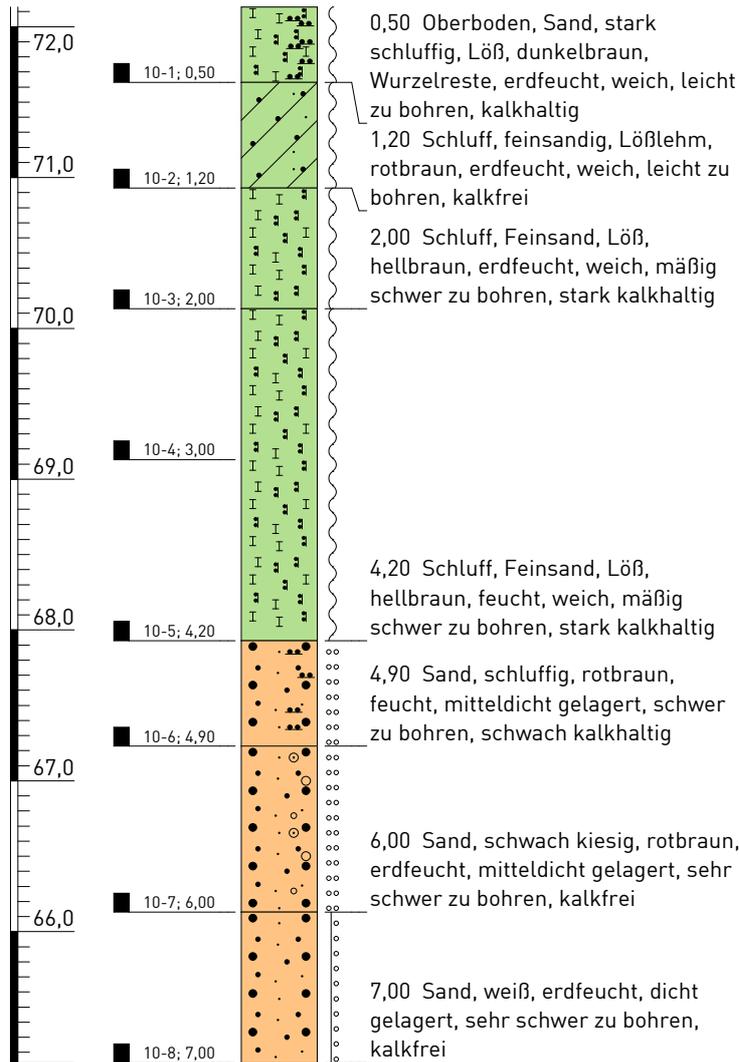
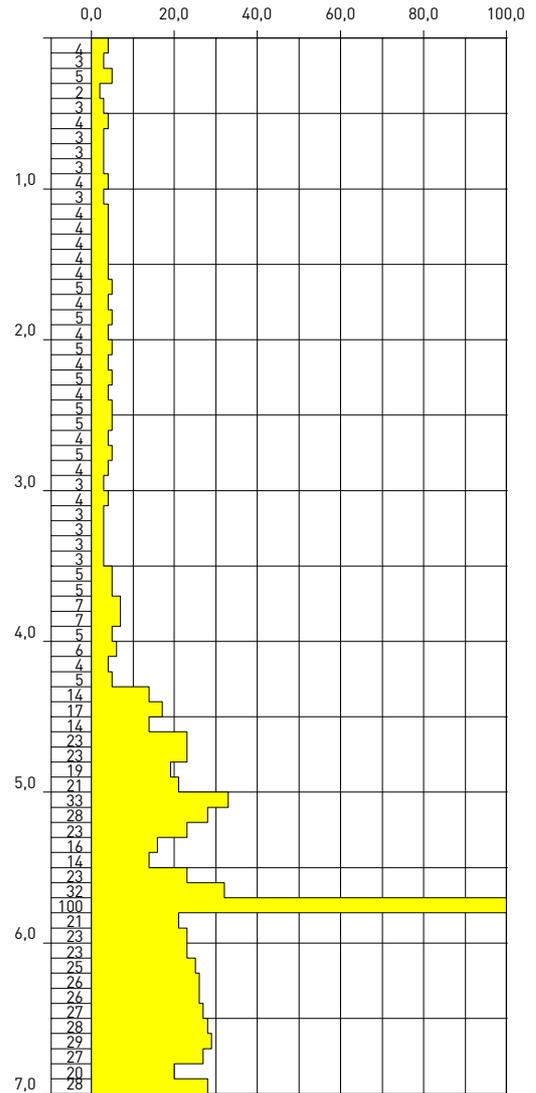
RKS 10
(72,13 mNHN)

Projekt: Rommerskirchen KBE		
Bohrung: RKS 10		
Auftraggeber: NRW.URBAN		
Bohrfirma: geo-id GmbH		
Bearbeiter: Sa, Me		
Datum: 01.06.2021		Ansatzhöhe: 72,13 mNHN
Anlage 2.1	Endtiefe: 7,00 m

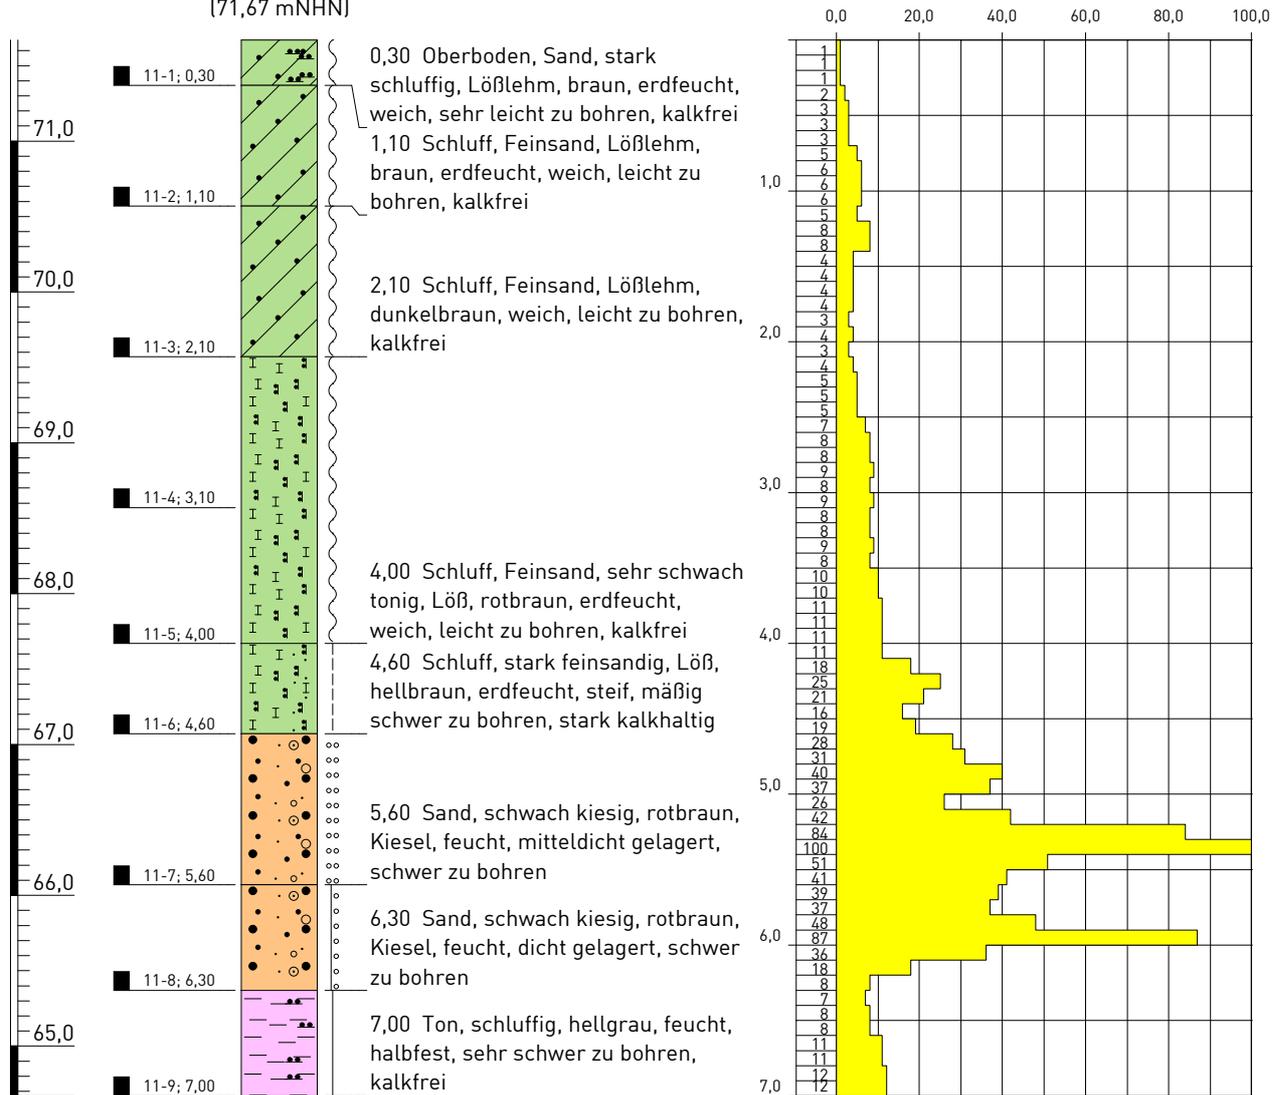
RKS 11
(71,67 mNHN)

Projekt: Rommerskirchen KBE		
Bohrung: RKS 11		
Auftraggeber: NRW.URBAN		
Bohrfirma: geo-id GmbH		
Bearbeiter: Oe, Sa		
Datum: 02.06.2021		Ansatzhöhe: 71,67 mNHN
Anlage 2.1		Endtiefe: 7,00 m

Lokal (RKS 11) wurde innerhalb der Mittelterrasse vermutlich aus Flussablagerung stammender hell grauer schluffiger Ton (Schicht 4) erbohrt.

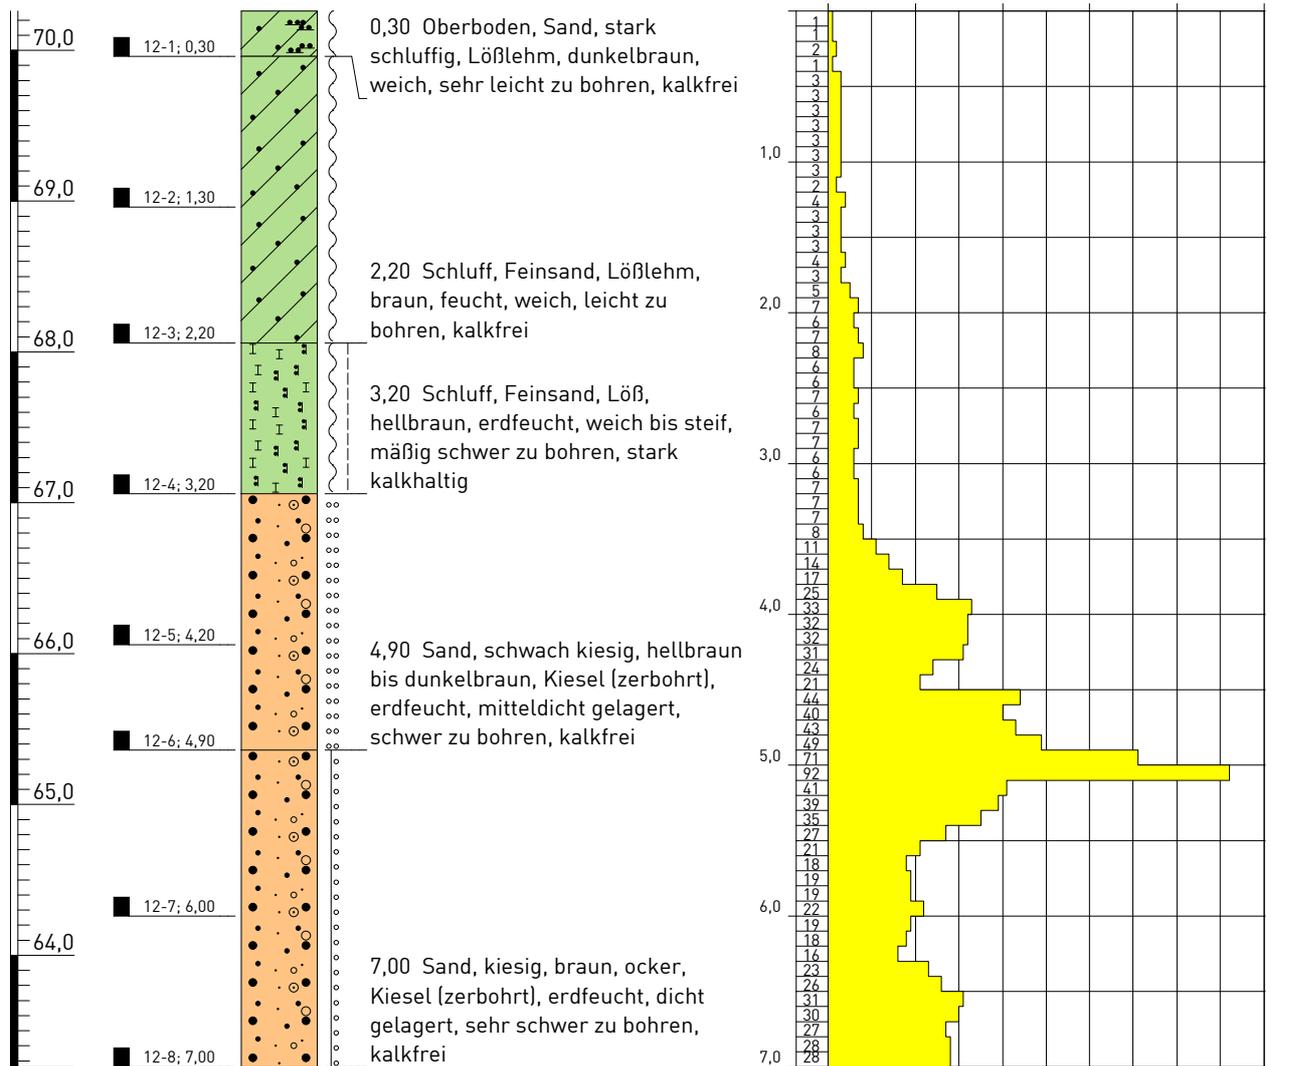
RKS 12
(70,26 mNHN)

Projekt: Rommerskirchen KBE		
Bohrung: RKS 12		
Auftraggeber: NRW.URBAN		
Bohrfirma: geo-id GmbH		
Bearbeiter: Sa, Me		
Datum: 02.06.2021		Ansatzhöhe: 70,26 mNHN
Anlage 2.1	Endtiefe: 7,00 m

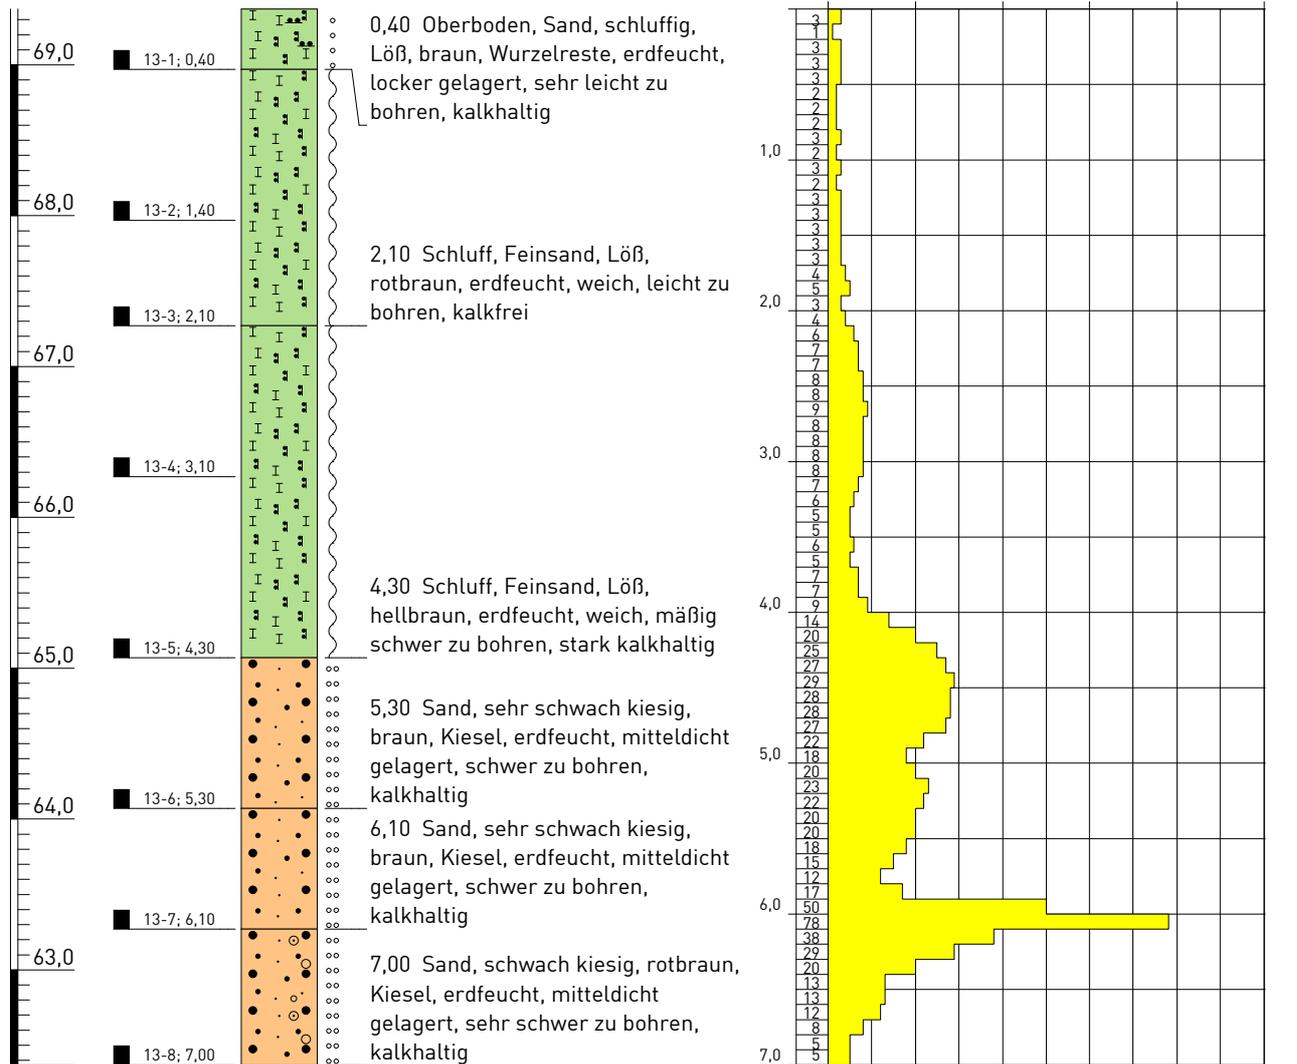
RKS 13
(69,37 mNHN)

Projekt: Rommerskirchen KBE		
Bohrung: RKS 13		
Auftraggeber: NRW.URBAN		
Bohrfirma: geo-id GmbH		
Bearbeiter: Sa, Me		
Datum: 02.06.2021		Ansatzhöhe: 69,37 mNHN
Anlage 2.1	Endtiefe: 7,00 m

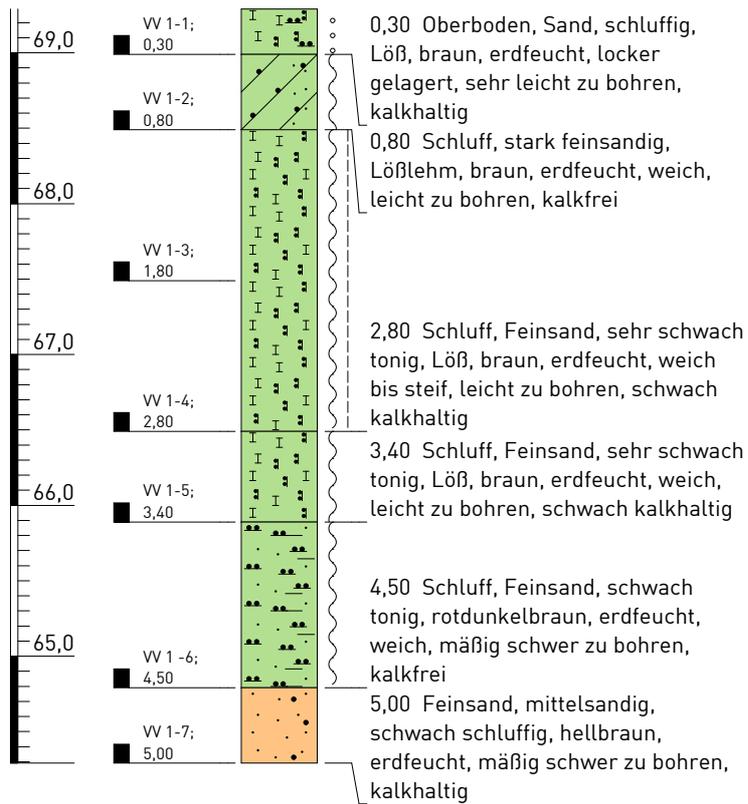
VV 1
(69,29 mNHN)

Projekt: Rommerskirchen KBE		
Bohrung: VV 1		
Auftraggeber: NRW.Urban		
Bohrfirma: geo-id GmbH		
Bearbeiter: Oe, Me		
Datum: 16.06.2021	Anlage 2.1	Ansatzhöhe: 69,29 mNHN
		Endtiefe: 5,00 m
