**Kooperative Baulandentwicklung
Rommerskirchen Gill,**

**Baugebiet zwischen Giller und
Bergheimer Straße**

Boden- und Baugrundgutachten

August 2021

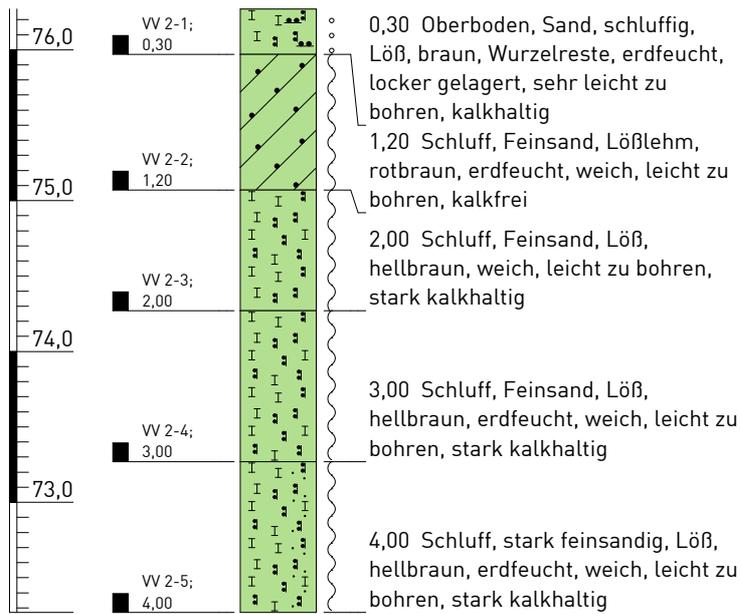
VV 2
(76,27 mNHN)

Projekt: Rommerskirchen KBE		
Bohrung: VV 2		
Auftraggeber: NRW.Urban		
Bohrfirma: geo-id GmbH		
Bearbeiter: Oe, Me	Ansatzhöhe: 76,27 mNHN	
Datum: 16.06.2021	Anlage 2.1	Endtiefe: 4,00 m

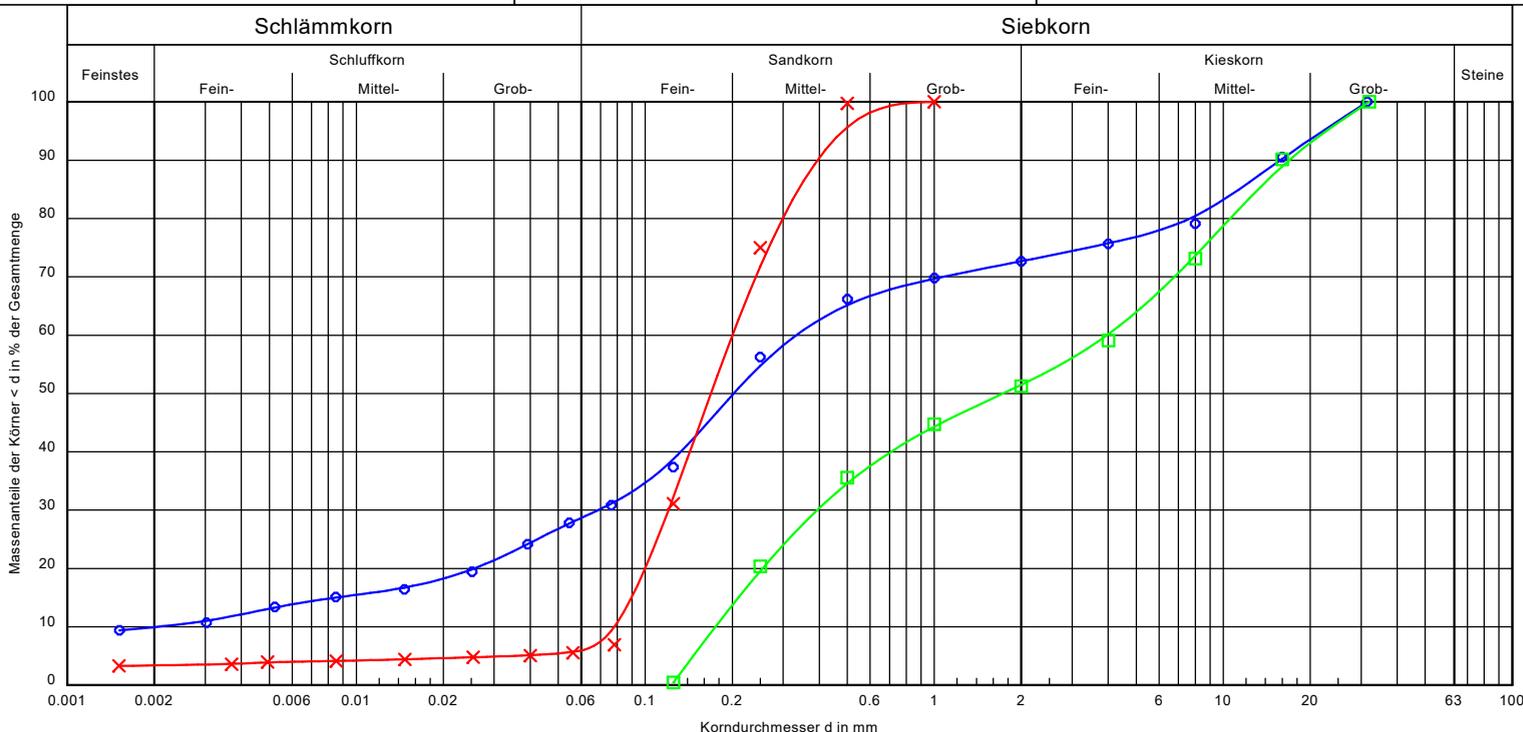
Arbeitsweise: DIN EN ISO 17892-4 Siebung und Schlämmung

Bezeichnung:	EP 1-6	MP 4-6/4-7	MP 3-7/3-8
Bodenart:	S, u, mg, t', fg', gg'	FS, mS	S, G
Tiefe:	2,5 - 3,5	4,2 - 6,2m	4,8 - 7,0m
Bodengruppe	SU*	ST	GI
Entnahmestelle:	RKS 1	RKS 4	RKS 3
Frostsicherheit:	F3	F1	F1
kf-Wert	$7,82 \cdot 10^{-7}$ (USBR)	$6,09 \cdot 10^{-5}$ (BEYER)	$9,34 \cdot 10^{-5}$ (SEILER)

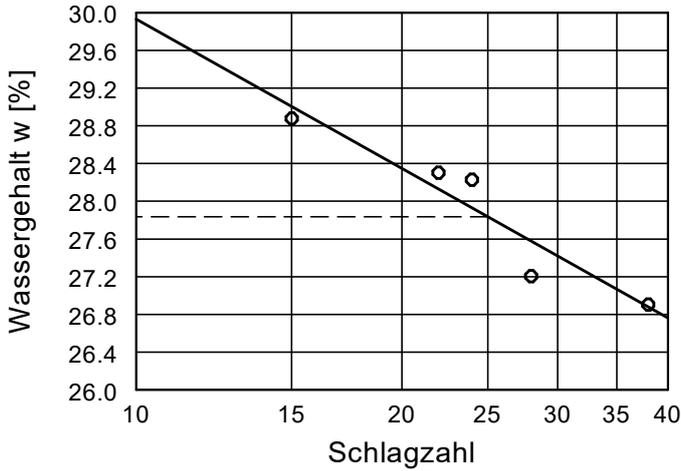
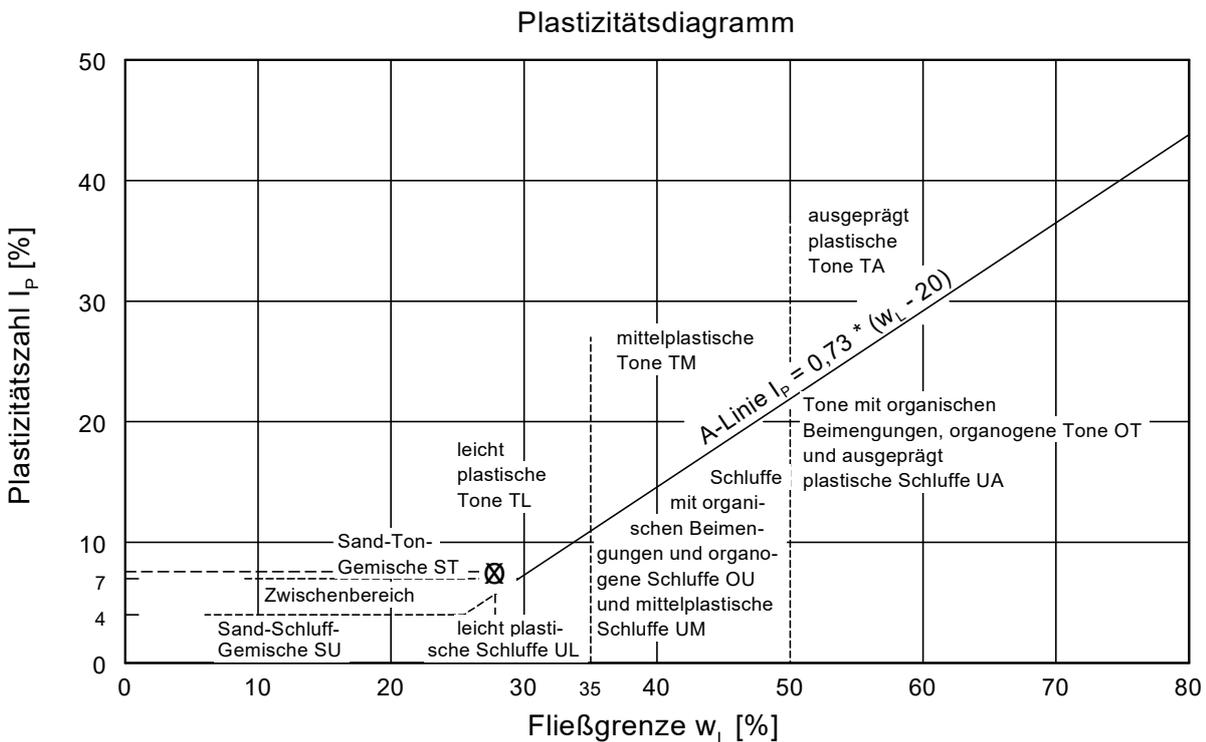
Wassergehalt $w =$	17.5 %
Fließgrenze $w_L =$	27.8 %
Ausrollgrenze $w_P =$	20.3 %
Plastizitätszahl $I_P =$	7.5 %
Konsistenzzahl $I_C =$	1.36

Zustandsgrenzen nach DIN EN ISO 17892-12

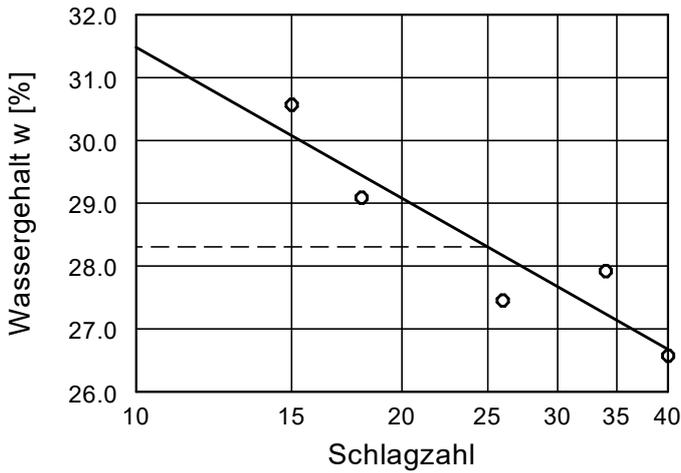
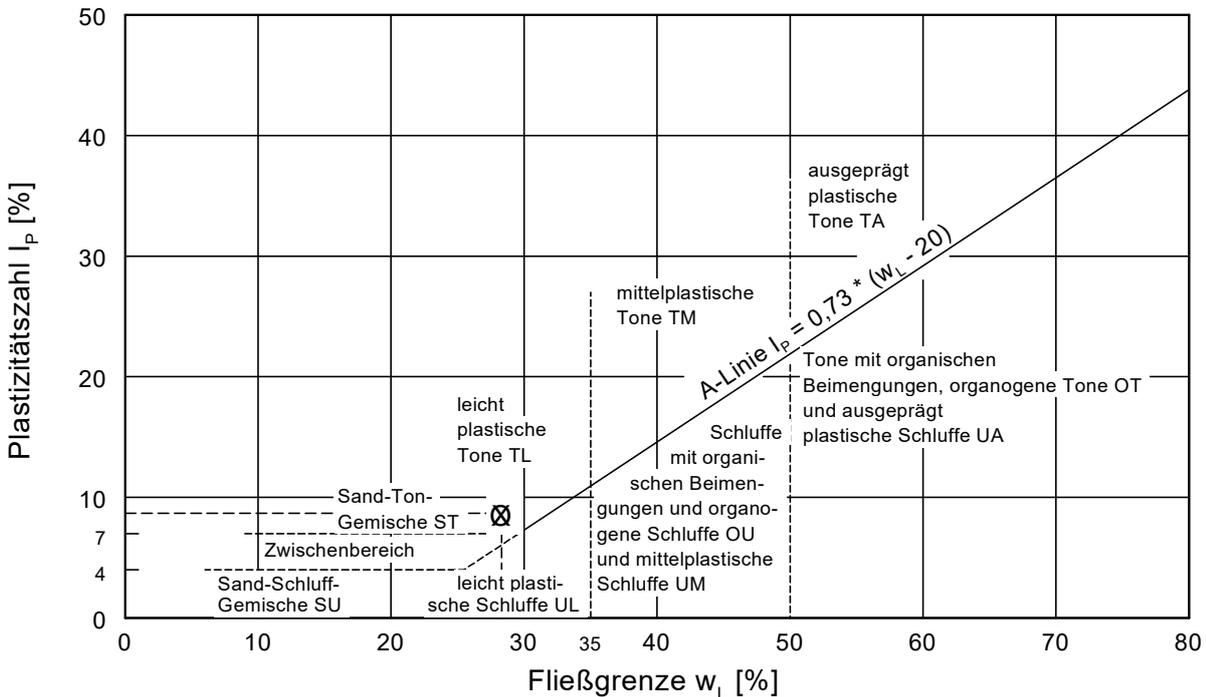
Wassergehalt $w = 17.4 \%$
 Fließgrenze $w_L = 28.3 \%$
 Ausrollgrenze $w_P = 19.6 \%$
 Plastizitätszahl $I_P = 8.7 \%$
 Konsistenzzahl $I_C = 1.25$

Zustandsgrenzen nach DIN EN ISO 17892-12

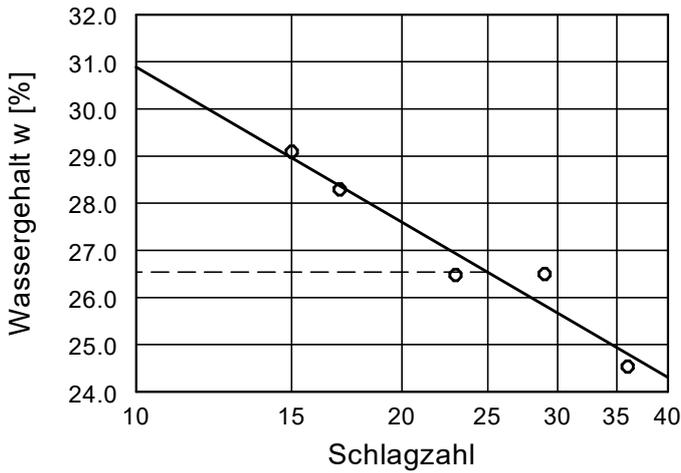
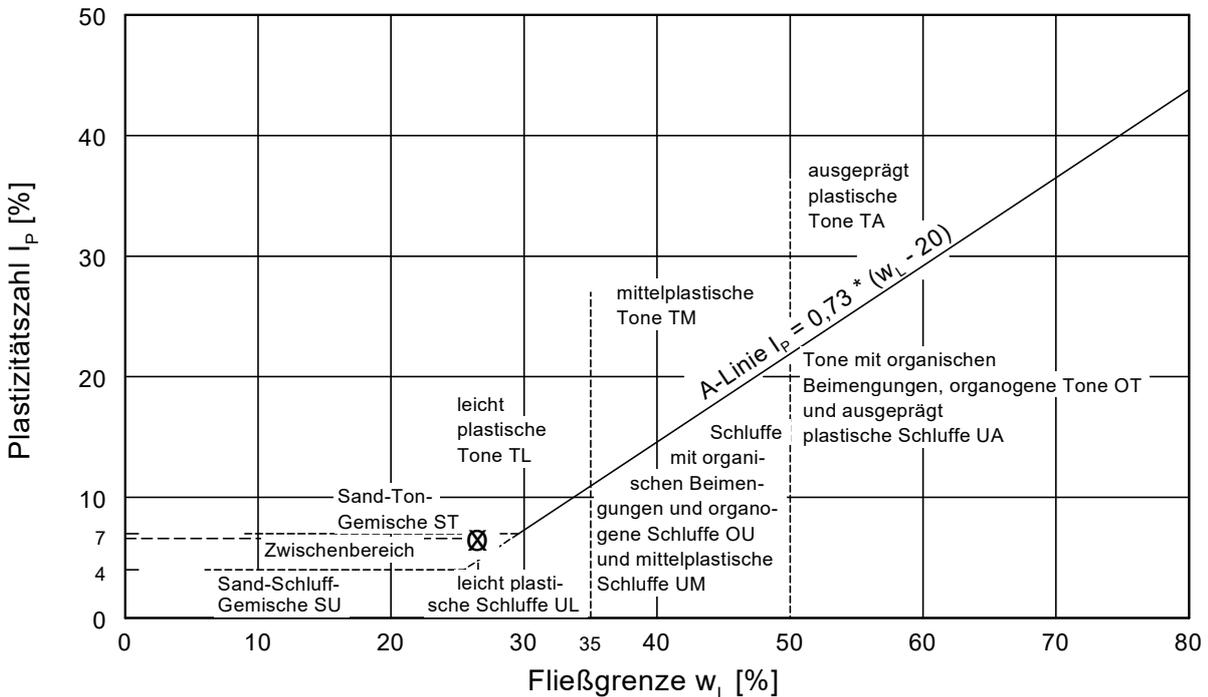
Wassergehalt $w = 20.6 \%$
 Fließgrenze $w_L = 26.5 \%$
 Ausrollgrenze $w_P = 19.9 \%$
 Plastizitätszahl $I_P = 6.6 \%$
 Konsistenzzahl $I_C = 0.90$

Zustandsgrenzen nach DIN EN ISO 17892-12

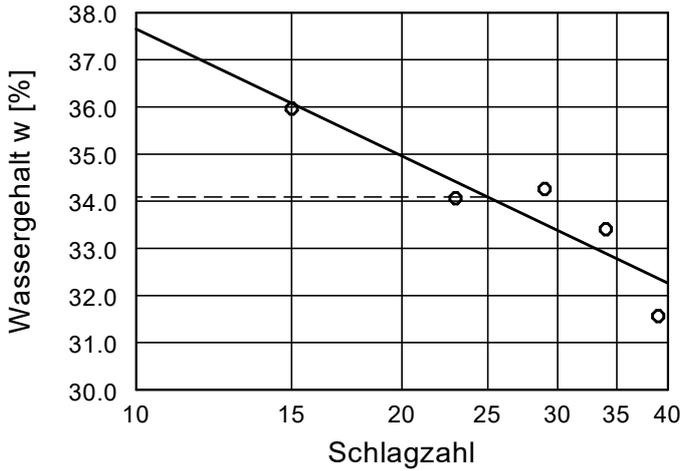
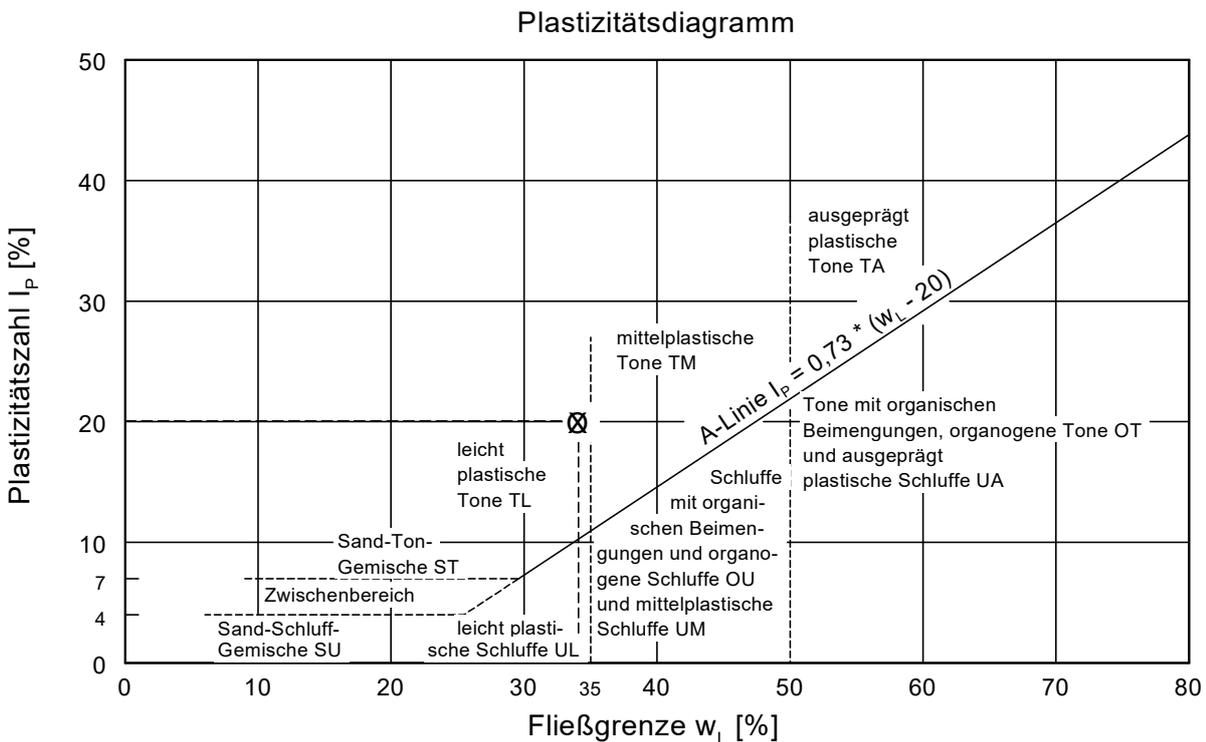
Wassergehalt w =	12.5 %
Fließgrenze w_L =	34.1 %
Ausrollgrenze w_P =	14.0 %
Plastizitätszahl I_P =	20.1 %
Konsistenzzahl I_C =	1.08

Zustandsgrenzen nach DIN EN ISO 17892-12

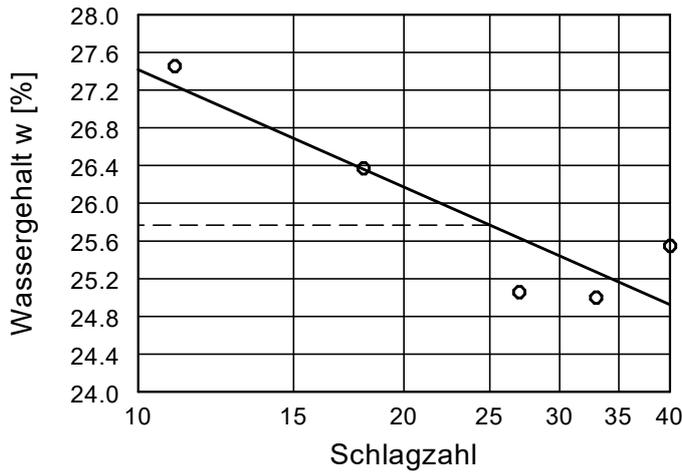
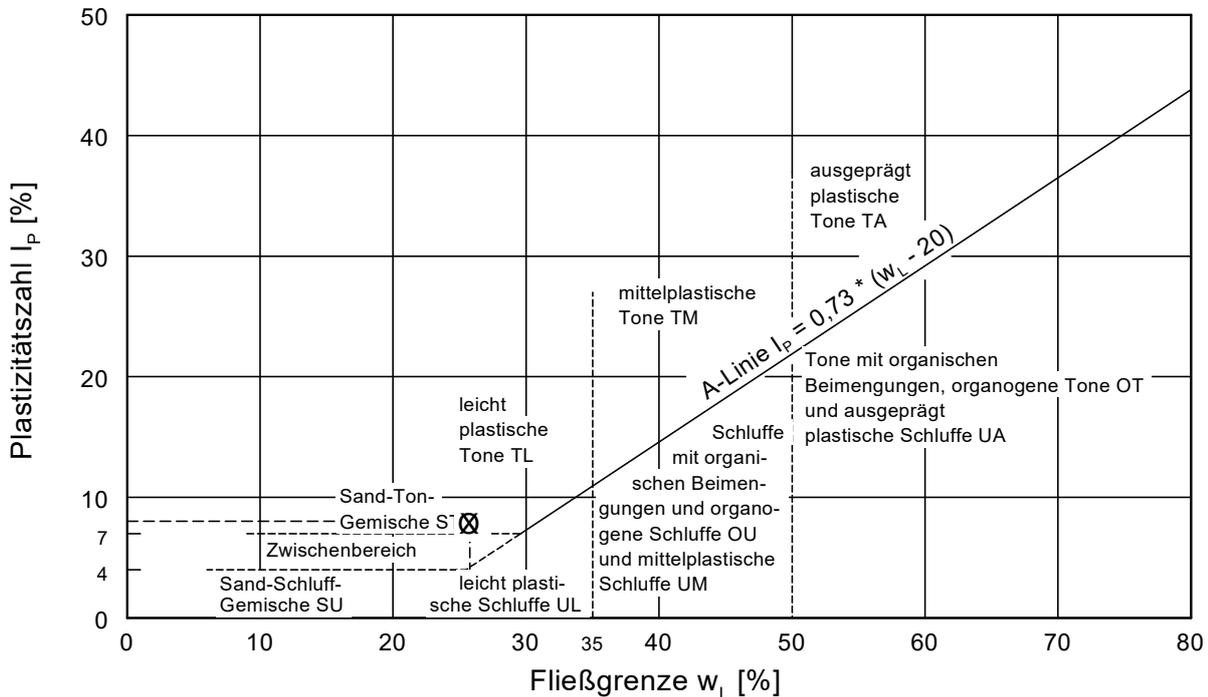
Wassergehalt w =	19.2 %
Fließgrenze w_L =	25.8 %
Ausrollgrenze w_P =	17.7 %
Plastizitätszahl I_P =	8.1 %
Konsistenzzahl I_C =	0.81
