**Bebauungsplan Nr. 964 I  
– Östlich Schloßstraße –**

**Gutachten zur Überwachung und  
Bewertung der bergbaulichen Erkundungsmaßnahme  
Bereich östlich Schloßstraße**

(Grundbaulabor Bochum GLB, 18.03.2019)

B-Plangebiet Nr. 964 (Teilweise)  
Schloßstraße  
44795 Bochum

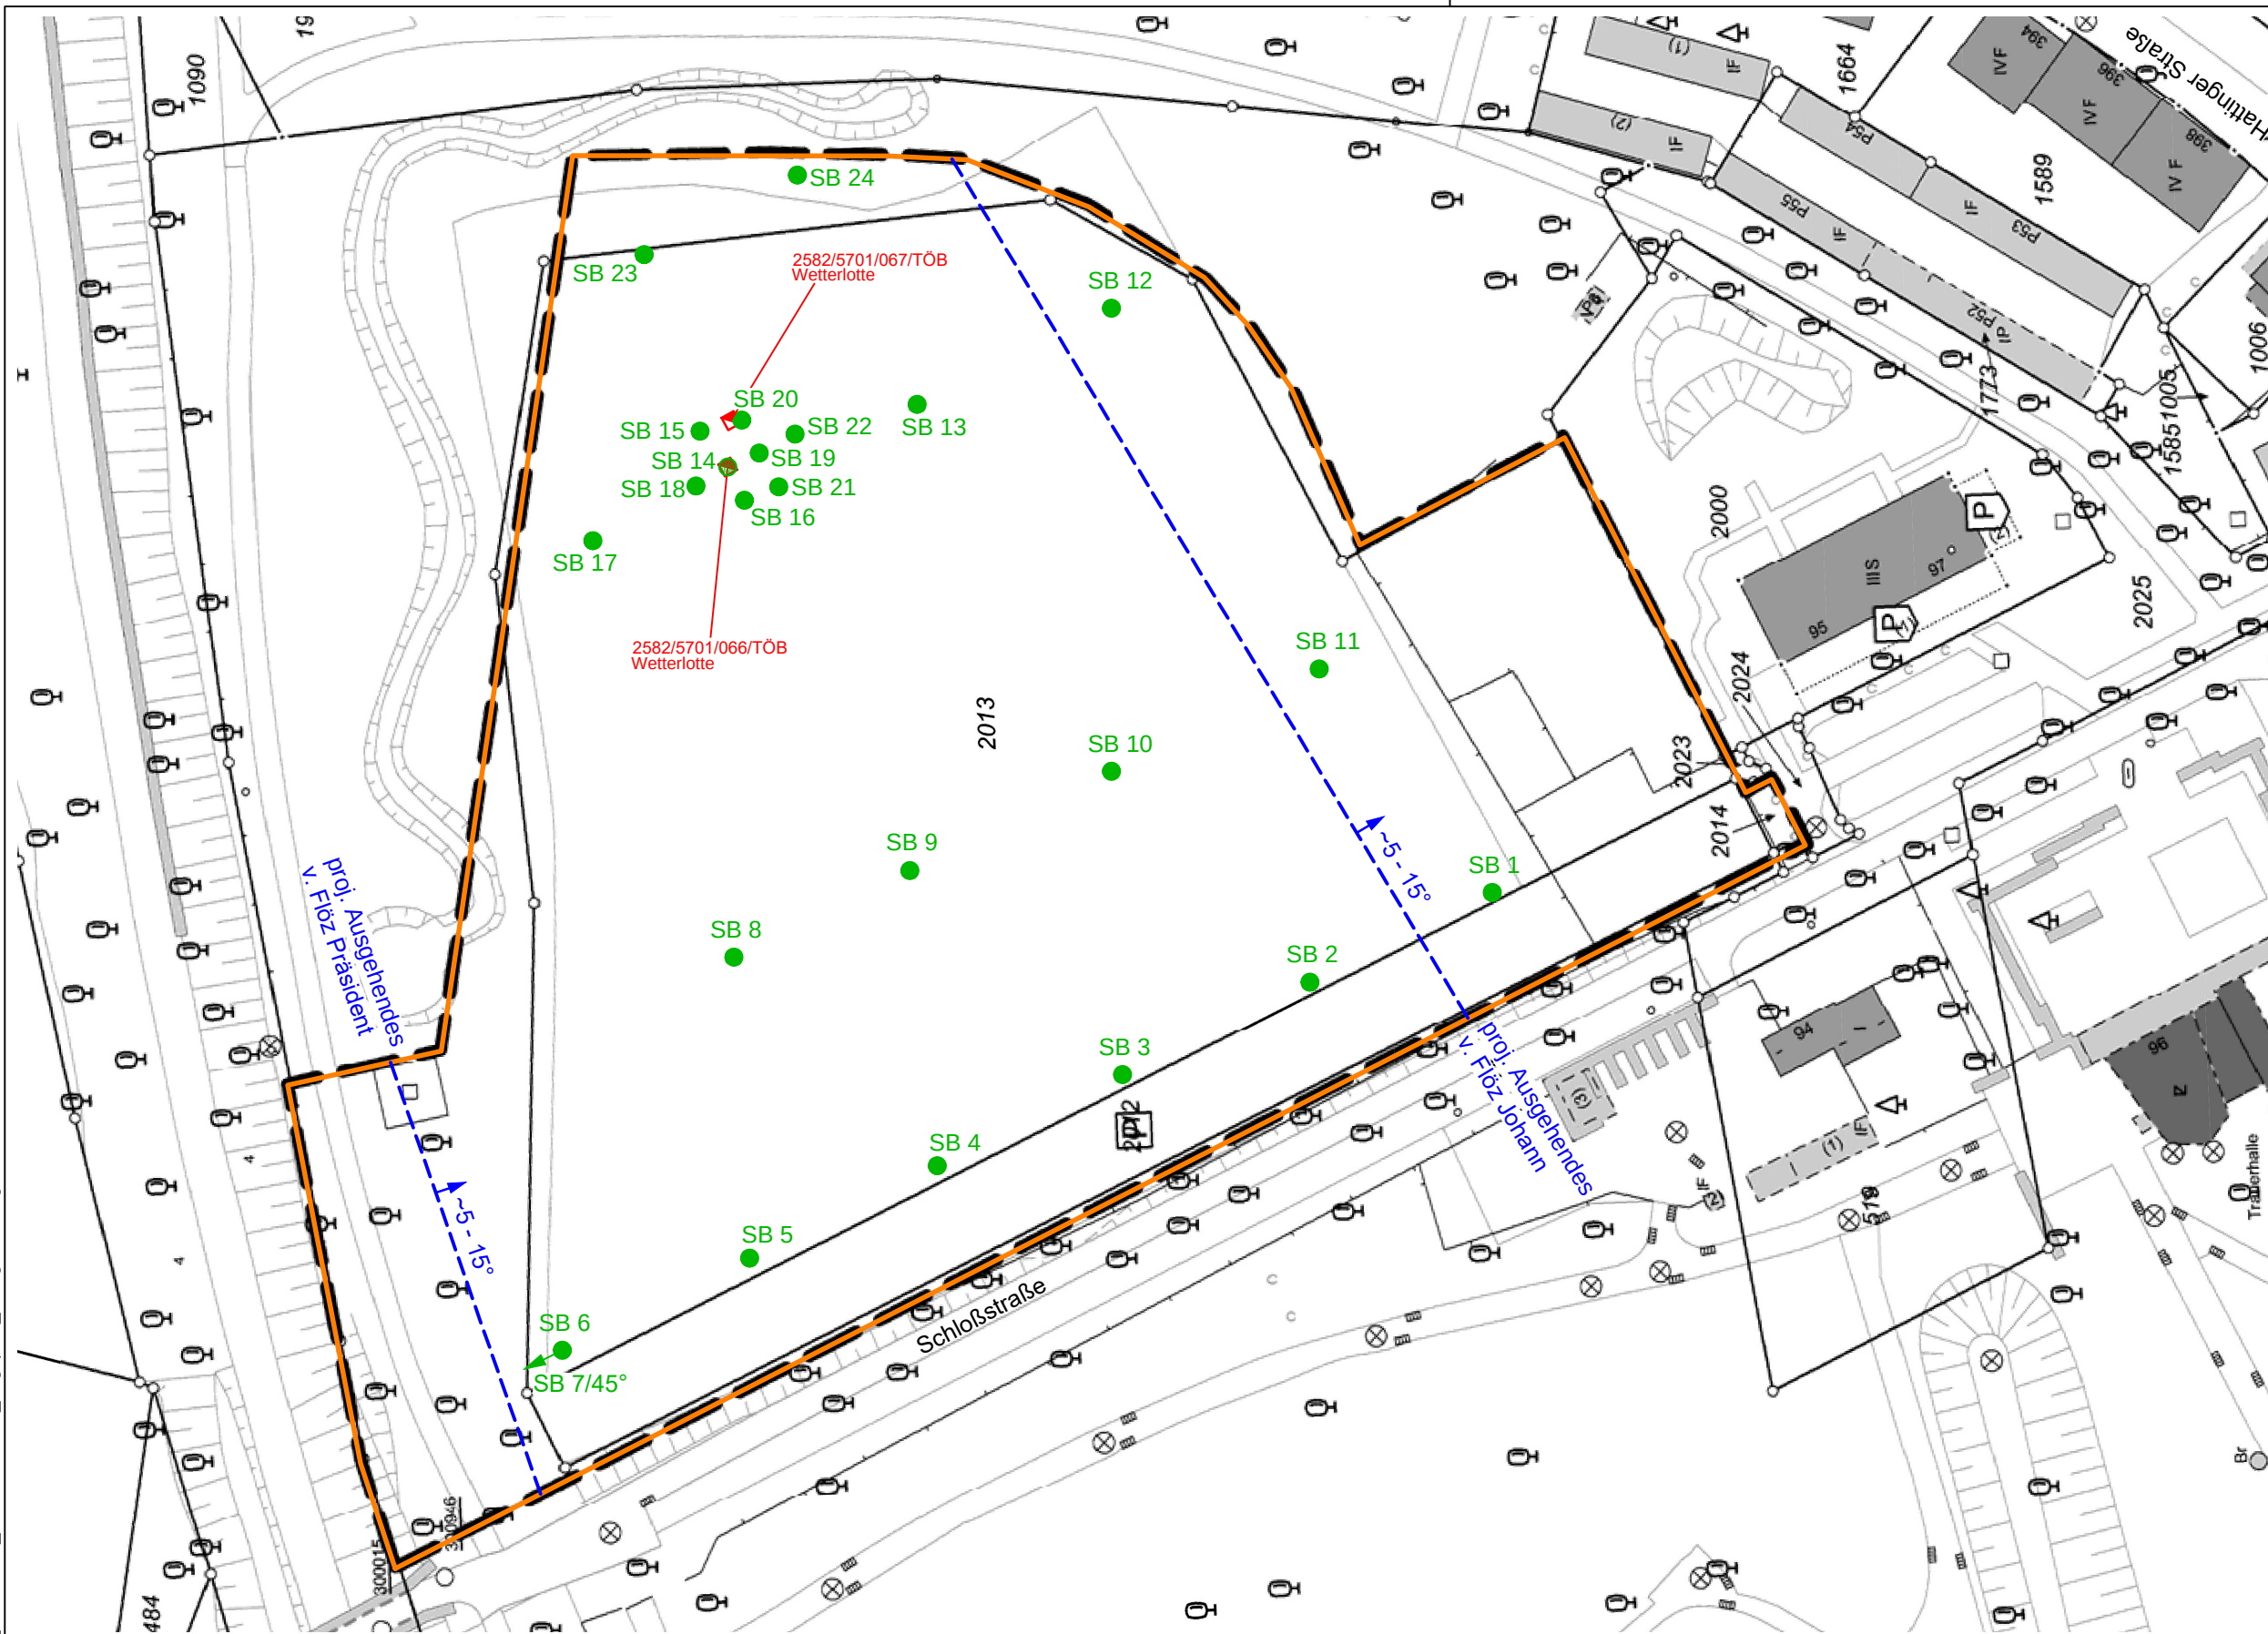
Bearbeitungsbereich

SB 7/45° Suchbohrung, tlw. mit Bohrwinkel und -richtung (1 - 24)

Die Bohr- und Schurfarbeiten wurden vom Grundbaulabor Bochum fachbautechnisch begleitet. Die Lage der Bohransatzstellen ist in Anlage 1 angegeben. Die Schichtenverzeichnisse der Fendesack Geotechnik GmbH & Co. KG, Rheine, sowie eine tabellarische Zusammenfassung der wesentlichen Bohrergebnisse liegen dem Gutachten als Anlage 2 bei.

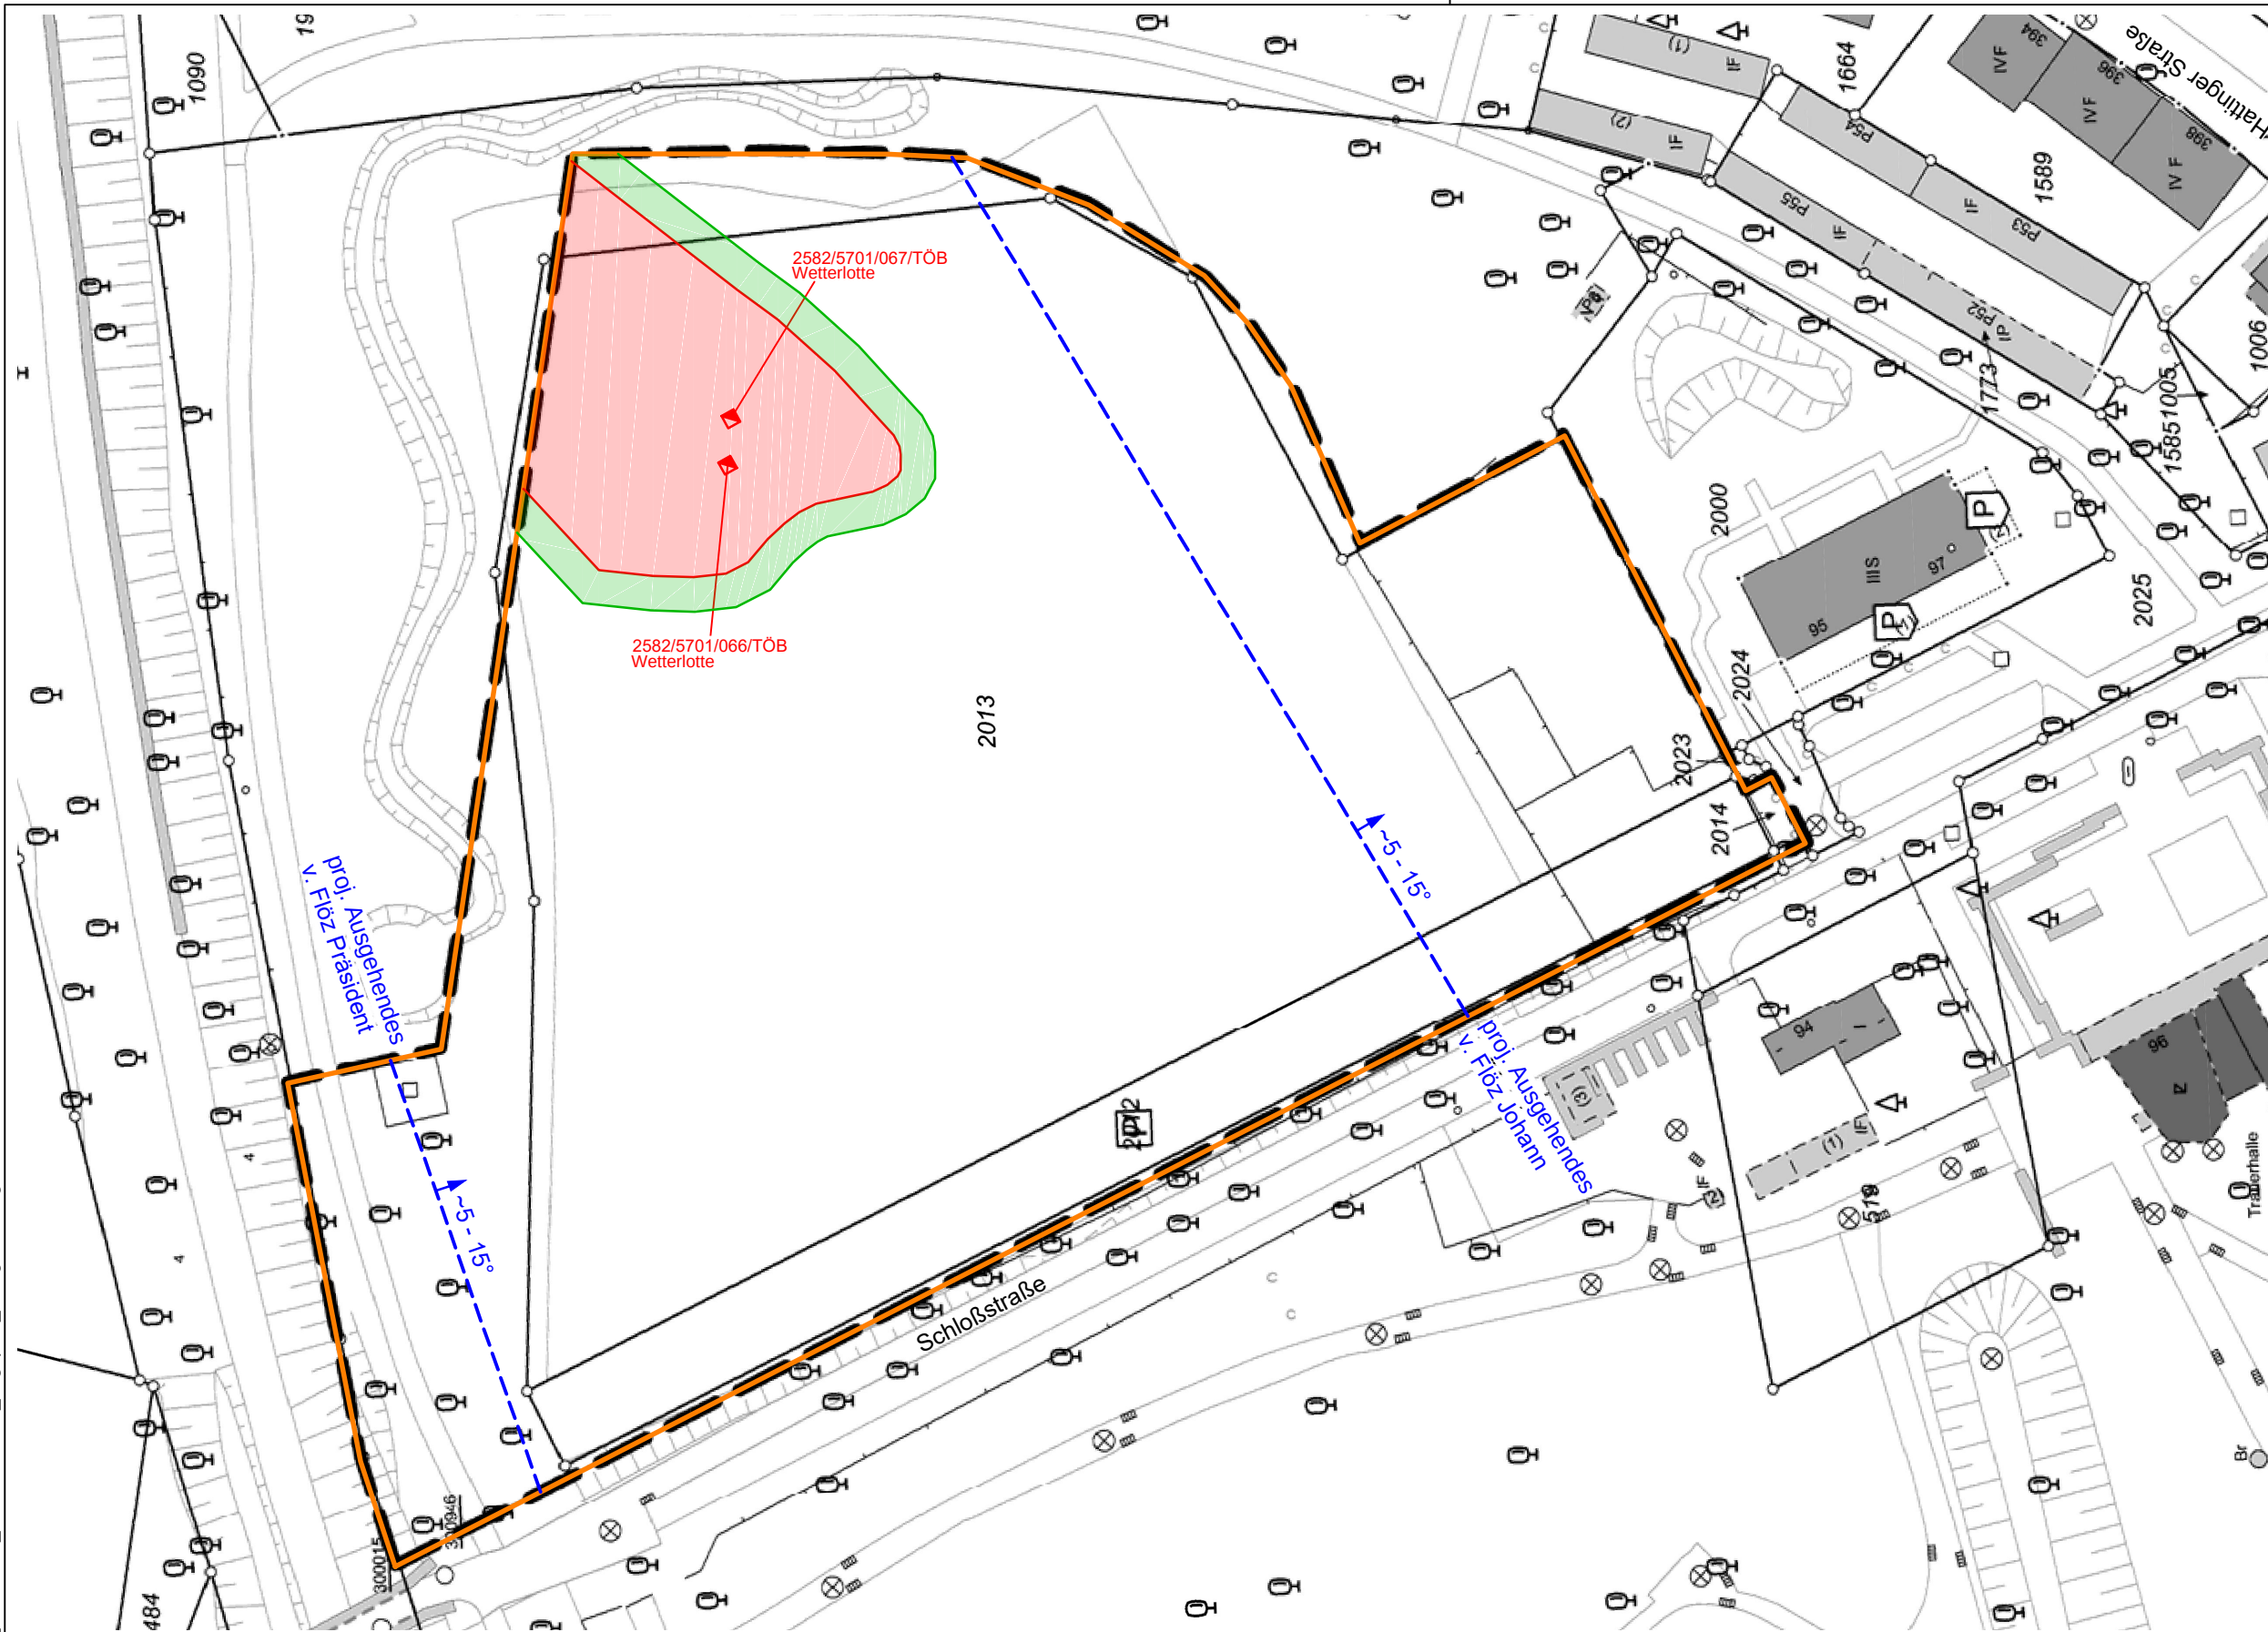
Die weichen Profilabschnitte weisen nach [U 4] bzw. [U 2] keine ausreichende Festgesteinsüberdeckung auf. In Anlage 3 wurde daher ein vorläufiger bergbaulicher Einwirkungsbereich ausgewiesen. Die Ausdehnung dieses Bereiches beruht auf der festgestellten Lage der aufgefundenen Tagesöffnung sowie der Darstellung des Streckennetztes in [U 6].

Der in Anlage 3 ausgewiesene vorläufige bergbauliche Einwirkungsbereich beruht auf den Ergebnissen der ausgeführten Bohrungen sowie der Darstellung des Streckennetztes in [U 6]. In diesem Bereich kann das Auftreten von Setzungen und Sackungen sowie Tagesbrüche nicht ausgeschlossen werden.

In dem in Anlage 3 ausgewiesenen Flächenbereich können Setzungen, Sackungen sowie Tagesbrüche resultierend aus dem Streckensystem sowie ggf. geführten flächenhaften Abbau in Flöz Präsident nicht ausgeschlossen werden. Es wird daher die Ausführung einer bergbaulichen Sicherungsmaßnahme des Streckensystems sowie der Tagesöffnungen empfohlen.

Hierzu wird empfohlen, den in Anlage 3 dargestellten Bereich rasterförmig anzubohren und räumlich abzugrenzen und mittels druckloser Verfüllung und tiefenorientierter Verpressung innerhalb des einwirkungsrelevanten Tiefenbereiches unterhalb der Festgesteinsoberfläche zu sichern. Sofern keine Überbauung des in Anlage 3 gekennzeichneten Bereiches vorgesehen ist und ein Restsetzungspotential auf der Fläche verbleiben kann, kann alternativ zur tiefenorientierten Verpressung eine ergänzende Verfüllung im Niederdruckverfahren ausgeführt werden.
