Körnungslinie

Stadt Harsewinkel
B-Plan "Am krummen Timpen"

Bericht:
20/0924/04/00
Anlage: 4

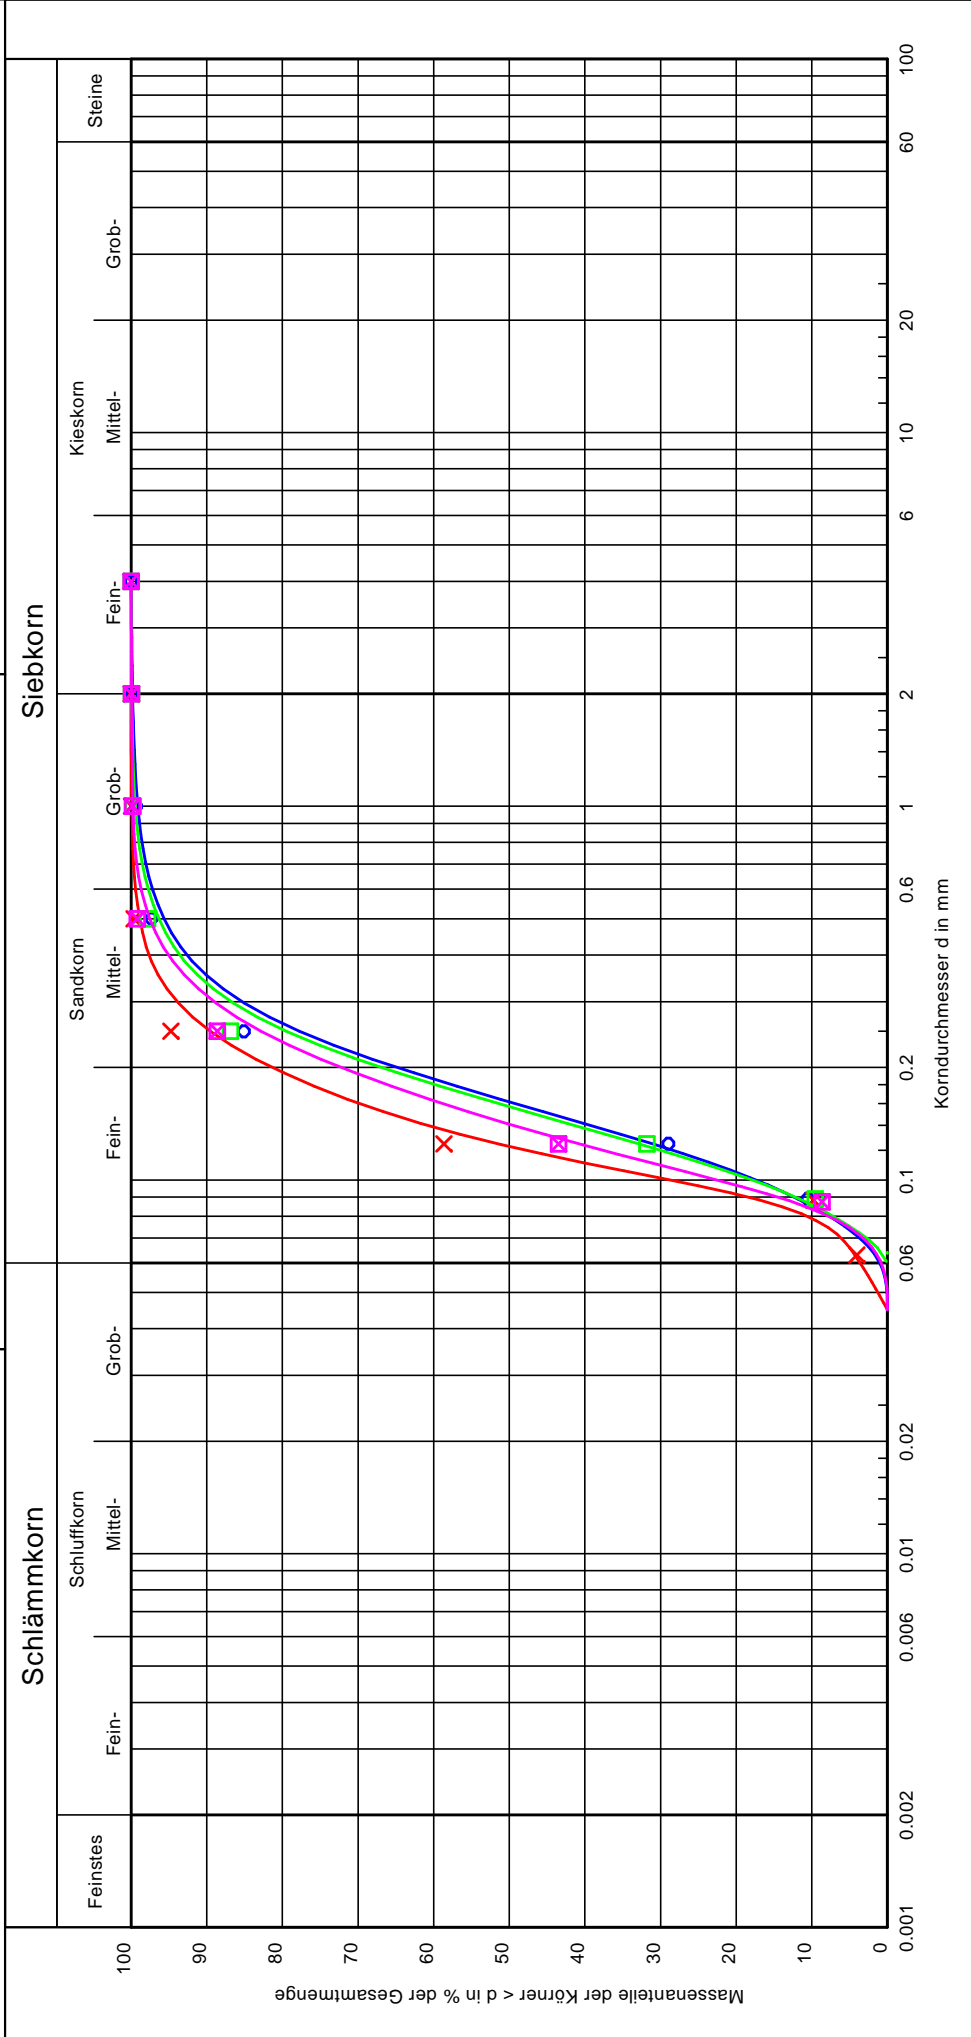
Arbeitsweise: Sieb-/Schlämmanalyse

Schluffkorn		Siebkorn				Bemerkungen:	
		Fein-	Mittel-	Grob-	Fein-	Mittel-	Grob-	Steine	
Bezeichnung:	Probe 1	Probe 2	Probe 3	Probe 4					
Bodenart:	fS, m \bar{S}	fS, ms	fS, m \bar{S}	fS, ms					
Tiefe:	0,30 - 1,00 m	0,70 - 1,20 m	0,30 - 1,00 m	0,30 - 1,0 m					
k [m/s] (Hazen):	8.4 · 10 ⁻⁵	7.1 · 10 ⁻⁵	8.5 · 10 ⁻⁵	8.2 · 10 ⁻⁵					
Entnahmestelle:	RKS 1	RKS 3	RKS 4	RKS 6					
U/Cc	2.2/1.0	1.8/0.9	2.1/0.9	2.0/0.9
