## Altlastenuntersuchung

### **Veolia-Parkplatz Boos-Fremery-Straße 52525 Heinsberg**

**Aachen, 31. August 2017**

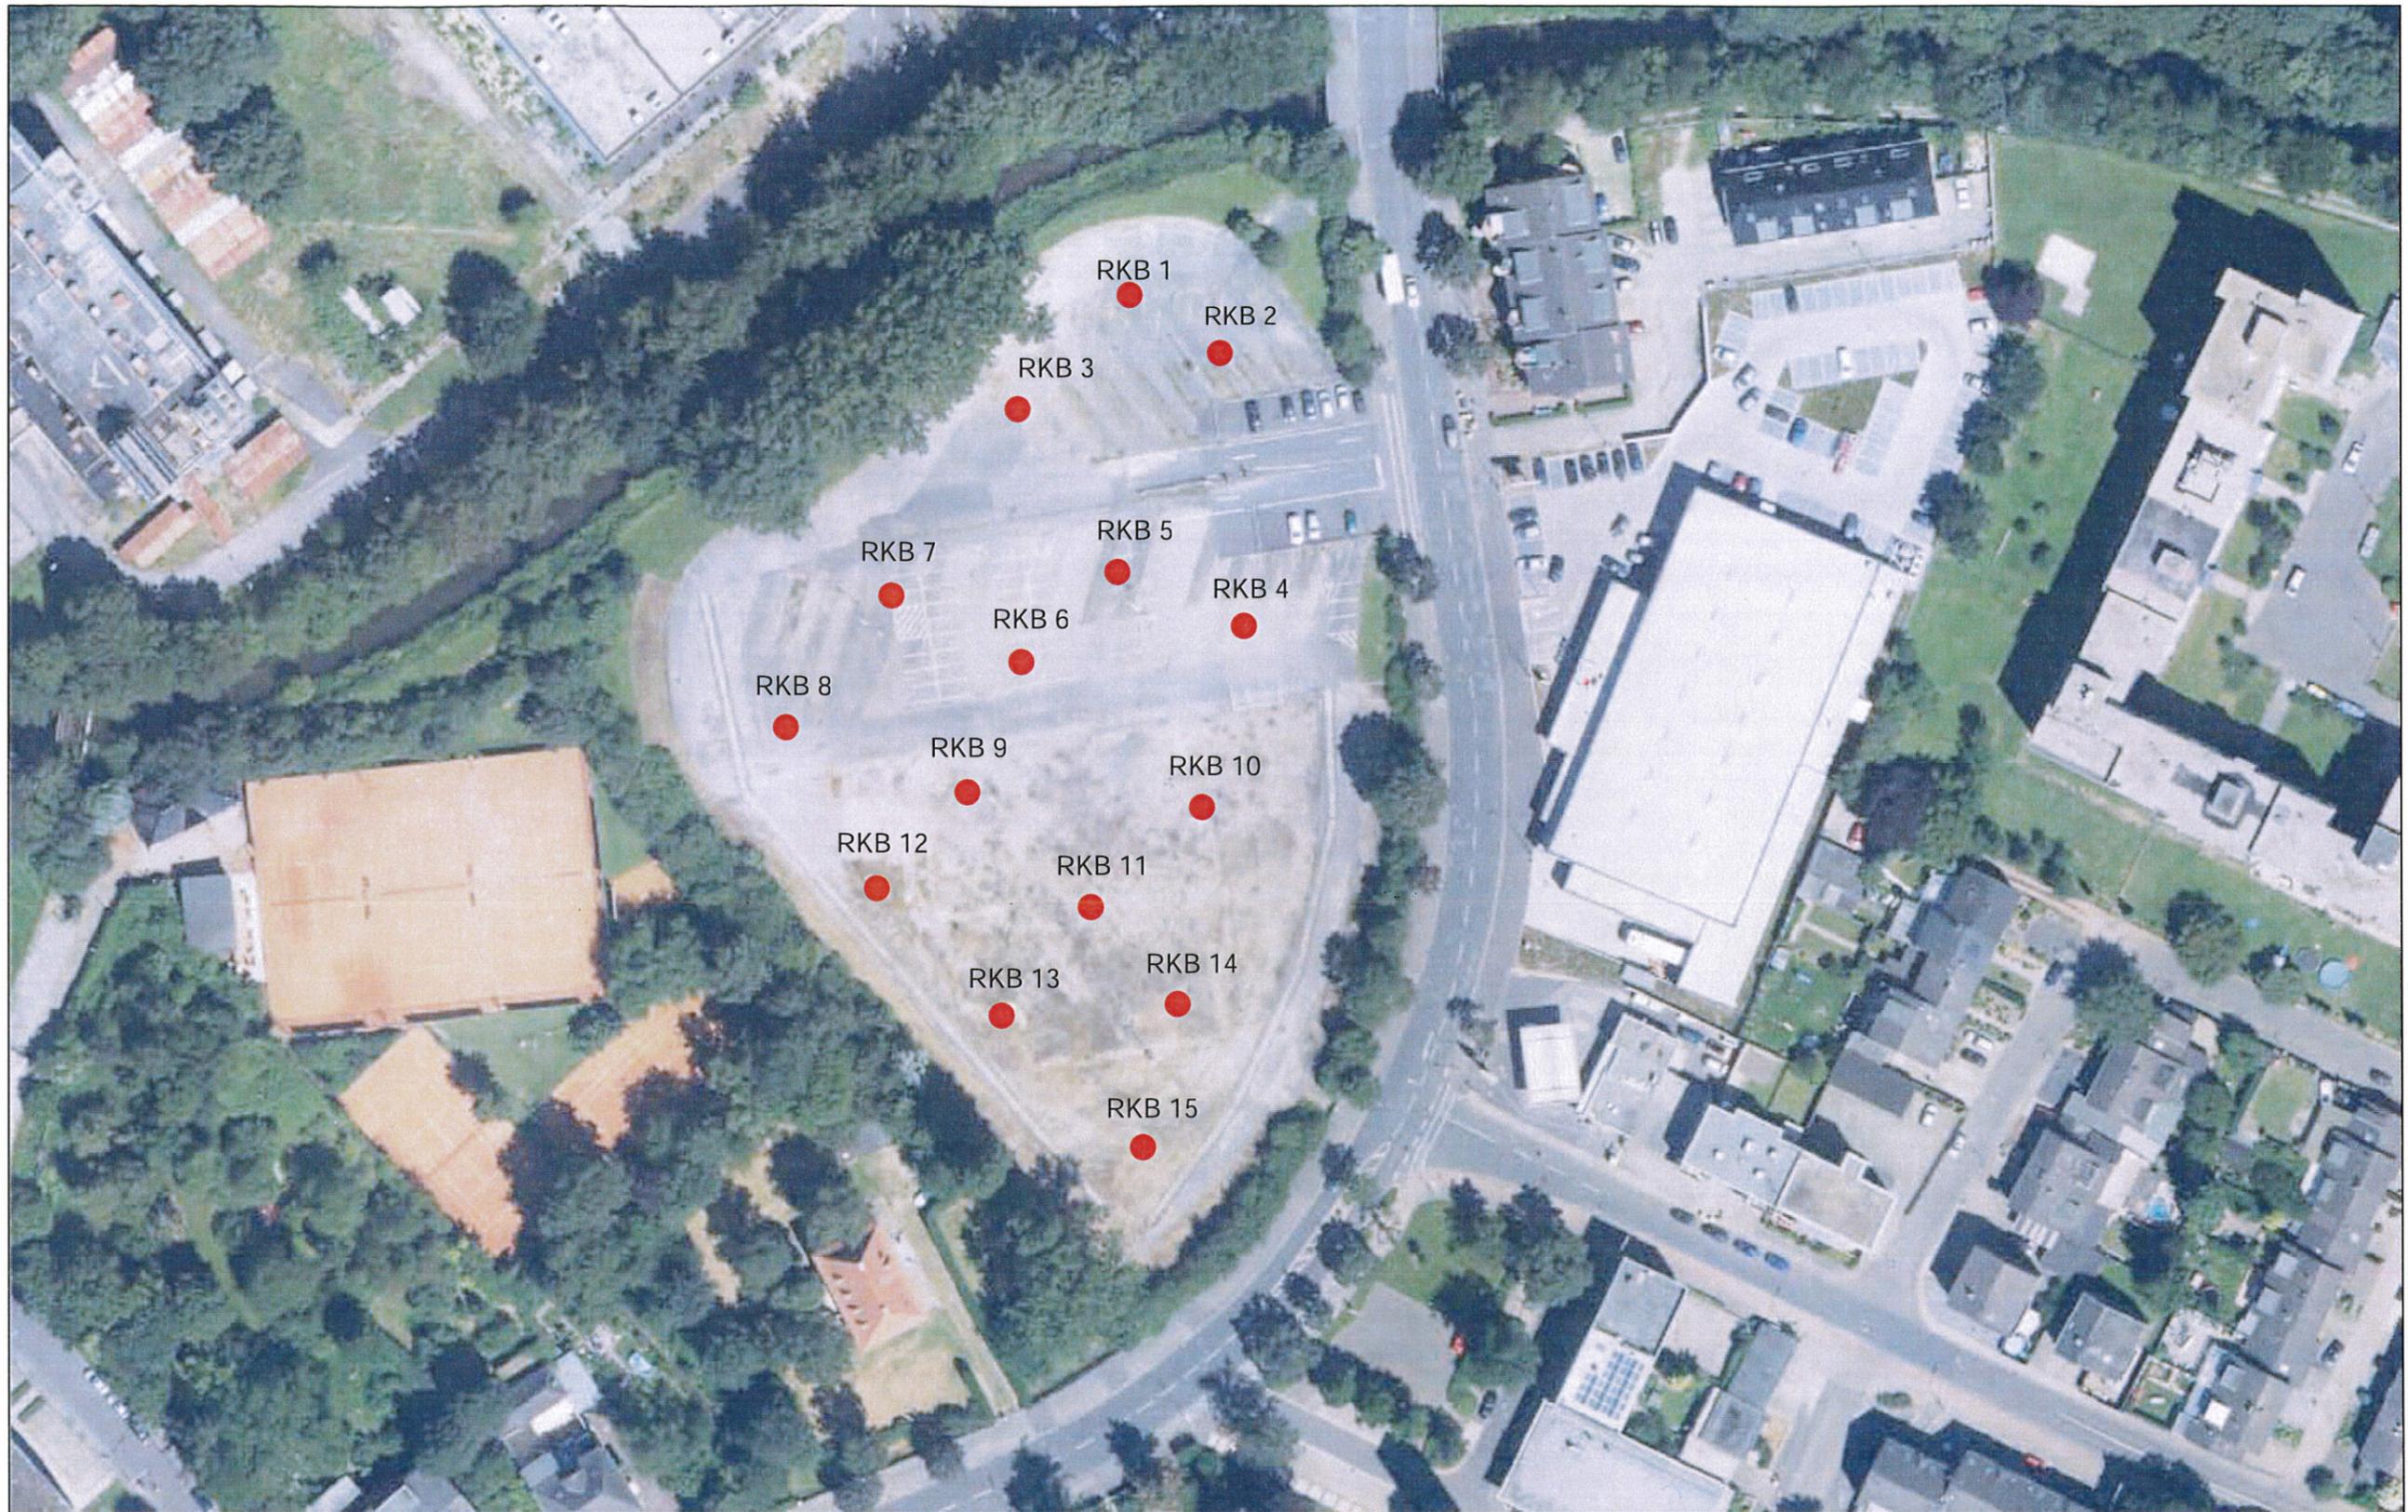
**Anlage 1**

**Lageplan**

ca. 1 : 1000

Im Bereich des Grundstückes wurden am 07.08.2017 insgesamt 15 Rammkernbohrungen (RKB 1 bis RKB 15) zur Erkundung der Untergrundverhältnisse und zur Entnahme von Bodenproben abgeteuft. Die Rammkernbohrungen wurden hierbei immer durch die vorhandene Auffüllung bis in den unauffälligen natürlichen Untergrund niedergebracht. Die Bohrtiefe betrug jeweils 3 m. Die Lage der Rammkernbohrungen ist im Lageplan in Anlage 1 eingetragen. Da keine Verdachtsbereiche bekannt sind und auch im Rahmen der Geländebegehung keine Auffälligkeiten festgestellt wurden, wurden die Rammkernbohrungen möglichst repräsentativ über das Grundstück verteilt.
