# **Luftbildauswertung auf Kampfmittelbelastung**

## **Schweizermühle, NB Kita**

### **Leonberg – Gartenstadt**

Datum: 09.03.2018

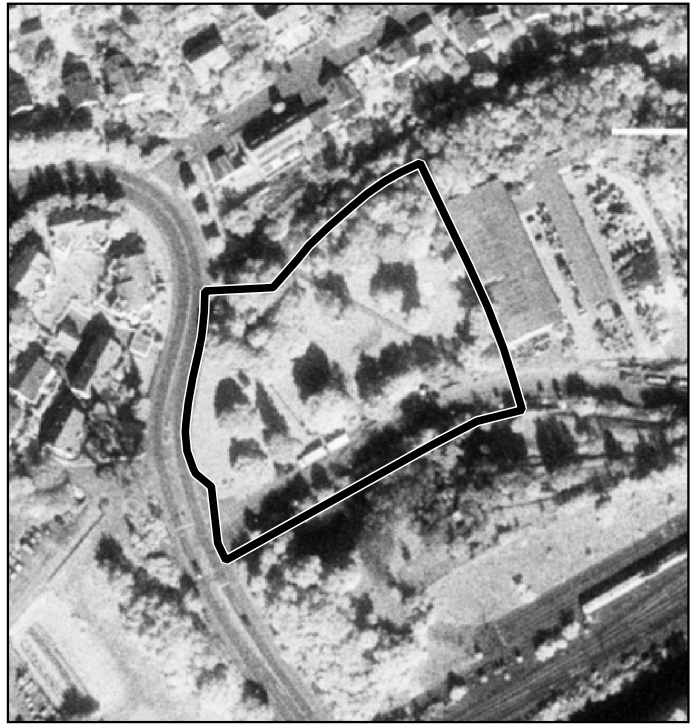
**Anlage 1:** Untersuchungsgebiet und Ausschnittvergrößerung eines Luftbilds vom 18.04.1945.

Untersuchungsgebiet (fett umgrenzt), neueres Luftbild.

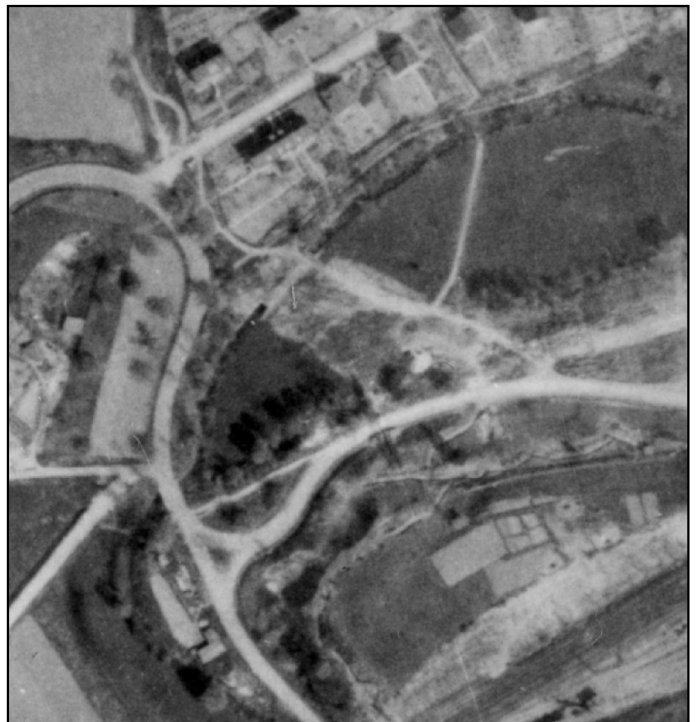
Auf allen untersuchten Luftbildern sind keine Hinweise auf eine Bombardierung des Untersuchungsgebiets und seiner unmittelbaren Umgebung mit Sprengbomben zu erkennen. Hinweise auf zerstörte Gebäude, Flakstellungen, Grabensysteme, Bunker oder dergleichen sind nicht auszumachen.

Ausschnittvergrößerung eines entsprechenden Luftbilds vom 18.04.1945. Die Reproduktion des Luftbilds ist aus urheberrechtlichen Gründen nicht gestattet.

Die Luftbildauswertung hat keine Anhaltspunkte für das Vorhandensein von Sprengbomben-Blindgängern innerhalb des Untersuchungsgebiets ergeben. Es besteht keine Notwendigkeit, den Kampfmittelbeseitigungsdienst Baden-Württemberg (KMBD) oder ein anderes autorisiertes Unternehmen zu weiteren Erkundungen einzuschalten. **Nach unserem jetzigen Kenntnisstand sind in Bezug auf Sprengbomben-Blindgänger keine weiteren Maßnahmen erforderlich. Die Erkundungs- und Bauarbeiten können diesbezüglich ohne weitere Auflagen durchgeführt werden.**
