**Projekt: Umgestaltung des Gewerbestandortes „Ratinger Maschinenfabrik“ in Ratingen, Hombergerstraße 6**  
**1. Bericht: Ergänzende altlasten- und abfalltechnische Bodenuntersuchungen**

Projekt: Umgestaltung des Gewerbestandortes „Ratinger Maschinenfabrik“ in Ratingen, Homberger Straße 6  
Projektnummer: 1201.117  
Auftraggeber: Ratinger Maschinenfabrik GmbH  
1. Bericht: Ergänzende alllasten- und abfalltechnische Bodenuntersuchungen

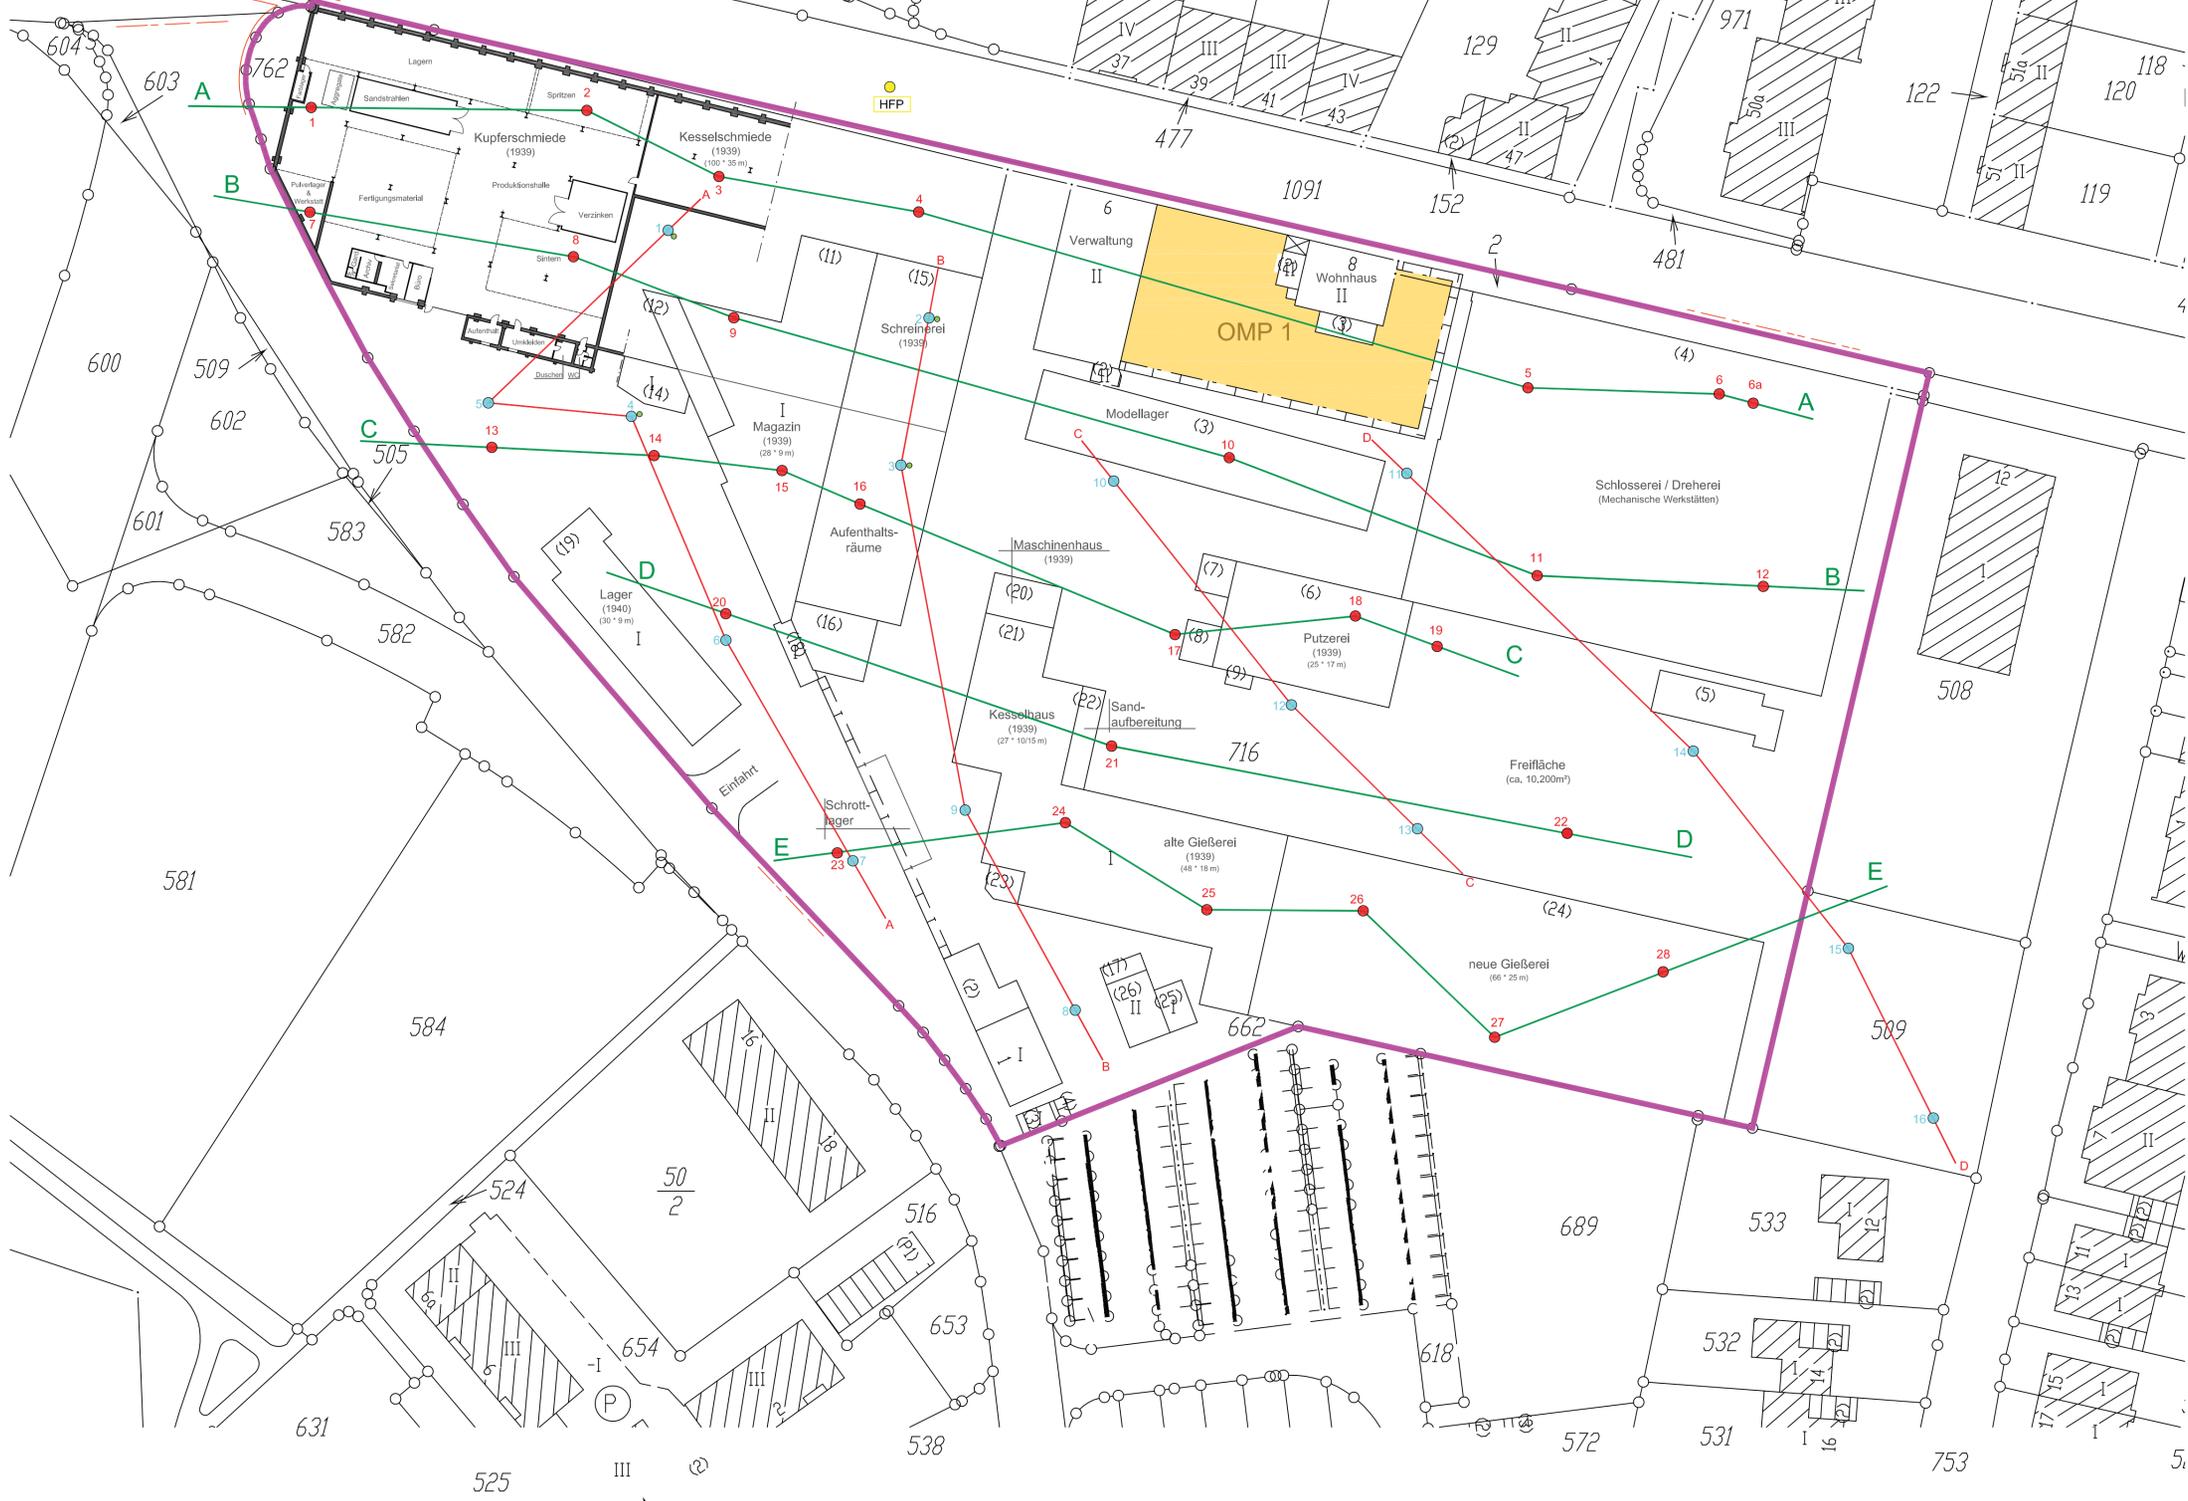
Im Lageplan der **Anlage 1** ist die Untersuchungsfläche mit der aktuellen Bebauung dargestellt. Die Planung mit der zukünftigen Bebauung ist im Lageplan der **Anlage 2** eingetragen. Das Grundstück liegt östlich des Stadtzentrums von Ratingen und wird im Norden von der Homberger Straße und im Westen/Südwesten von der Oststraße begrenzt. Östlich bzw. südöstlich des Untersuchungsareals befinden sich kleinere Gewerbegrundstücke und Wohnbebauung. Die Gesamtfläche beträgt etwa 22.700 m<sup>2</sup>.

Die Lage der Bohransatzpunkte geht aus den Lageplänen der **Anlagen 1 und 2** hervor. Die Ergebnisse der Felduntersuchungen sind in Form von Bohrprofilen in den **Anlagen 3.1 und 3.2** dargestellt.

Zur qualitativen Überprüfung des Oberbodens im Garten des Wohnhauses an der Homberger Straße entnahm GFP in dem in der **Anlage 1** gekennzeichneten Bereich zusätzlich eine Oberflächenmischprobe OMP 1 aus insgesamt 20 Einzelproben mit einem Pürckhauer-Bohrstock. Die Entnahmetiefen der Oberflächenmischprobe betragen 0-0,1 m und 0,1-0,35 m.

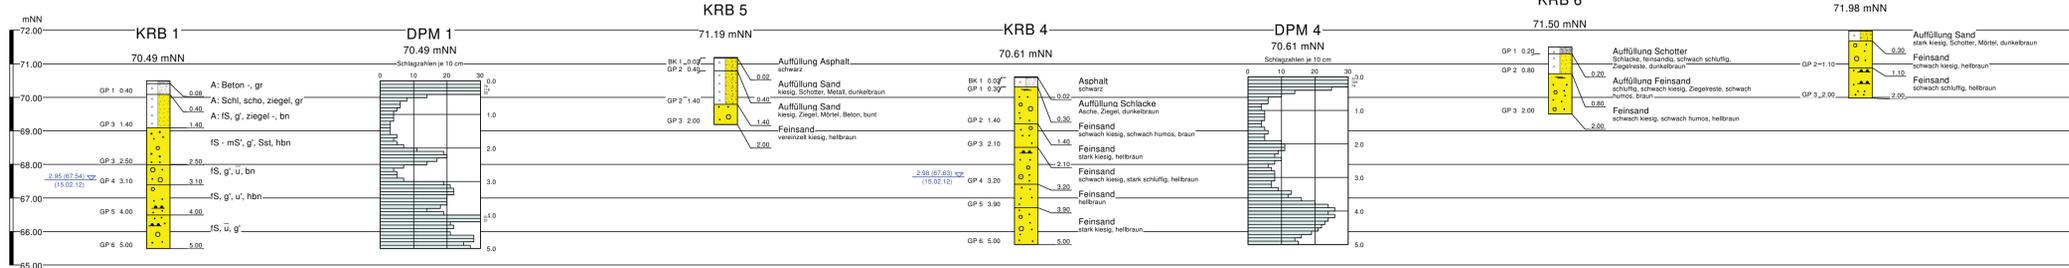
Schnitt A - A

Die Ergebnisse der Felduntersuchungen sind in Form von Bohrprofilen in den **Anlagen 3.1 und 3.2** dargestellt. Aufgrund der Ergebnisse der Felduntersuchungen, die einen stichpunktartigen Charakter besitzen, ist mit folgendem Bodenaufbau zu rechnen.
