**Bebauungsplan 092 Alfter-Nord  
Teilbereich 2**

**Beurteilung des Baumbestandes im Plangebiet**

**Banks Baumpflege GmbH  
Adorferhof 17  
53518 Leimbach**

17.05.2020  
Ergänzung 05.08.2020

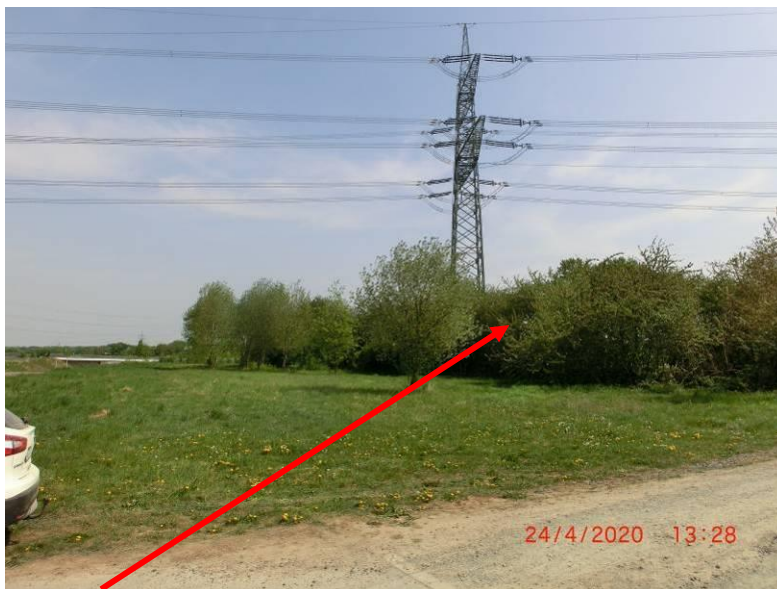
**Grünstreifen unterhalb der Hochspannungsleitungen der Umspannstation Alfter**

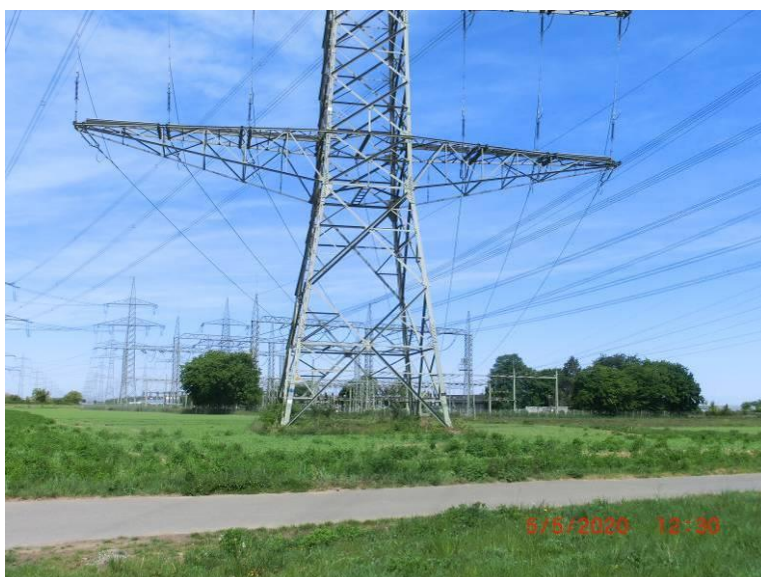
**Umspannstation Alfter des Stromversorgers 'Westnetz' mit gesundem Baumbestand**

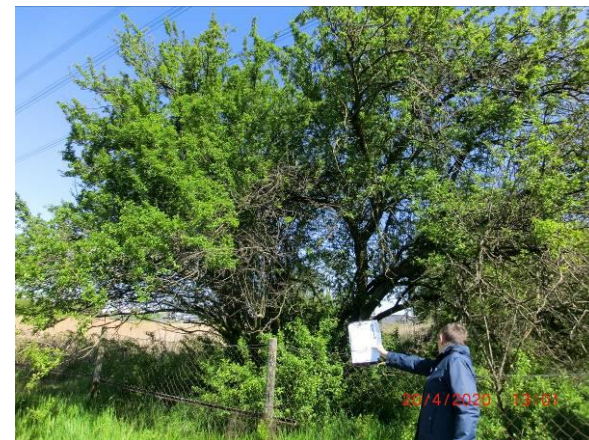
Baum 9 Korkenzieher-Weide

**Bäume Nr. 10 und 9, Korkenzieher-Weiden mit mehreren Lastbrüchen und Absterbeerscheinungen durch Wassermangel**

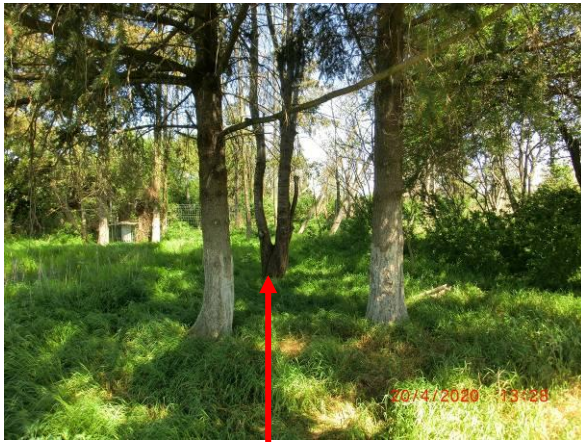
Baum 19, Kirschbaum tot

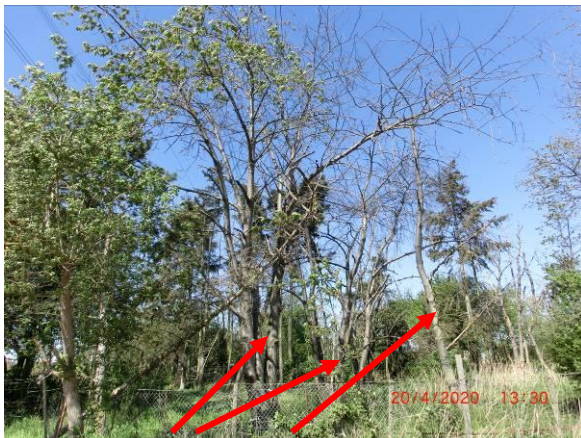
Bäume Nr. 24, 25 und 26 tote Kirschbäume

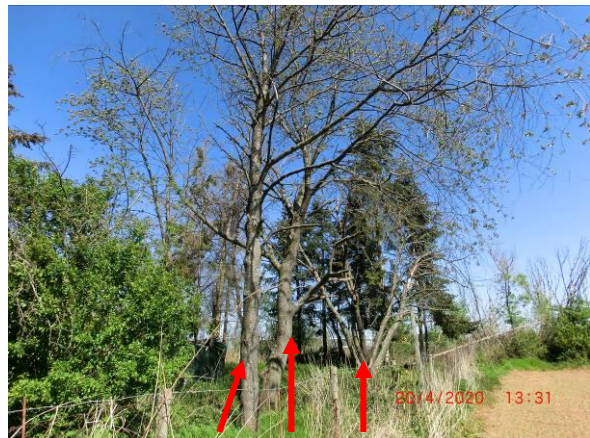
Bäume Nr. 27, 28 und 29 tote Kirschbäume

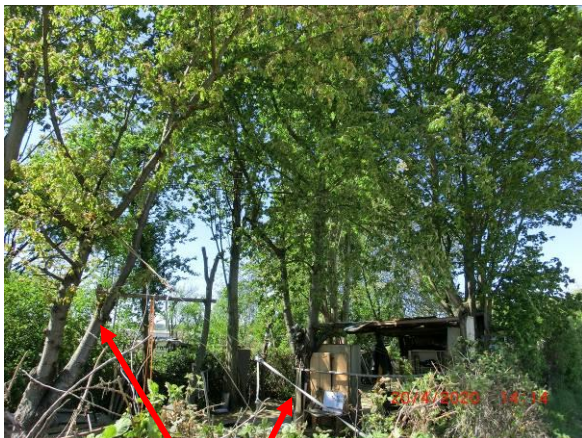
Baum Nr. 43 Kirschbaum zum Teil entrindet

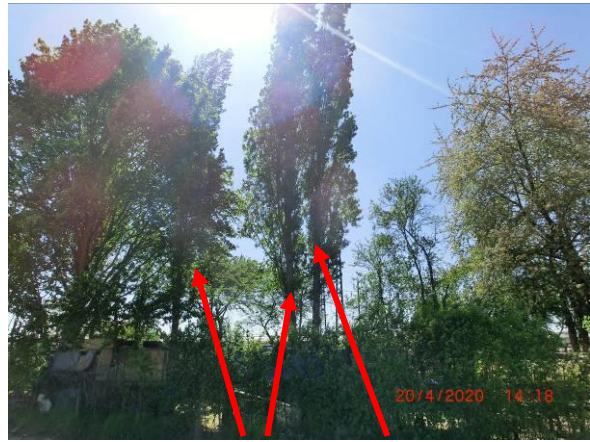
Baum Nr. 47 Säulenpappel

| Nr. | Gehölzart | Stamm-<br>umfang<br>(cm) | Stamm<br>-<br>anzahl | Krone<br>Durch<br>-<br>m.(m) | Mängel/Bemerkungen | Zustand | Behandlung |
|---|---|---|---|---|---|---|---|
| 47 | Säulenpappel<br><i>Pinus nigra 'Italica'</i> | 1,30 | 1 | 6 | gut versorgt und artgerecht<br>entwickelt | 3 | zur Zeit keine<br>Behandlung<br>ggf. später<br>Fällung wegen<br>latenter<br>Bruchgefahr<br>und Nähe zur<br>Gleisanlage |

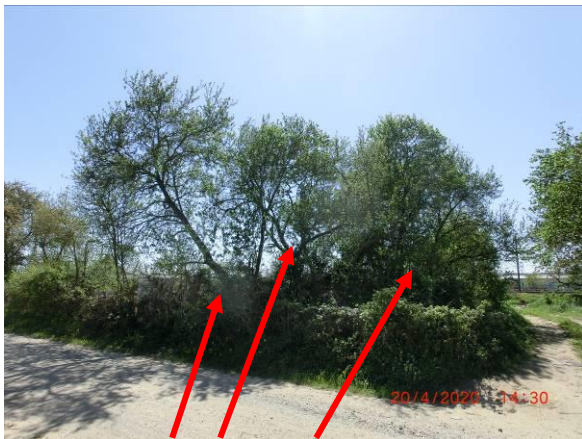
Baum 59 Pflaumenbaum

| Nr. | Gehölzart | Stamm-<br>umfang<br>(cm) | Stamm<br>-<br>anzahl | Krone<br>Durch<br>-<br>m.(m) | Mängel/Bemerkungen | Zustand | Behandlung |
|---|---|---|---|---|---|---|---|
| 59 | Pflaumenbaum<br>(Zwetschge)<br>Prunus domestica | ca. 1,25 | 1 | ca. 4 | Bruchast in 4,50 m Stammhöhe von 15 cm Ø, Krone gut versorgt | 3 | ggf. alte Aststümpfe und Dürholz ausschneiden |

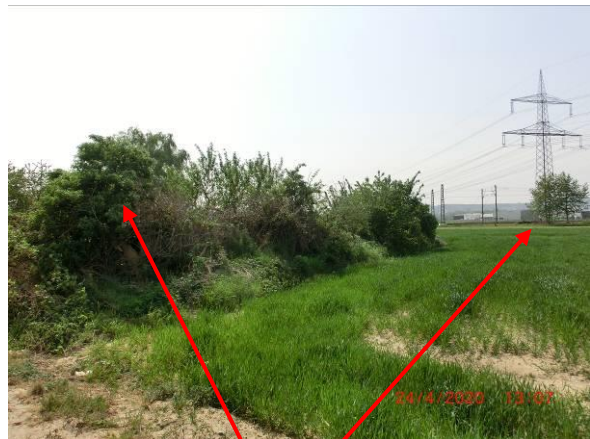
Baum Nr. 68 Apfelbaum

| Nr. | Gehölzart | Stamm-<br>umfang<br>(cm) | Stamm<br>-<br>anzahl | Krone<br>Durch<br>-<br>m.(m) | Mängel/Bemerkungen | Zustand | Behandlung |
|---|---|---|---|---|---|---|---|
| 68 | Apfelbaum<br>Malus domestica | 0,5<br>0,55 | 2 | 4 | schwach entwickelter Baum mit Dürholzbesatz und Astbruch, nicht erhaltungswürdig | 5 | Fällung |

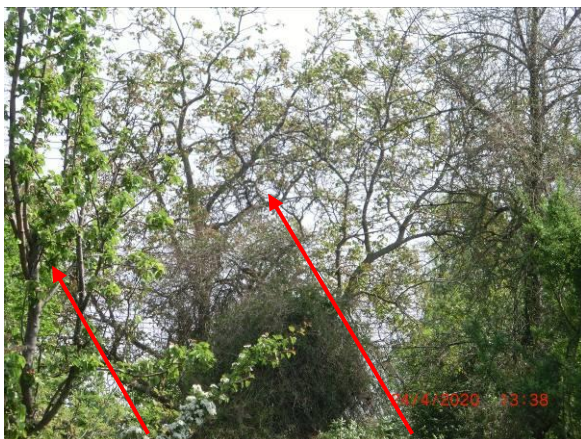
Baum Nr. 86 Kirsche und 90 a Walnuss mit Fremdbewuchs

Die Entfernung weiterer, gleisnah stehender, hoher und Bruch gefährdeter Bäume (Nr. 90 a, Walnussbaum mit Fremdbewuchs und Nr. 86 Kirschbaum) wird empfohlen.

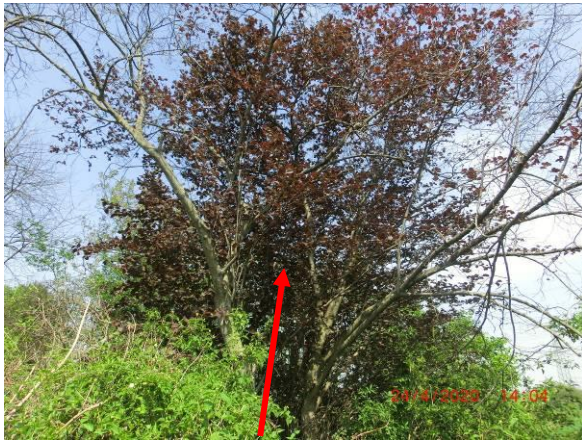
Baum Nr. 86 Kirsche und 90 a Walnuss mit Bewuchs

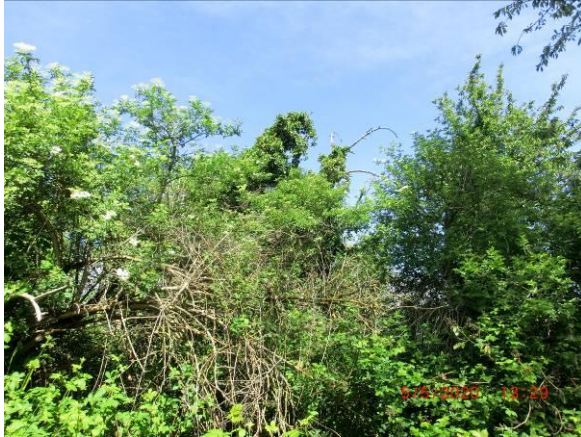
Baum Nr. 119 Kirschbaum tot mit Efeu überwuchert
